# Archäologischer Dienst Graubünden Denkmalpflege Graubünden

## Jahresberichte

**Jahresbericht des Archäologischen  
Dienstes Graubünden und  
der Denkmalpflege Graubünden**

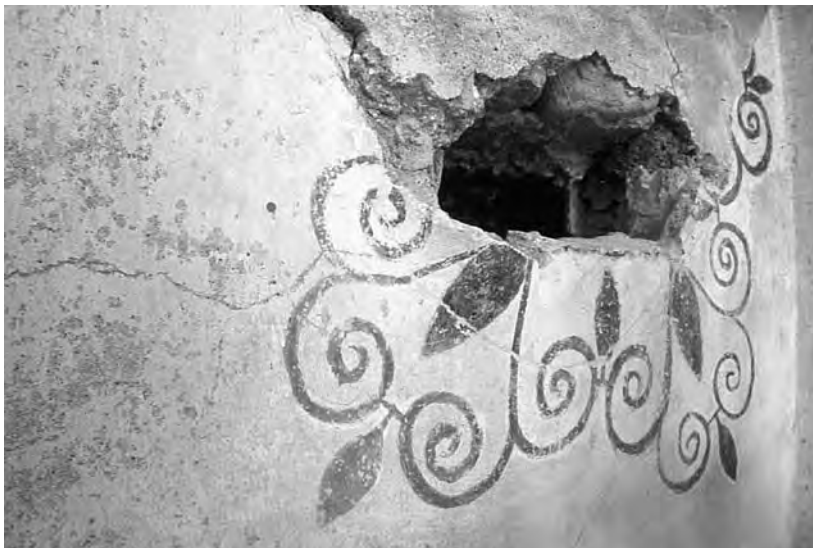
Abb. 3: Müstair, Kloster St. Johann. Niklauskapelle, südliche Ostfassade des Kapellenschiffs: Die romanische Fensterbrüstung wurde 1626 mit Dekorationsmalereien verziert, 1648 aber bereits zugemauert.

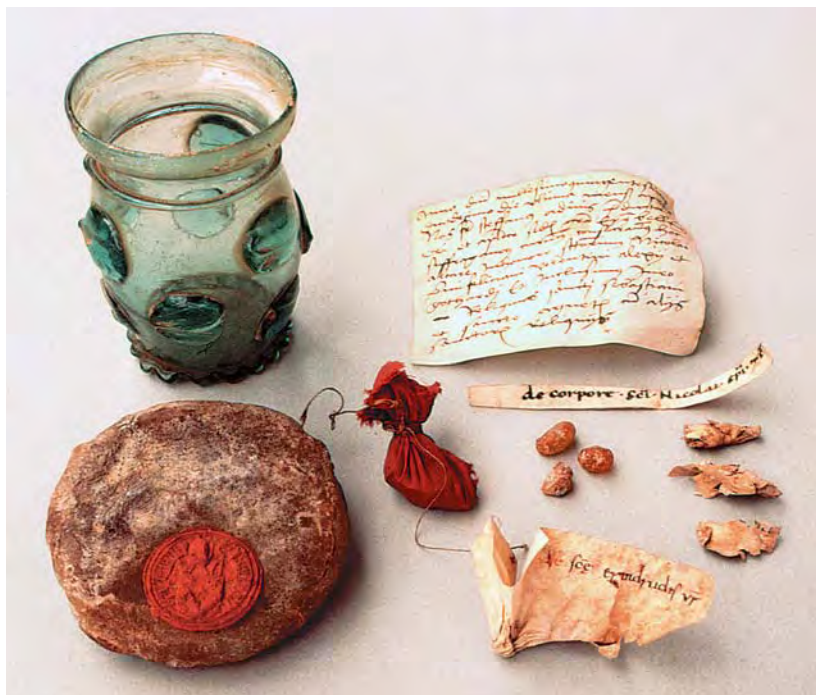
Abb. 6: Müstair, Kloster St. Johann. Inhalt des Altarsepulcrums in der Niklauskapelle: Noppenglas, darin Reliquien in rotem Leinen eingebunden, drei Weihrauchkugelchen, zwei Authentiken und die Abschrift der Weiheurkunde von Fr. Stephanus (Tschuggli) von 1512, der auch den Wachsdeckel mit seinem Siegel versah.

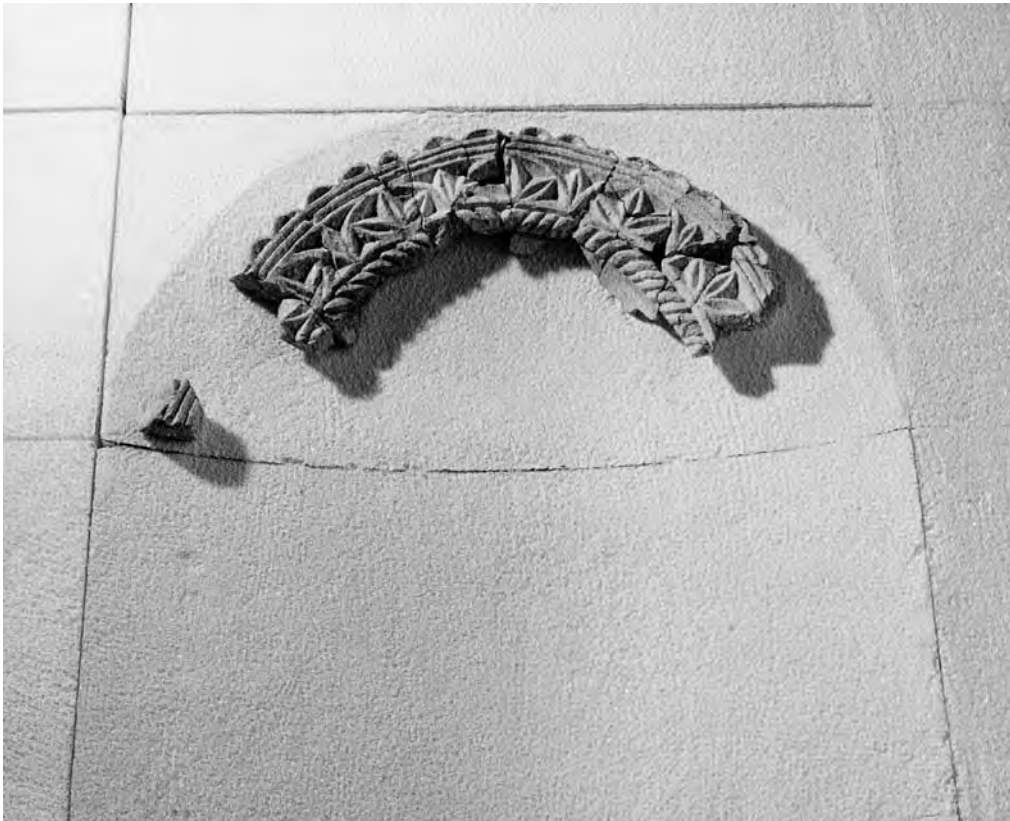
Abb. 11: Disentis, Kloster.  
Die erhaltenen Teile von  
Bogen 1.

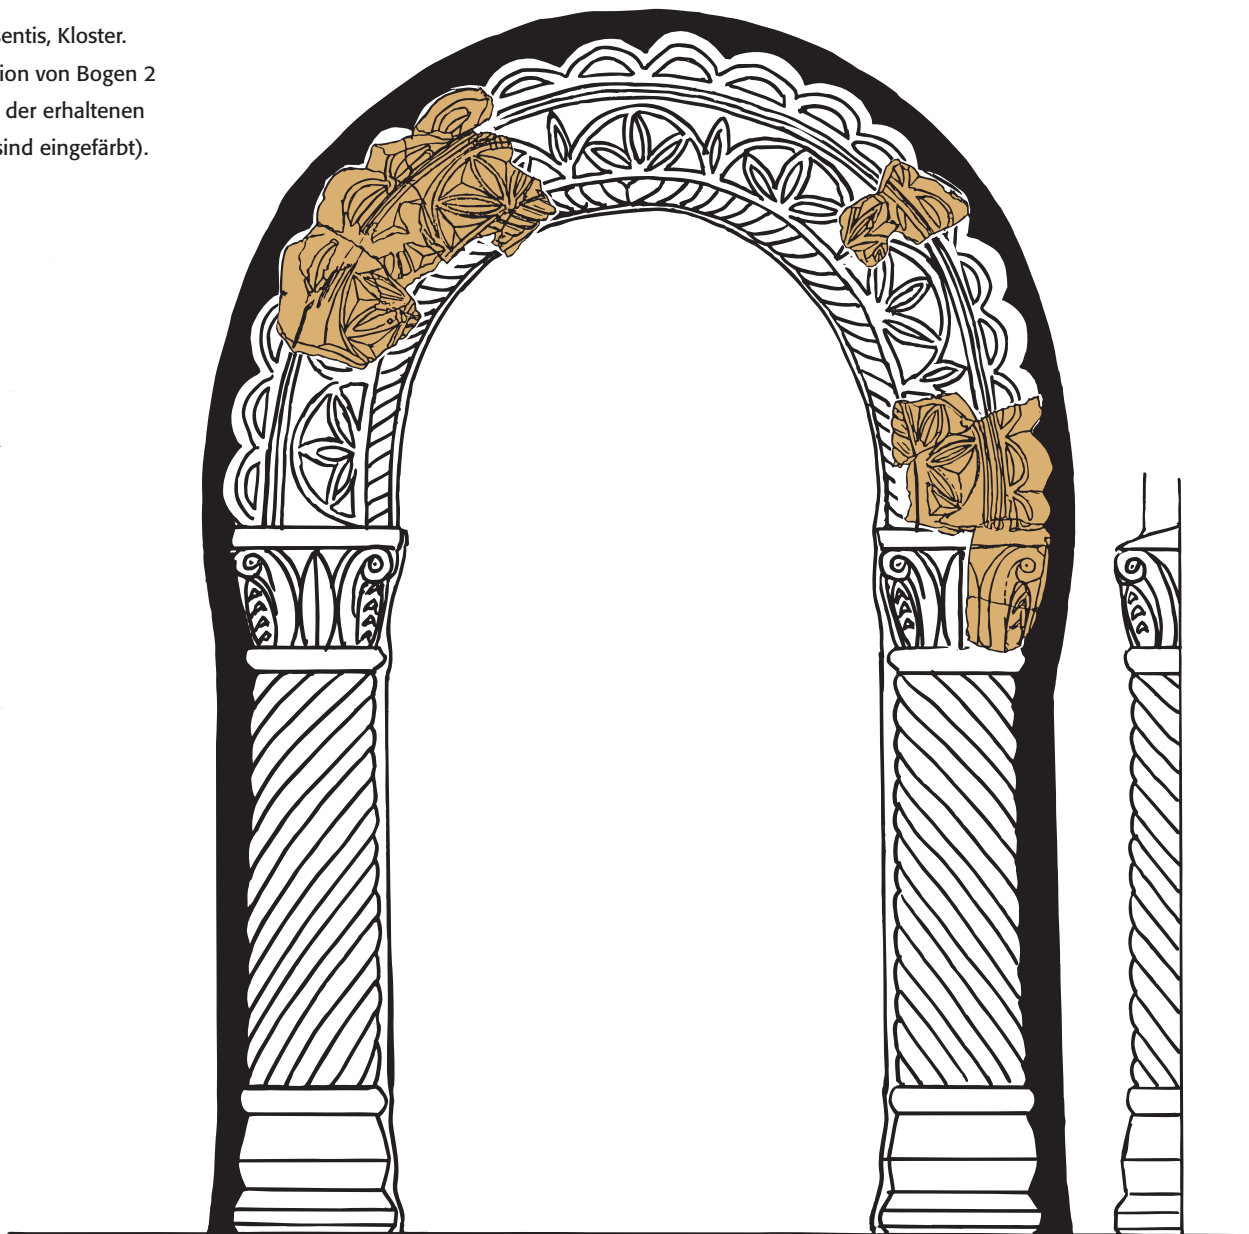
Abb. 12: Disentis, Kloster.  
Rekonstruktion von Bogen 2  
(die Pausen der erhaltenen  
Bogenteile sind eingefärbt).

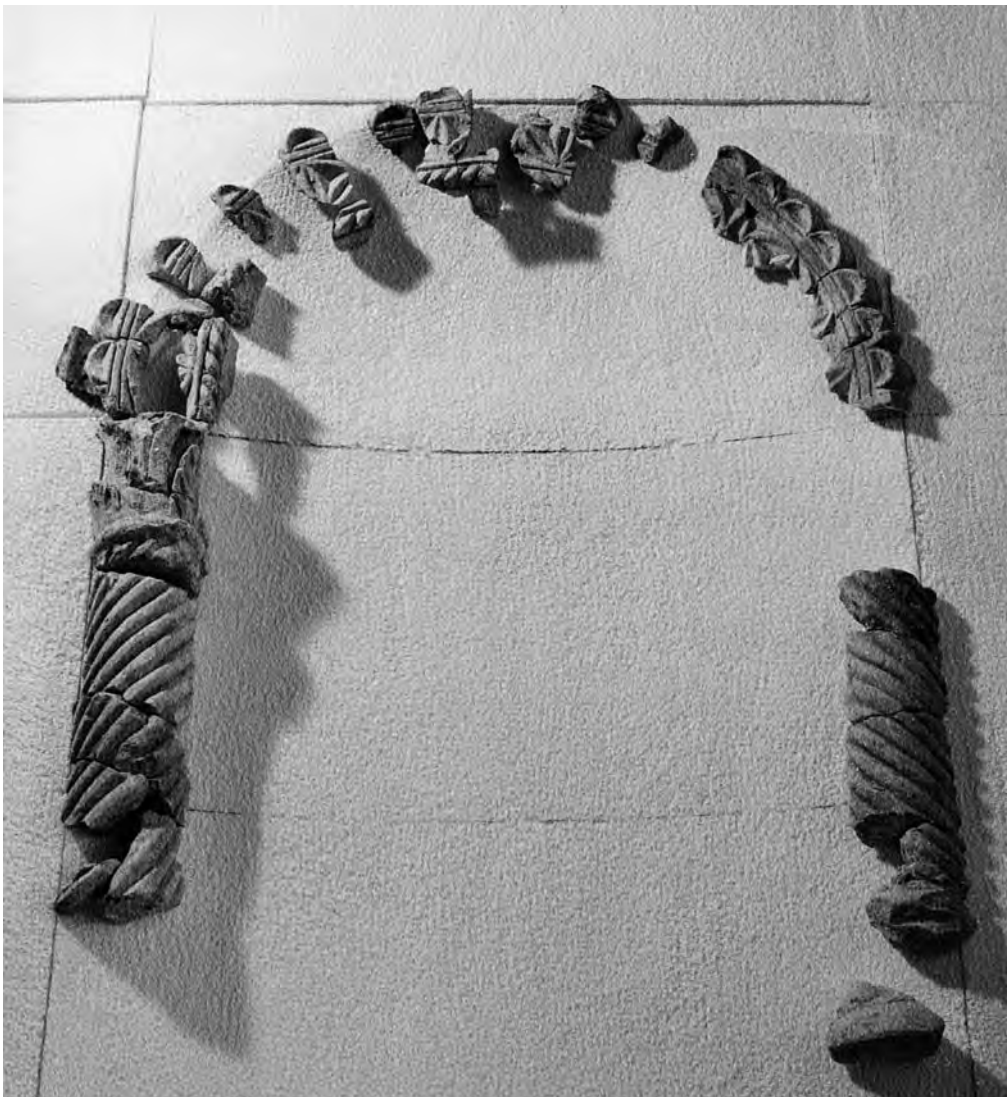
Abb. 15: Disentis, Kloster.  
Die erhaltenen Teile von  
Bogen 3.

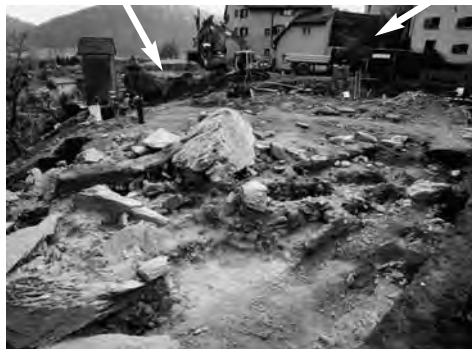
Abb. 20: Haldenstein, "Stein". Das Baugelände auf dem "Stein" von Nordosten, nach dem Abbruch der Gebäude 1998. Im Vordergrund die letzte Grabungsetappe des Friedhofs. Die Pfeile markieren Felsbrocken des Bergsturzes.

Wie sich während den Untersuchungen herausstellte, wurden die Gräber dieses Friedhofs in ein mächtiges, durch Bergsturzmassen und Rüfenschutt zusammengesetztes Materialpaket eingetieft (Abb. 20). Die Gesteins- und Schuttmassen bilden nicht nur die eingangs erwähnte, über die Flussterasse herausragende Geländeerhebung mit dem alten Dorfkern, sie überdecken auch, in Tiefen bis zu sechs Metern, Kulturschichten mit prähistorischen Siedlungsspuren aus der späten Bronze- und der frühen Eisenzeit.<sup>4</sup> Nebenbei ermöglichte das massive Abtiefen der Baugrube auf dem "Stein" auch einen lohnenden Einblick in

Rüfenschlammablagerungen gebildet wird, waren Steine beim Ausheben der Gruben zuhauf angefallen. Es ist deshalb fraglich, ob die Grabeinfassungen tatsächlich als stilistisches Merkmal zu verstehen sind (Abb. 20). Bei der in der steilen Böschung liegenden, zweimal belegten Grabgrube 55/60 auf dem "Stein" war auf der Talseite ansatzweise eine Trockenmauer zu sehen (Abb. 28). Anzeichen oder Überreste von Grabgebäuden fehlen gänzlich.

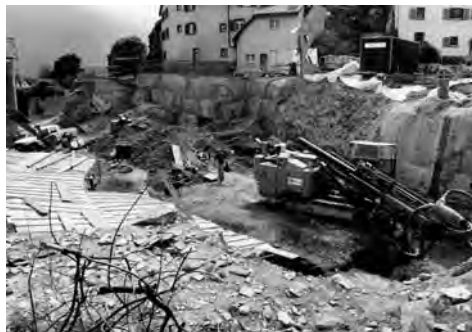
Abb. 21: Haldenstein, "Stein". Blick von Nordosten in die Baugrube. Das Plastikdach links schützt erste Ausgrabungen im prähistorischen Schichtenbereich.

die Entstehungsgeschichte des gesamten Dorfkernuntergrunds (Abb. 21).<sup>5</sup>

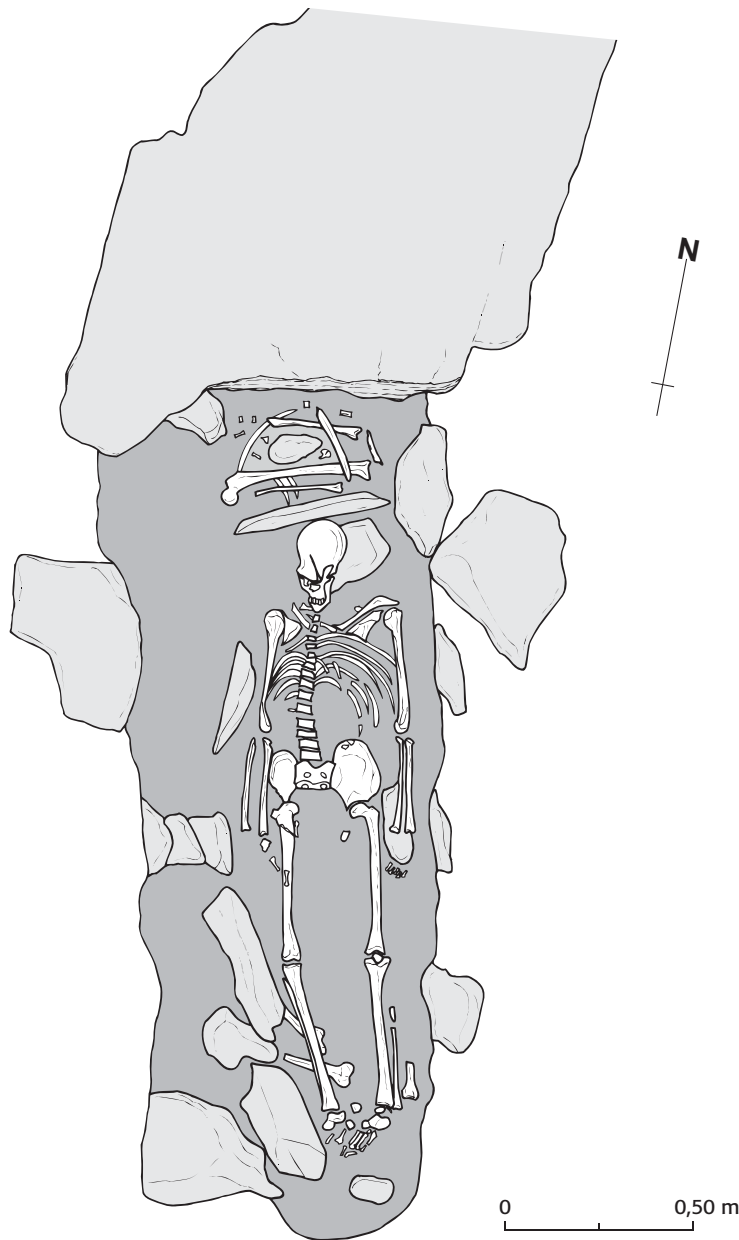
Abb. 26: Haldenstein, "Stein".  
Einige Grabgruben wurden  
zweimal belegt. Die jüngere  
Bestattung 51 mit Knochen-  
depot. Die angehäuften Kno-  
chen stammen von der älte-  
ren, teilweise noch darunter  
liegenden Erstbestattung 52.  
Mst. 1:20.

Inwiefern die in sechs Fällen eindeutig  
nachgewiesene *zweimalige Belegung* dersel-  
ben Grabgrube beabsichtigt war, ist archä-  
ologisch kaum zu beantworten. Dreimal  
wurde dabei die Erstbestattung nicht  
oder nur teilweise gestört. Weiter ist in zwei  
Fällen ein sorgfältiger Umgang mit Kno-  
chen der Erstbestattung zu beobachten,  
wobei Teile des älteren Skeletts nicht ein-  
fach in der Füllung landeten, sondern am  
Rand der Grube zu einem kleinen *Depot*  
aufgehäuft wurden.<sup>9</sup> Ein schönes Beispiel  
dafür bietet Grab 51 auf dem "Stein", wo  
nördlich des Schädels Knochen der teilwei-  
se noch darunterliegenden, älteren Bestat-  
tung 52 in ein eigens dafür geschaffenes  
"Separée" gebettet wurden. Die Stelle des

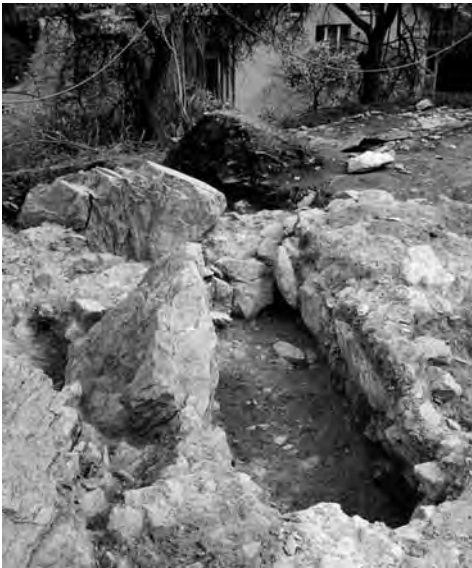
**Abb. 28:** Haldenstein, "Stein".  
Grab 55 mit Rest einer talseitigen  
Trockenmauer. Blick von  
Westen.

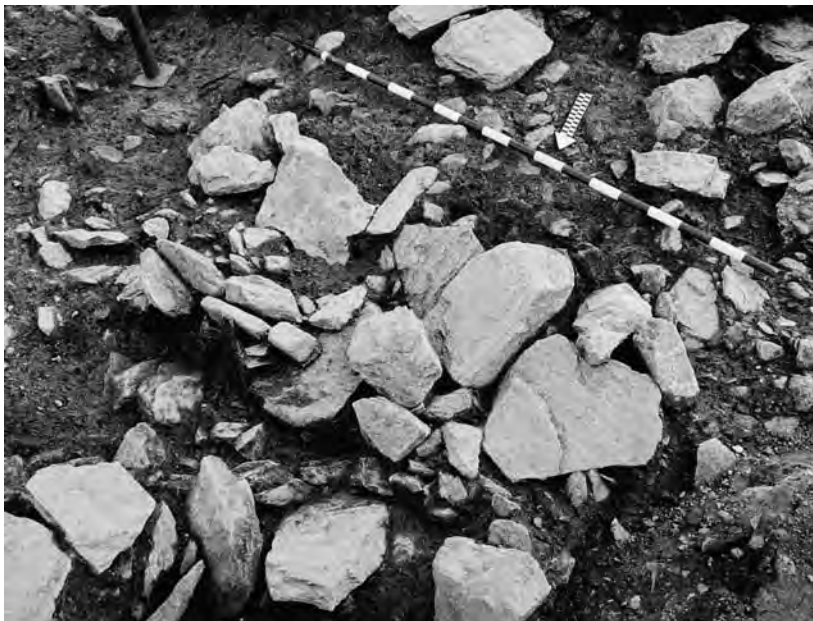
Abb. 29: Haldenstein, "Stein".  
Plattenförmige Steine über der  
Füllung von Grab 31. Blick von  
Nordwesten.

Abb. 30: Haldenstein, "Stein".  
Steinplattenlage in der Auffül-  
lung des Doppelgrabes 53/54.  
Darunter lagen zwei Kinder, die  
im 7. Jahrhundert im Alter von  
etwa 10 Jahren gestorben sind.  
Blick von Westen.

Nach dem Entfernen der jüngeren Planierungsschichten sind bei einigen Grabgruben grössere, eingesunkene Steinplatten zu Tage getreten (Abb. 29). Diese dürften ursprünglich horizontal verlegt worden sein. Da das genaue Friedhofsniveau in diesen Bereichen aber nicht eruierbar war, wissen wir nicht, ob diese Platten an der alten Oberfläche sichtbar waren oder nicht.

dar, wo in der Füllung eine ähnliche Lage, aber aus kleineren, plattenförmigen Steinen freigelegt werden konnte (Abb. 30). In späterer Zeit wurde die durch das Absinken des Grabes entstandene Mulde wieder aufgefüllt und an der ausgebesserten Oberfläche mit einer grossen, liegenden Steinplatte markiert (Abb. 31).

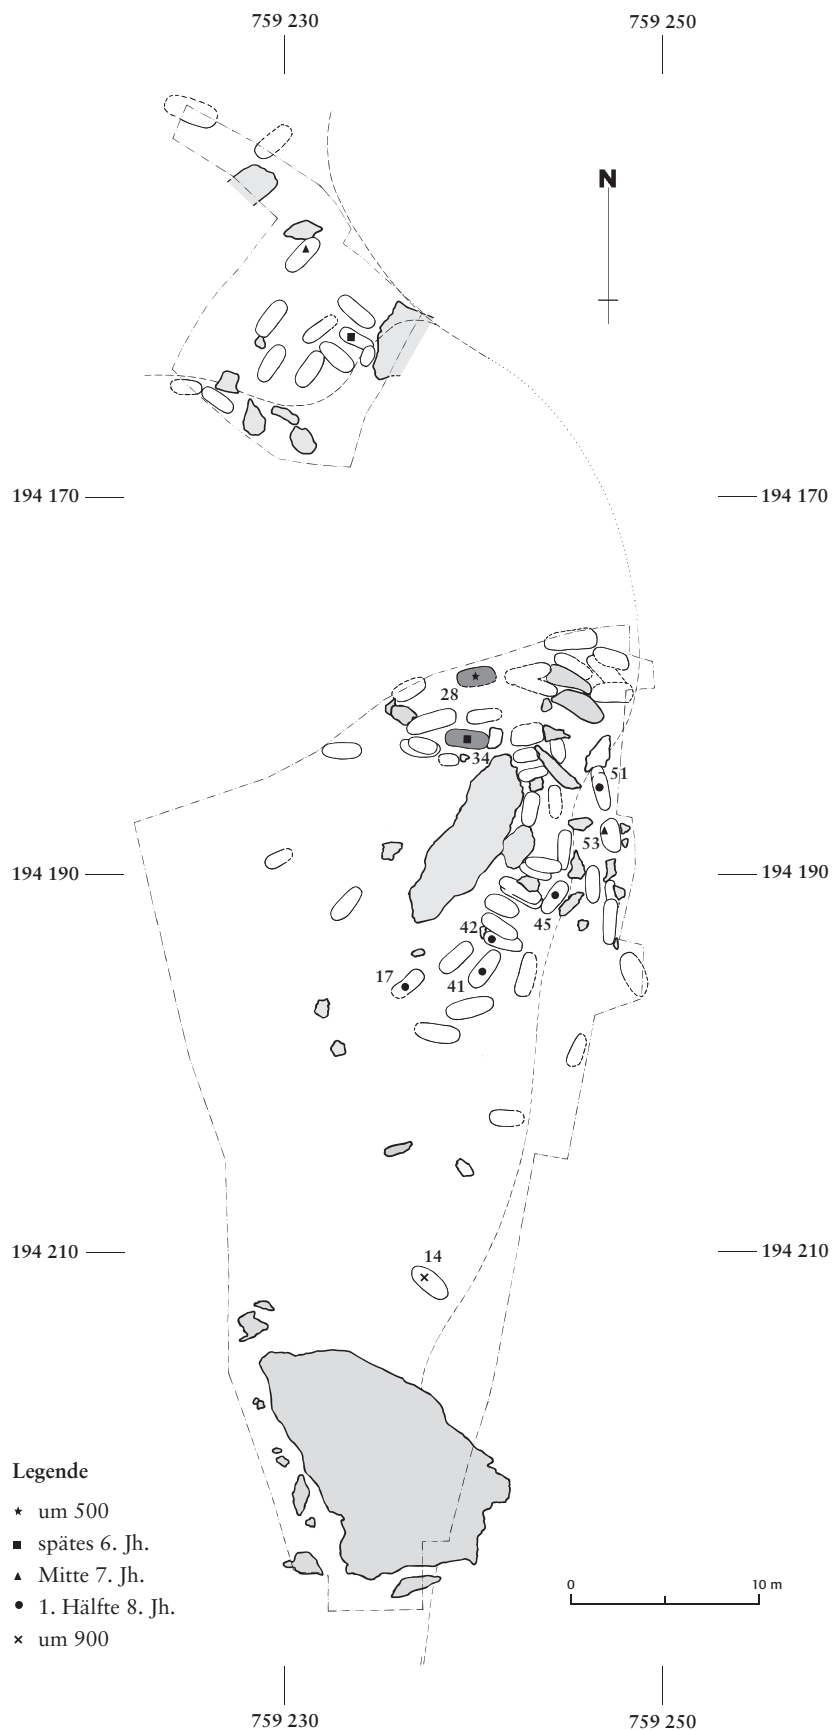
Abb. 33: Haldenstein, "Stein" und "Pündta". Gräberfeldplan mit den C14-datierten Bestatungen. Dunkelgrau unterlegt: Skelette einer germanischen Bevölkerungsgruppe. Mst. 1:400.

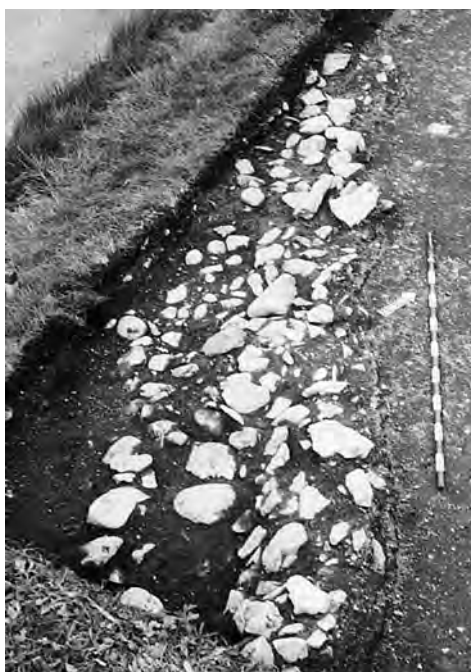
Abb. 36: Savognin, östlich Padnal. Steinkonzentration in der Südwestecke des Feldes 1, wohl älterer Strassenverlauf. Ansicht von Süden.

In Feld 1 stiess man in der Südwestecke des Feldes auf eine Steinkonzentration (Abb. 36), die gegen die Kantonsstrasse hin leicht schräg abzufallen schien, diagonal zu jener verlief und von jener auch durchschnitten war (Strassenbau 1937). Wir vermuten, dass es sich bei dieser Steinkonzentration um eine "wallartige" Steinaufschüttung handelt, die die frühneuzeitliche Fahrstrasse ostwärts, d. h. bergwärts begrenzte. Unmittelbar nördlich des Padnal sind nämlich noch ähnliche Strassenreste im Gelände zu beobachten, die dem Nordfuss des Padnal nach ziehen, um dann die Wiese in Richtung Savognin zu queren (Abb. 37). Recherchen in den Planunterlagen des Tiefbauamtes GR ergaben, dass es sich bei diesem Strassenzug um die ursprüngliche Fahrstrasse handelte, die 1837 durch einen Strassenneubau abgelöst wurde<sup>19</sup>. Die betreffende Strasse dürfte also ohne weiteres ins 17./18. Jahrhundert zurückreichen oder gar älter sein.

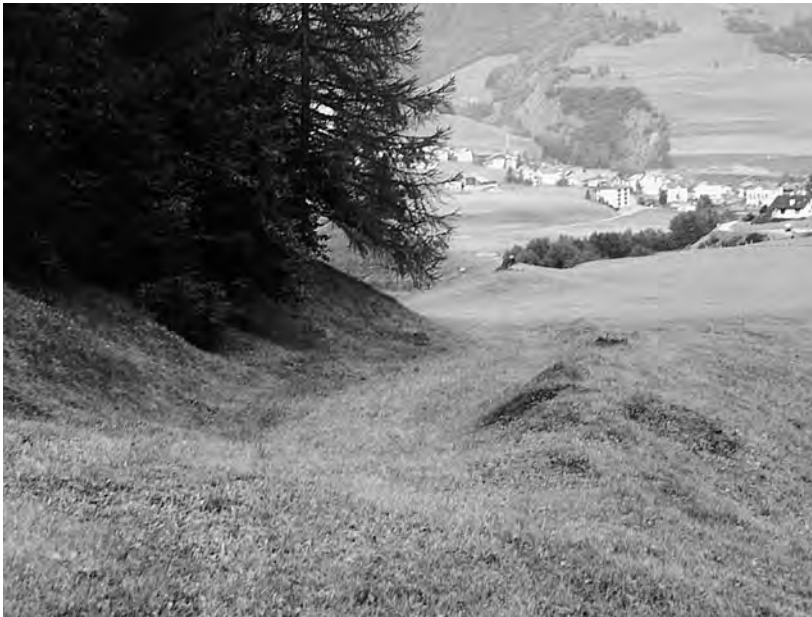
Abb. 37: Savognin, nördlich des Padnal. Ältere Strassenreste, die im Gelände zurzeit noch erkennbar sind. Ansicht von Osten.

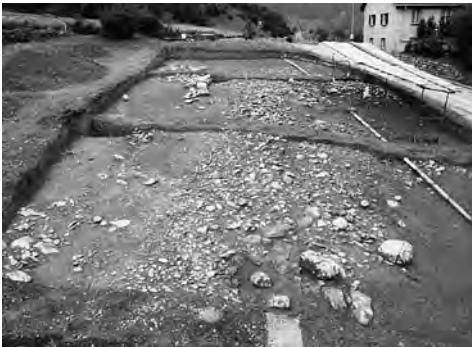
Abb. 39: Savognin, östlich Padnal. Feld 2, nach 1. Abstich; Trockenmauer. Ansicht von Süden.

An weiteren Befunden ist im Bereich der Felder 1 und 2 eine 8 m lange Trockenmauer aus z. T. mächtigen Steinblöcken zu verzeichnen (Abb. 39), die sich in Feld 1 wohl noch weiter fortgesetzt haben dürfte, aber beim maschinellen Aushub leider teilweise zerstört wurde. Bei dieser Trockenmauer mit hangwärtiger Steinhinterfüllung dürfte es sich am ehesten um eine Ackerterrassierungsmauer gehandelt haben, wie sie im heutigen Geländeabhang drin noch durchaus vorhanden ist. Wir möchten annehmen, dass diese Ackerterrassierung in spätmittelalterlicher oder frühneuzeitlicher Zeit ent-

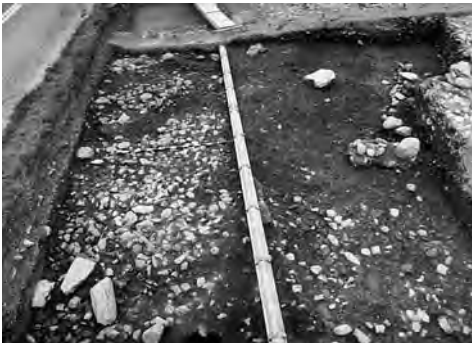
Abb. 41: Savognin, östlich Padnal. Feld 2-Westteil, nach 2. Abstich. Ansicht von Süden.

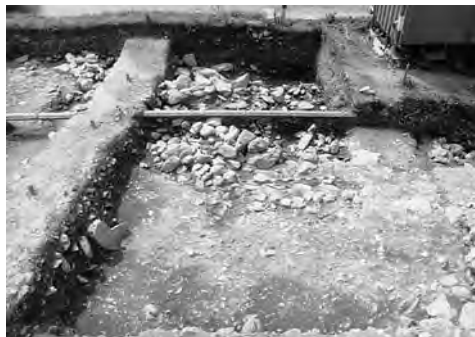
Abb. 42: Savognin, östlich Padnal. Pfostenloch (Pos. 36). Ansicht von Süden.

Gute bauliche Befunde wurden im Zusammenhang mit der römischen Kulturschicht nicht gefasst. Aus dem Feld 1 (2. Abstich) gibt es einen eher unsicheren Pfostenlochbefund (Pos. 45) bei ca. m 48,60 bis 49/XXVIII,50-XXVIII,80. Aus dem Feld 2 liegt ein Pfostenloch (Pos. 36) bei ca. m 54,20-70/XXV,30 bis 80 vor (Abb. 42), das allerdings auch zu einer jüngeren Riefenschuttschicht (Pos. 32b) gehören könnte. Eindeutig zur römischen Kulturschicht gehören eine rötlich-brandige Feuerstelle (Pos. 34) bei ca. m 55-56/XXIX-XXX,50, bei der es sich aber um keine eindeutige Herdstelle handelt, und eine "gräbchenartige", nord-süd-verlaufende Vertiefung (Pos. 53) bei m 51-53/XXIX, welche letztere allerdings keinen eindeutigen baulichen Befund bildet.

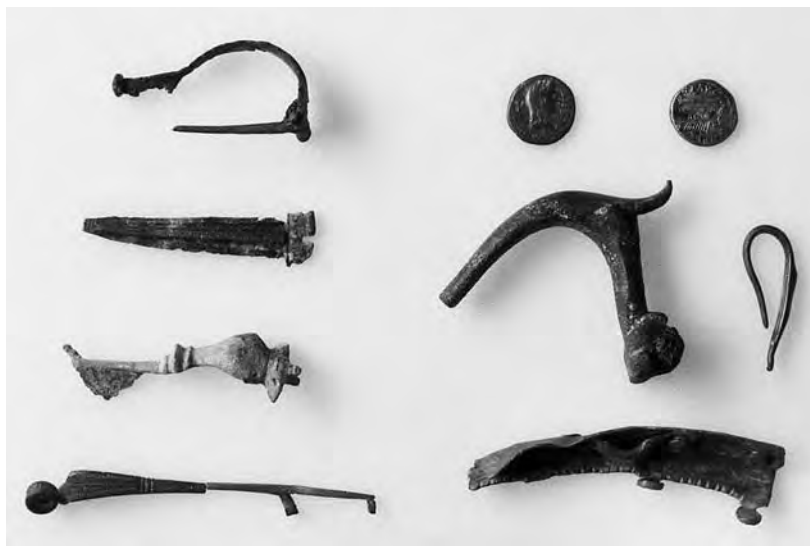
Abb. 47: Savognin, östlich Padnal. Verschiedene Fundobjekte aus Bronze und Silber.

Dann gibt es 6 bis 7 Bronzefibeln oder Fibelfragmente, darunter eine klassische Nauheimer Fibel, eine Aucissafibel<sup>28</sup> (Abb. 47), zwei Aucissafibel-Varianten, eine kräftig profilierte Fibel (Almgren 67/68)<sup>29</sup> u.a.m. Unter den übrigen Kleinfunden gibt es eine kleine Gemme aus gelblichem Material, in die eine behelmte Figur mit Lanze eingeschnitten ist und ein Fingerringfragment

An weiteren Bronzeobjekten gibt es einen massiven Bronzegriff, der am ehesten vom Deckel einer Bronzekanne stammen dürfte<sup>32</sup> (Abb. 47), dann eine durchbohrte Bronzeperle, diverse Bronzebeschläge und Bronzebleche, einen spiralig gewickelten Bronzedraht u.a.m. Von Interesse auch zwei drahtförmige Silberobjekte (Abb. 47).

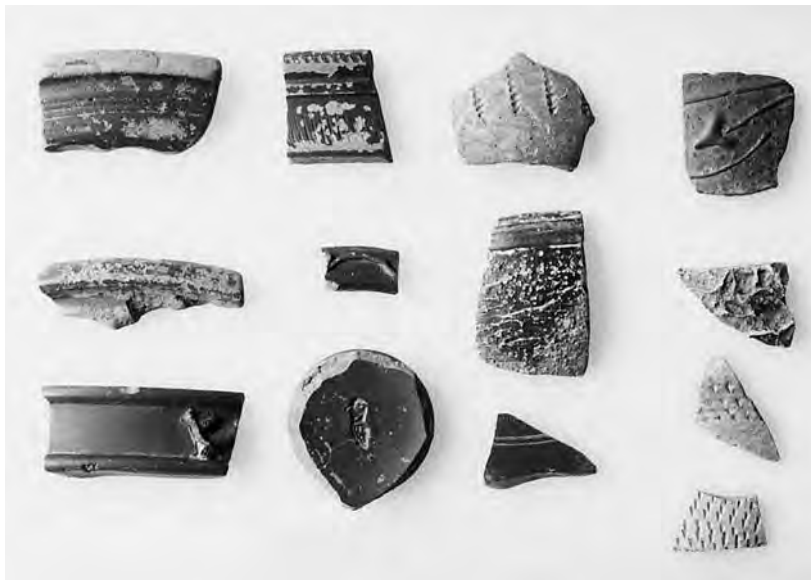
Abb. 48: Savognin, östlich Padnal. Verschiedene Keramikfunde.

Dann gibt es auch Fragmente von feinen Schälchen (Abb. 48), darunter gelbliche und hellbräunliche Schälchen mit Griesbewurf, Schälchen mit schuppenartigem Dekor, fein geriefte und sehr dünnwandige graue, barbotineverzierte Schalen usw. Auch Fragmente von schwarzen Töpfchen mit gerauhter Oberfläche, wie wir sie auch von Riom und Bondo<sup>36</sup> kennen, kommen vor. Des weiteren gibt es auch Fragmente von riefenverzierten Becherformen und ein Fragment eines orangefarbenen Bechers mit Stempel.

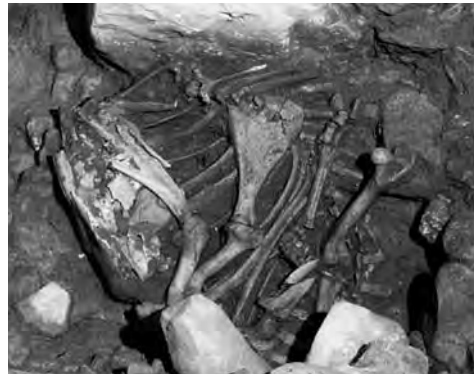
Abb. 49: Tumegl/Tomils, Sogn Murezi. Das Rinderskelett in Fundlage. Blick nach Nordosten.

In einem Sondiergraben im nordwestlichen Bereich zwischen der Schiffsmauer und der Friedhofmauer (Stern auf Abb. 78) stiess man im Jahre 1999 auf ein gut erhaltenes, vollständiges Tierskelett (Abb. 49). Nach einem Grabungsbesuch von Ulrich Schnepf (zoologischer Präparator des Bündner Natur-Museums), der die Tierart als Rind bestimmte und die Kleinwüchsigkeit und Hornlosigkeit als wichtig erachtete, entschied sich Grabungsleiter Hans Seifert, diesen Fund mit besonderer Sorgfalt zu dokumentieren und zu bergen. Die Knochen wurden fotografiert, im Massstab 1:1 gezeichnet, dreidimensional eingemessen und einzeln nummeriert. So war es später bei der Auswertung beispielsweise möglich, die Lage jedes einzelnen Skeletteiles auf dem Plan genau zu lokalisieren.

Das Skelett befand sich in einer 100x70 cm grossen Grube, die eine Tiefe von etwa 50 cm aufwies (Abb. 49). Die Grube durchschlug eine humose steinige, eine rote lehmige Schicht und reichte bis in die darunter liegende Moräne. In anderen Sondiergräben enthielten diese beiden Schichten über der Moräne teilweise spätbronzezeitliche Funde. Über der Grubenverfüllung aus Erde und Steinen befand sich eine Brandschicht, welche viele Knochen enthielt. In der darü-

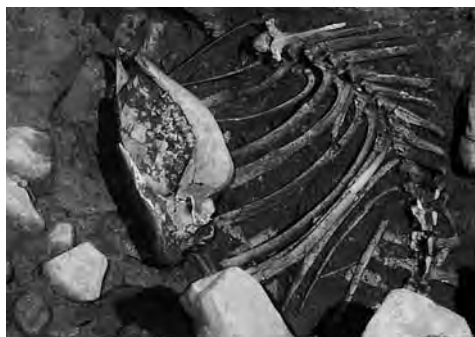
Abb. 51: Tumegl/Tomils, Sogn Murezi. Das Rinderskelett in Fundlage (Rumpf und Schädel). Blick nach Nordosten.

Schon auf der Ausgrabung fielen zwei markante Merkmale des Rinderskeletts ins Auge. Zum einen handelt es sich um die Hornlosigkeit (Abb. 51), welche bisher unseres Wissens für römerzeitliche Rinder in der Schweiz noch nicht nachgewiesen wurde, obwohl Hornlosigkeit bei Rindern bereits vereinzelt seit dem Spätneolithikum beobachtet werden konnte.<sup>41</sup> Zum anderen war die geringe Körpergrösse und die grazile Wuchsform des Tieres auffallend. Die anhand der Längenmasse verschiedener Röhrenknochen ermittelte Schulterhöhe beträgt 101 cm und liegt damit im unteren Bereich der Grössenvariation von Rindern aus der frühen Kaiserzeit in den westlichen Rheinprovinzen (min. 97 cm, max. 137 cm, Mittelwert 118 cm)<sup>42</sup>. Auch aus Augusta Raurica/Augst sind im 1. Jahrhundert n. Chr. fast ausschliesslich Rinder bekannt, deren Grösse und Wuchsform sich deutlich von den kleinwüchsigen spätkeltischen Tieren

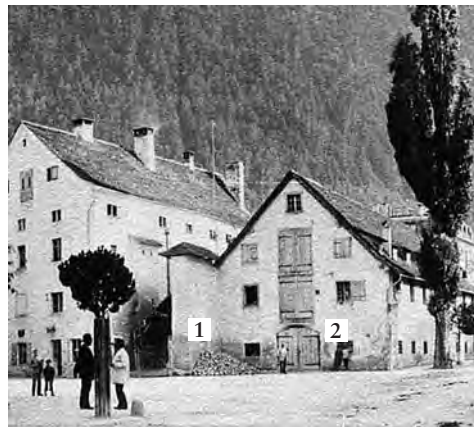
Abb. 62: Chur, Grabenstrasse 35, Grabenschulhaus. Aufnahme aus dem Jahre 1892 mit Stadtmauer (1) und altem Werkhof (2). Ansicht gegen Süden.

Auf bzw. in die Einfüllung des Stadtgrabens wurden 1811 die Grundmauern des neuen städtischen Werkhofes gestellt. Dieser Neubau wurde notwendig, nachdem der bisherige, zwischen dem Fontanapark und dem ehemaligen Kloster St. Nicolai gelegene Werkhof im gleichen Jahr verkauft und wenig später abgebrochen wurde<sup>54</sup> (Abb. 62). Der Werkhof wurde an die Masanserstrasse/Steinbruchstrasse verlegt. Er wird demnächst ebenfalls einer Überbauung Platz machen müssen. Heute befindet sich der Werkhof der Stadt Chur an der Industriestrasse.

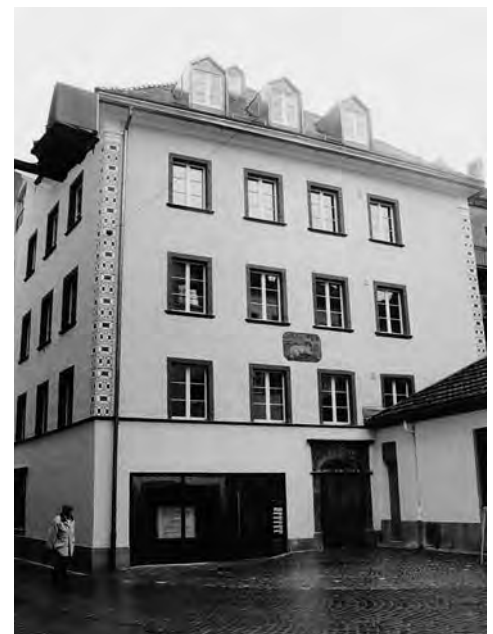
Abb. 63: Chur, Reichsgasse 49. Das Haus “zum Schäfli” nach dem Umbau 1999. Blick von Nordwesten.

Befensterung dürften dieser Bauzeit entstammen (Abb. 63). Vielleicht lag der Hauszugang anfänglich im Norden, wo noch heute eine zugemauerte, am Sturz mit 1824 datierte Türleibung zu erkennen ist. In einem Rufbucheintrag aus der Zeit zwischen 1824 und 1831 wird das “Schäfli” als “Wirtshaus mit Schildrechten” genannt.<sup>56</sup> Bei einem späteren Umbau wurde der Eingang an die Westseite verlegt und ein neues Treppenhaus im Südwestbereich des Hauses errichtet, von wo es nun wieder entfernt worden ist. Im 20. Jahrhundert gehörte das “Schäfli” der Familie Wielath, die während drei Generationen im Erdgeschoss eine Metzgerei mit Laden führte (Abb. 64).

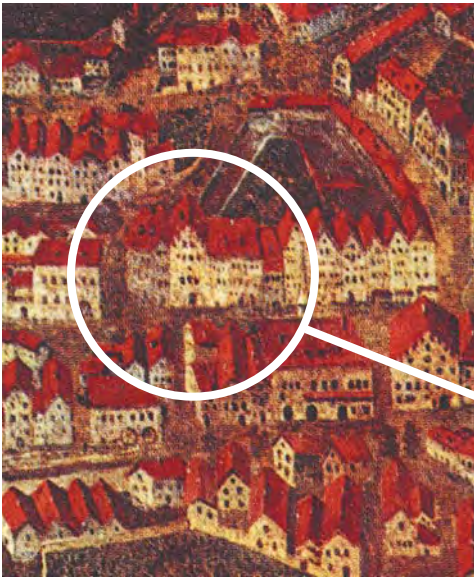
Abb. 67: Chur, Reichsgasse 49. Planprospekt der Stadt Chur, Ölgemälde aus dem Schloss Knillenburg (Ausschnitt), um 1635. Blickrichtung von Westen.

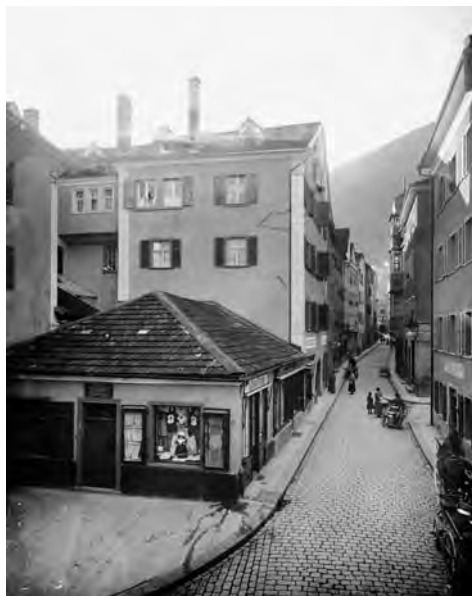
Abb. 68: Chur, Reichsgasse 49. Einstöckiger Ladenbau (C) und Haus “zur Linde”. Blick von Norden. Foto von Salzborn, 1916.

Der einstöckige Ladenbau (Bau C), der sich heute auf dem Grund des “Gadient’schen Hauses” und teilweise auf jenem des “Mohrenkopfs” befindet, wurde in der 2. Hälfte des 19. Jahrhunderts errichtet und ist noch immer auf zwei Besitzer aufgeteilt (Abb. 68).

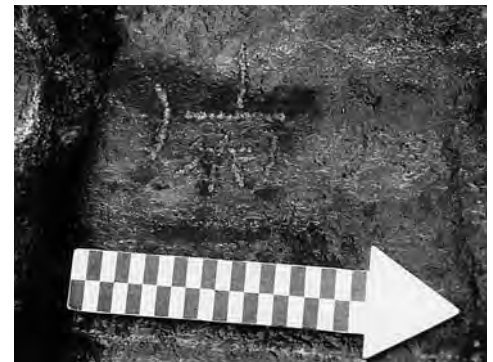
Abb. 69: Ftan, westlich Nairs. Stein mit "gepickter" geometrischer Figur.

Auf diesem Stein ist eine geometrische Zeichnung von zirka 10x12 cm Grösse eingepickt, die nahezu an ein "Tiermotiv", an ein "Schriftzeichen" oder dergleichen erinnert (Abb. 69).

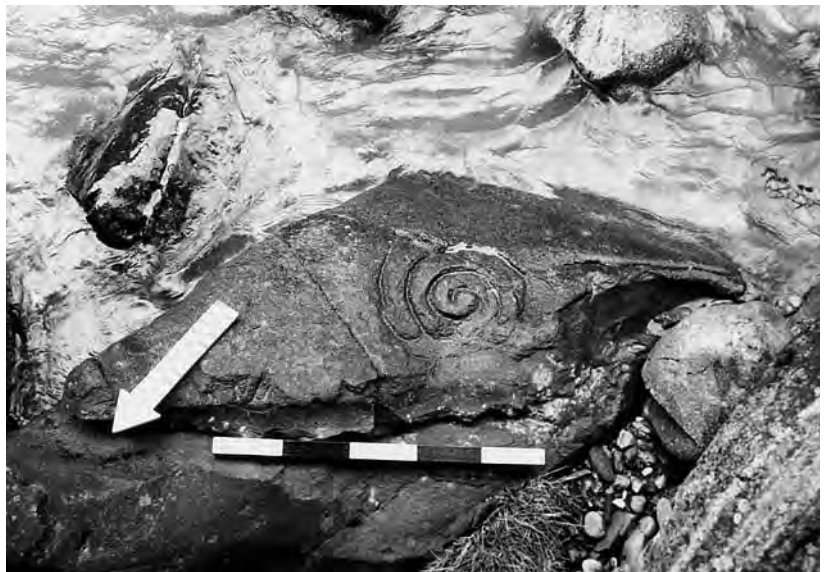
Abb. 70: Ftan, westlich Nairs. Stein mit Spiralmotiv im Innbett.

Bei einem der beiden Steine handelt es sich um einen Kalkstein (aus lokalem Bündnerschiefer); der Stein ist rund 1,60 m lang und 80 cm breit und rund 25 bis 30 cm dick (Abb. 70). Auf dem Stein ist ein Spiralmotiv von ca. 25x22 cm Durchmesser zu erkennen, das in prähistorischer Manier wie in Sils i. D.-Carschenna<sup>58</sup> und Tinizong-Senslas<sup>59</sup> wohl mit einem Metallgerät in den

Stein eingepickt wurde. Am Stein selbst waren auch eindeutige Beschädigungsspuren zu erkennen. Es ist wahrscheinlich, dass jemand versuchte, das Spiralmotiv aus dem Stein herauszuhauen, um es dann anschliessend mit nach Hause zu nehmen, was aber offensichtlich misslang.

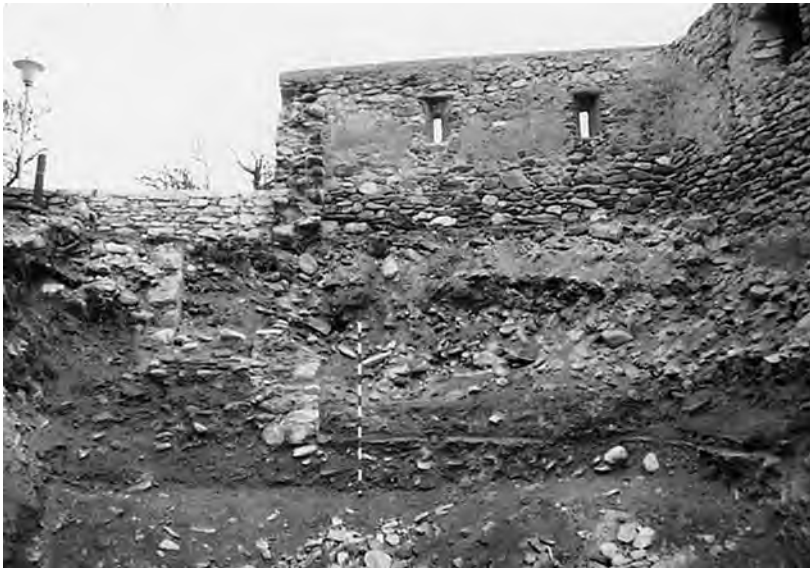
Abb. 72: Rodels, Parzelle 275. Gebäuderest mit Auffüllschichten bei Grabungsbeginn. Ansicht von Norden.

Die Untersuchungen ergaben einen Gebäudekomplex von zirka 5,50x5,50 m Ausmass, von dem knapp die Hälfte noch erhalten war (Abb. 72 und Abb. 73). Die Hausecken waren dabei nicht rechtwinklig, sondern sie bildeten stumpfe und spitze Winkel, da das Gebäude dem Verlauf der unmittelbar am Gebäude vorbeiführenden Gasse angepasst war.

Unter einer 2 bis 2,50 m dicken Bauschutt- und Brandschuttschicht (Abb. 72), die vorwiegend Funde des 19. Jahrhundert enthielten, zeichnete sich im Keller letztlich eine Lehmschicht mit Holzeinschlüssen und darunter ein massiver Mörtelboden von 2 bis 4 cm Dicke ab.

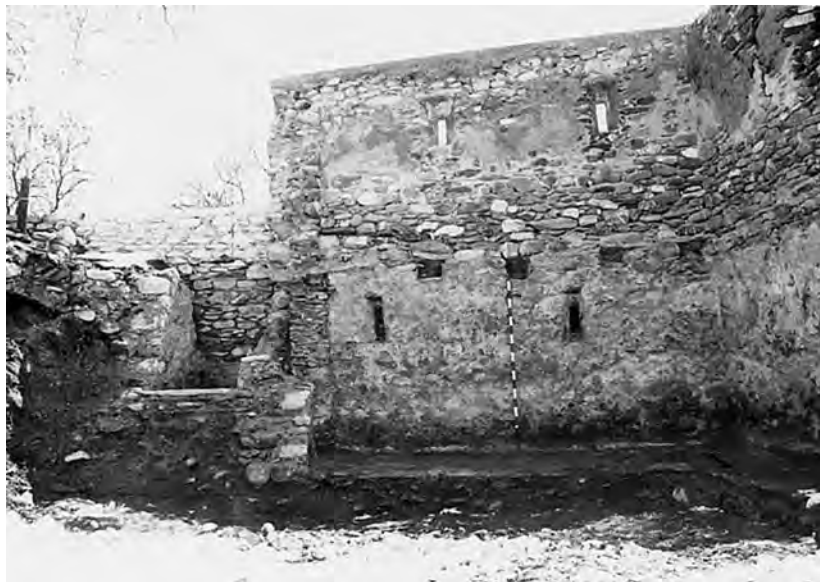
Abb. 73: Rodels, Parzelle 275. Gebäuderest nach Abtrag der Auffüllschichten. Ansicht von Norden.

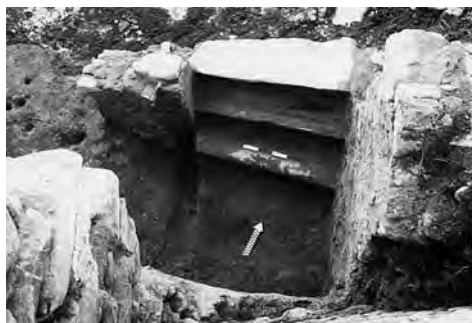
Abb. 74: Rodels, Parzelle 275. Treppenabgang auf der Gebäudeostseite mit Türgewände (linke Bildseite). Ansicht von Süden.

Östlich des Gebäudes war noch ein Teil eines Treppenabganges ins Kellergeschoss vorhanden, der drei Stufen, ein lehmiges Trampelniveau und ein Türgewände mit Schwellbalken aufwies (Abb. 74). Doch musste dieser Treppenabgang einer späteren Bauphase angehören, wie dies der Mauerausbruch und das erst später aufgemauerte Türgewände und weitere Argumente erkennen liessen.

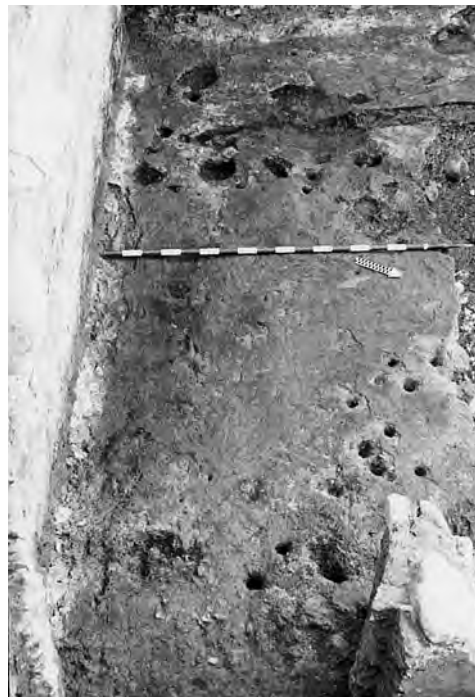
Abb. 75: Rodels, Parzelle 275. Mörtelboden mit eigenartigen Löchern. Ansicht von Osten.

nem Hurdeneinbau oder dergleichen stammen. Zugleich waren im Mörtelboden zahlreiche rechteckige bis rundliche kleine Löcher (Durchmesser zirka 5 bis 6 cm) fassbar (Abb. 75), die ebenfalls von irgendwelchen Einbauten stammen könnten.

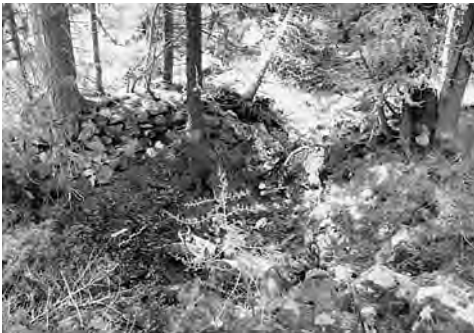
Abb. 76: Samedan, Alpetta. Kreisrundes Trockenmauerwerk, das wohl von einem Kalkbrennofen stammen dürfte.

Rund 100 bis 200 m oberhalb der Flur Alpetta befindet sich an einem alten Alpweg ein rundliches bis leicht ovales Trockenmauerwerk von rund 4,50 bis 5 m Innendurchmesser (Abb. 76). Die Anlage ist noch zirka 2 bis 2,50 m hoch aufgehend erhalten und weist auf ihrer Südseite eine zirka 1 bis 1,50 m breite Öffnung auf. Da sich im Innern der Anlage und im Bereich der Öffnung weiss angebrannte Kalksteine befinden, liegt der Verdacht nahe, dass wir es hier mit einem Kalkbrennofen zu tun haben.

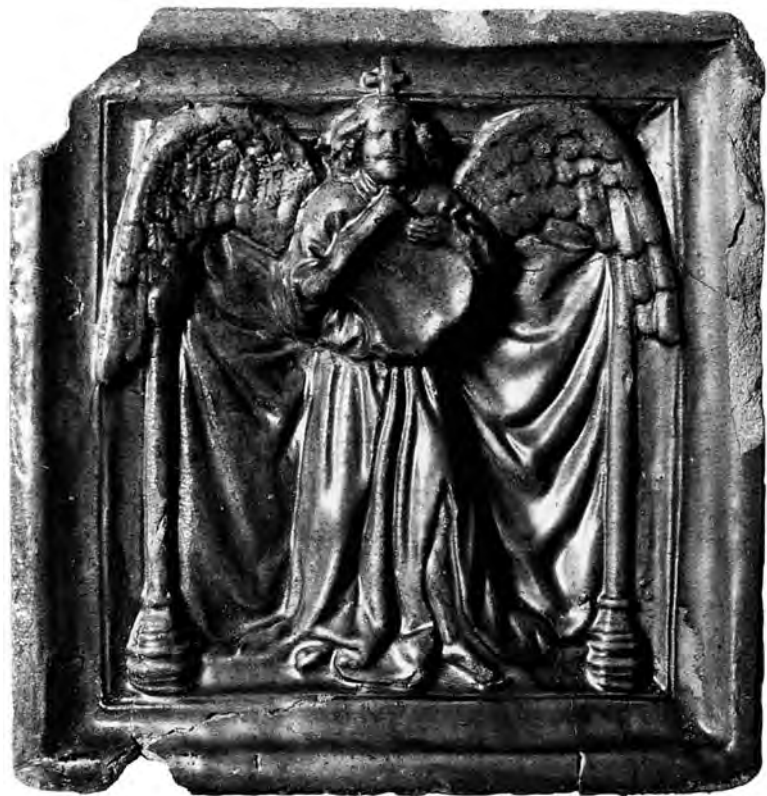
Abb. 77: Sils i. D., Burg Campi. Ofenkachel aus dem Bergfried; spätes 15. Jahrhundert.

Die Ruinen der Burganlage Campi wurden zwischen 1988 und 1999 baugeschichtlich untersucht und gesichert.<sup>67</sup> Dabei konnten 1991 beim Erstellen eines Gerüsts Fragmente einer Ofenkachel geborgen werden.<sup>68</sup> Die Stücke stammen aus dem untersten Geschoss des Bergfrieds, wo sie auf den Resten des Gewölbes im Abbruchschutt lagen. Nach dem Zusammenfügen der Teile entstand eine rechteckige Füllkachel mit der Darstellung eines Wappenschild tragenden Engels (Abb. 77). Die Kachel besitzt eine bräunliche Glasur ohne Engobe; die Masse betragen 18 cm in der Breite und 19 cm in der Höhe. Das Stück ist auf seiner Breitsei-

te leicht konkav gewölbt, was für einen ursprünglichen Standort in einem zylindrischen, turmartigen Ofenaufbau spricht. Datierung: spätes 15. Jahrhundert.

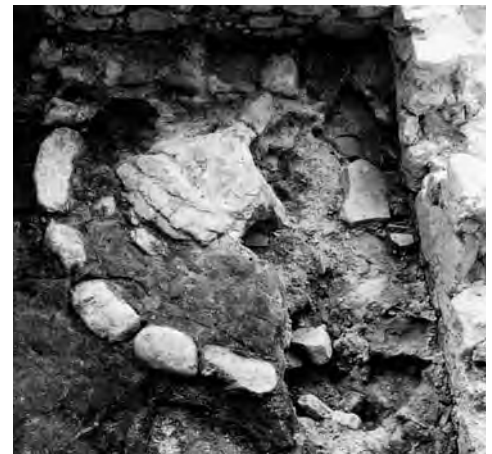
Abb. 79: Tumegl/Tomils, Sogn Murezi. Ebenerdige Herdstelle in der Südecke des Kirchenannexes. Blick nach Südwesten.

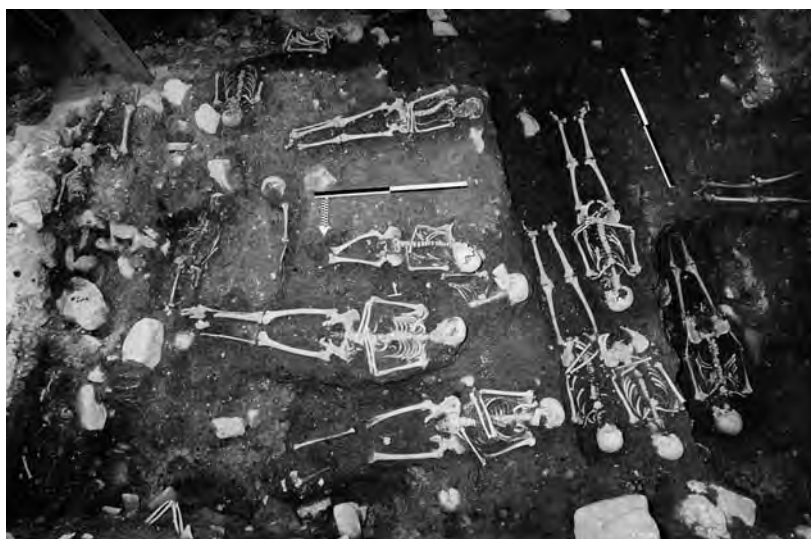
Abb. 80: Tumegl/Tomils, Sogn Murezi. Gräbersituation 2 südwestlich der Kirche. Blick nach Südwesten.

Im ganzen südwestlichen bis westlichen Bereich wurden wiederum Gräber gefasst, und zwar über hundert weitere Individuen (Abb. 80). Eine erste Auswertung hat gezeigt, dass man mehrere Friedhofphasen unterscheiden kann. Zum Teil kann man deutliche Wechsel der Bestattungsausrichtung beobachten. Einige der Gräber sind wohl karolingisch, einige könnten älter sein. Die meisten von ihnen sind allerdings ins Hoch- und Spätmittelalter zu datieren. Fast alle Gräber waren beigabenlos. Bei einem Individuum wurden im Hüftbereich zwei eiserne, runde Gürtelschnallen gefunden.

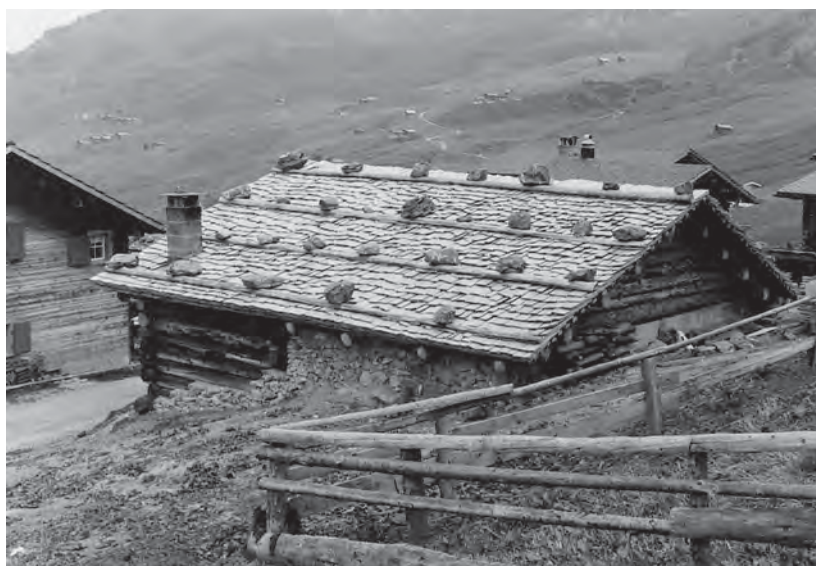
Abb. 85: Das Holzschindeldach erfreut sich zunehmender Beliebtheit. Im Bild das soeben fertiggestellte Schwarzdach auf der "alten Sennerei" in Strassberg, FONDEI. Die Schindeln sind in ursprünglicher Art mit Latzen und Steinen beschwert.

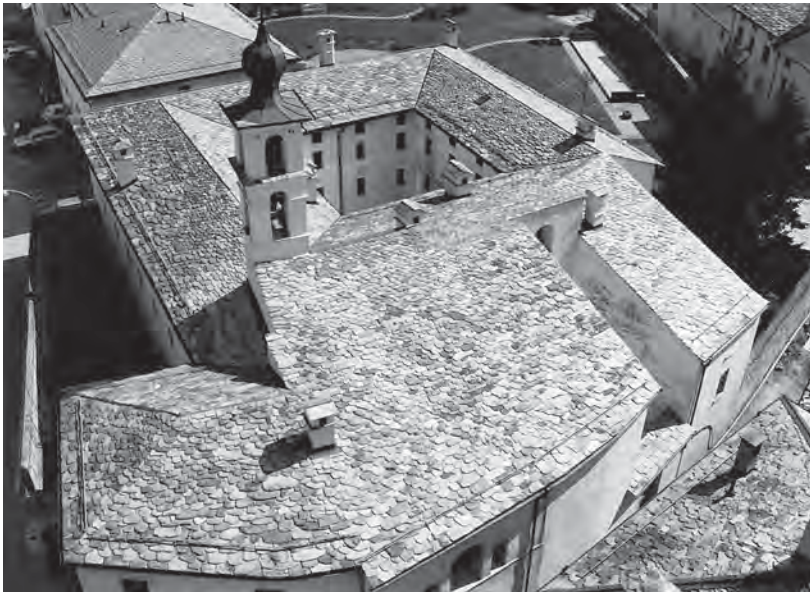
Abb. 88: Blick vom Campanile der Kirche San Vittore auf die Dachlandschaft des alten Frauenklosters in Poschiavo. Ansicht von Westen.

Nach dem Bau der Kirche wurde das Kloster gegen Osten erweitert, wobei eine U-förmige Dreiflügelanlage mit Innenhof entstand (Abb. 88 und Abb. 89). In den Erdgeschossräumen wurden das Refektorium, die Küche, eine Bäckerei und Vorratsräume eingerichtet. In den beiden Obergeschossen baute man für die Nonnen insgesamt 35 neue Zellen, die Novizinnen waren in einem Dormitorium untergebracht. Die Klosterfrauen widmeten sich in dieser Zeit vor allem dem Mädchenunterricht. Zwischen 1686 und 1694 nahm das Kloster die Augustinerregel an. Die damit verbundene Einführung der Klausur hatte wiederum bauliche Veränderungen zur Folge.

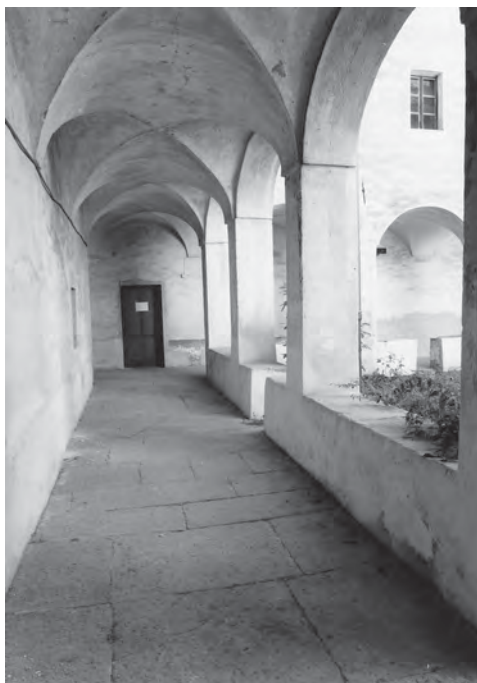
Abb. 89: Poschiavo, altes Frauenkloster. Der Innenhof aus der zweiten Hälfte des 17. Jahrhunderts. Zustand vor der Restaurierung.

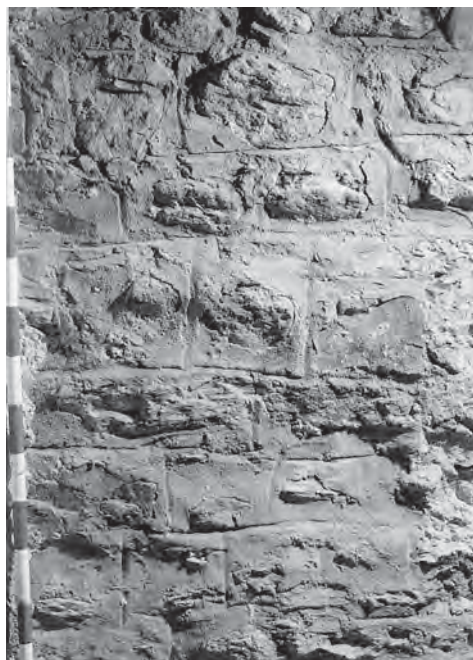
Abb. 91: Poschiavo, altes  
Frauenkloster. "Pietra rasa"-  
Verputz mit Fugenstrich an  
den Innenwänden des spät-  
mittelalterlichen Wohn-  
turmes.

Der Wohnturm wies einen Grundriss von zirka 7 x 9 m auf. In der Südwand des Erdgeschosses fand sich ein Eingang mit Rundbogen und ein Scharfenfenster. An den Innenwänden war noch der ursprüngliche "pietra rasa"-Verputz erhalten, welcher die Mauerwerksfugen ausstrich und die Konturen der einzelnen Steine sichtbar liess. In den noch feuchten Mörtel war mit horizontalem und vertikalem Fugenstrich eine Quaderimitation gezeichnet worden (Abb. 91).

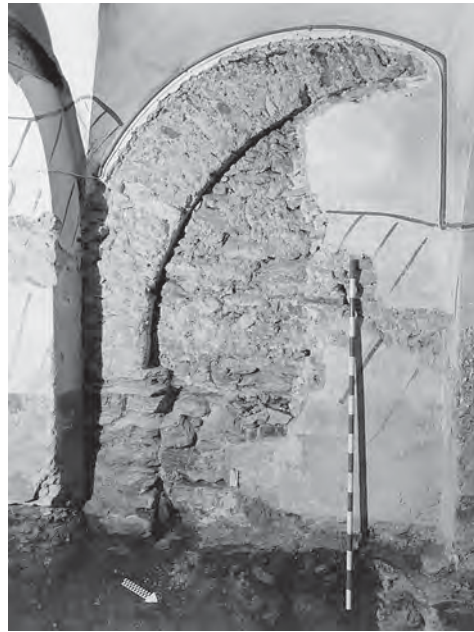
Abb. 92: Poschiavo, altes Frauenkloster. Zugemauerter Arkadenbogen in der Westwand der heutigen Eingangshalle.

Westlich davon muss einst ein Innenhof bestanden haben. Dies belegen zwei Pfeiler und ein Arkadenbogen, welche sich in der Westwand der Eingangshalle erhalten haben (Abb. 92). An der West- und Nordwand dieses Innenhofes konnten im ersten
