# Archäologischer Dienst Graubünden Denkmalpflege Graubünden

## Jahresberichte

**Jahresbericht des Archäologischen  
Dienstes Graubünden und  
der Denkmalpflege Graubünden**

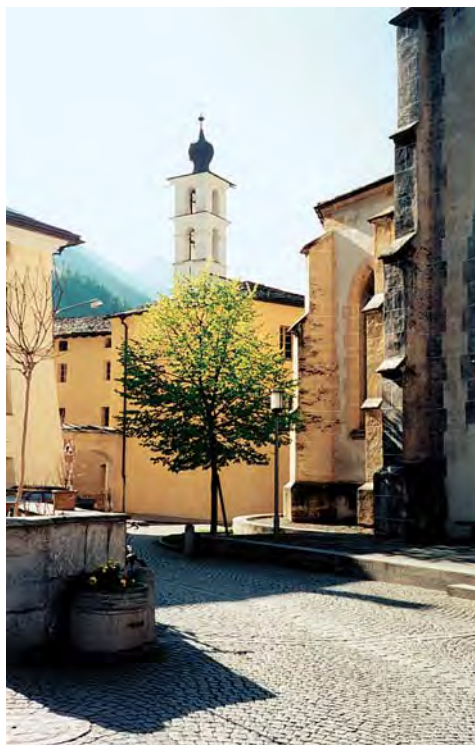
Abb. 94: Poschiavo, altes Frauenkloster. Ansicht von Nordwesten. Der Baukomplex präsentiert sich zur Piazza Communale hin klosterhaft geschlossen. Er wird überragt vom 1684 erbauten Kirchturm, der einen wichtigen städtebaulichen Akzent im Borgo setzt.

Die bedeutende Klosteranlage, ihre siedlungsbaulich extrem wichtige Lage im Borgo, aber auch die spannende Baugeschichte der einzelnen Gebäudeteile, die, wie wir heute wissen, weit hinter die Klosterstiftung im Jahre 1629 zurückreicht<sup>73</sup>, dies sind die Faktoren, welche die Instandstellung des alten Frauenklosters von Poschiavo für alle Beteiligten zu einer schönen Herausforderung machten (Abb. 94 und Abb. 95).

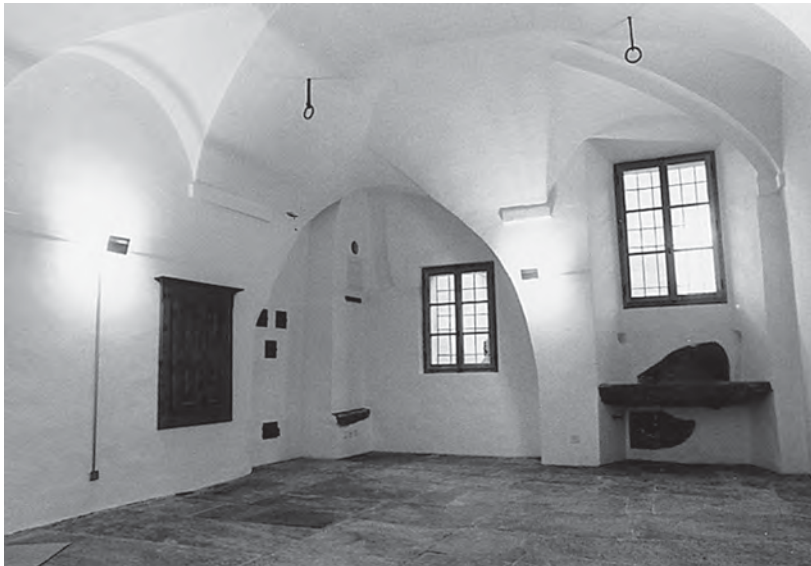
Abb. 96: Poschiavo, altes Frauenkloster. Die alte Küche, neu als Esszimmer genutzt (Raum Nr. 9).

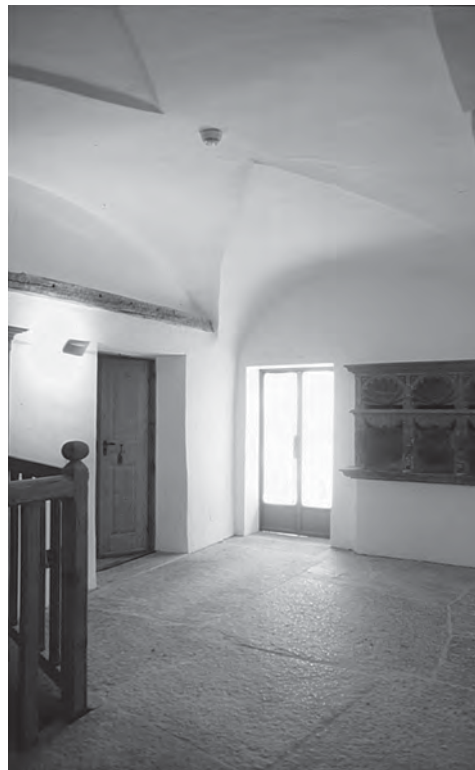
Abb. 97: Poschiavo, altes Frauenkloster. Die restaurierte Eingangshalle mit dem Lavabo von 1682.

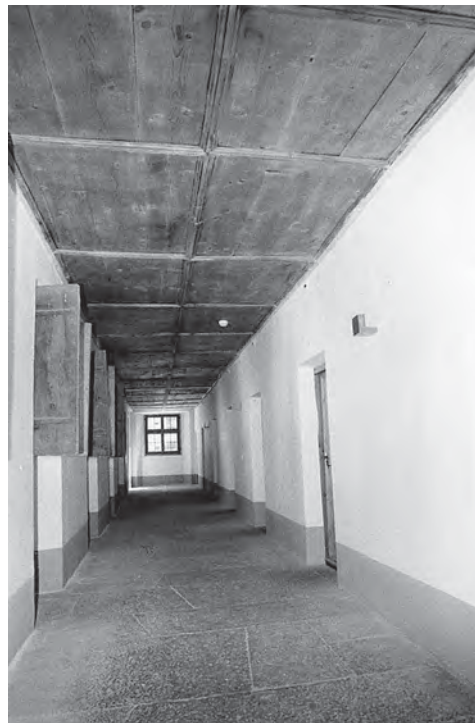
Abb. 100: Poschiavo, altes  
Frauenkloster. Das ehemalige  
Refektorium mit originaler  
Decke und neuem Wandtäfer  
aus Arvenholz (Raum Nr. 8).

Anlässlich der Bausitzungen wurde wiederholt über das Schicksal des einen oder anderen Bauteils gesprochen. Interessant war festzustellen, dass die Bereitschaft, auf die historische Substanz Rücksicht zu nehmen, mit fortschreitendem Bauprozess wuchs. Beispielsweise nahmen die Klosterfrauen bestürzt zur Kenntnis, dass das barocke Arventäfer des alten Refektoriums wegen Wurmbefalls nicht mehr zu retten war. Mit viel Aufwand konnte wenigstens die wertvolle, ebenfalls befallene Decke gefestigt und erhalten werden. Das Wandtäfer wurde vom Schreiner und Holzrestaurator musterergütig erneuert. Der Saal bildet nun wieder ein architektonisches Ganzes von hoher Qualität (Abb. 100).

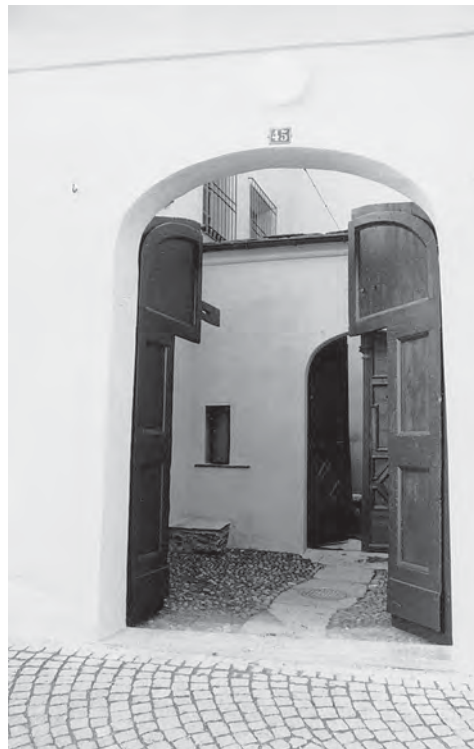
Abb. 101: Poschiavo, altes Frauenkloster. Hauptportal. Blick in den ersten Vorhof (Raum Nr. 1).

Die Aussenhöfe beim alten Haupteingang sind eine architektonische Besonderheit von höchster räumlicher Qualität. Beide Höfe wurden in extenso erhalten und restauriert. Lediglich das innerste Tor musste zur Verbesserung des Wärmehaushaltes ausgewechselt werden. Sämtliche historischen Beschläge wurden dabei wiederverwendet. Die gut erhaltene drehbare Gabendurchreiche in der Trennwand der Höfe wurde als Zeichen des Überganges von der profanen Welt in die Klausur des ehemaligen Klosters ebenfalls beibehalten und instand gesetzt (Abb. 101).

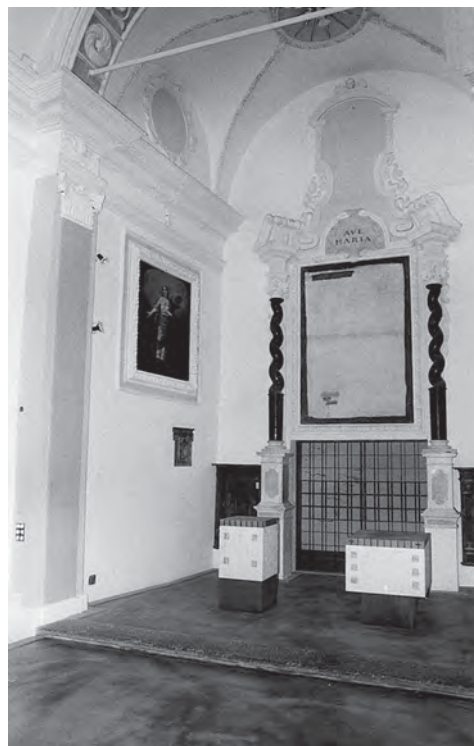
Abb. 102: Poschiavo, altes Frauenkloster. Die Klosterkirche während der Restaurierung. Blick gegen Osten in den Chor (Raum Nr. 4). Das Altarbild fehlt noch.

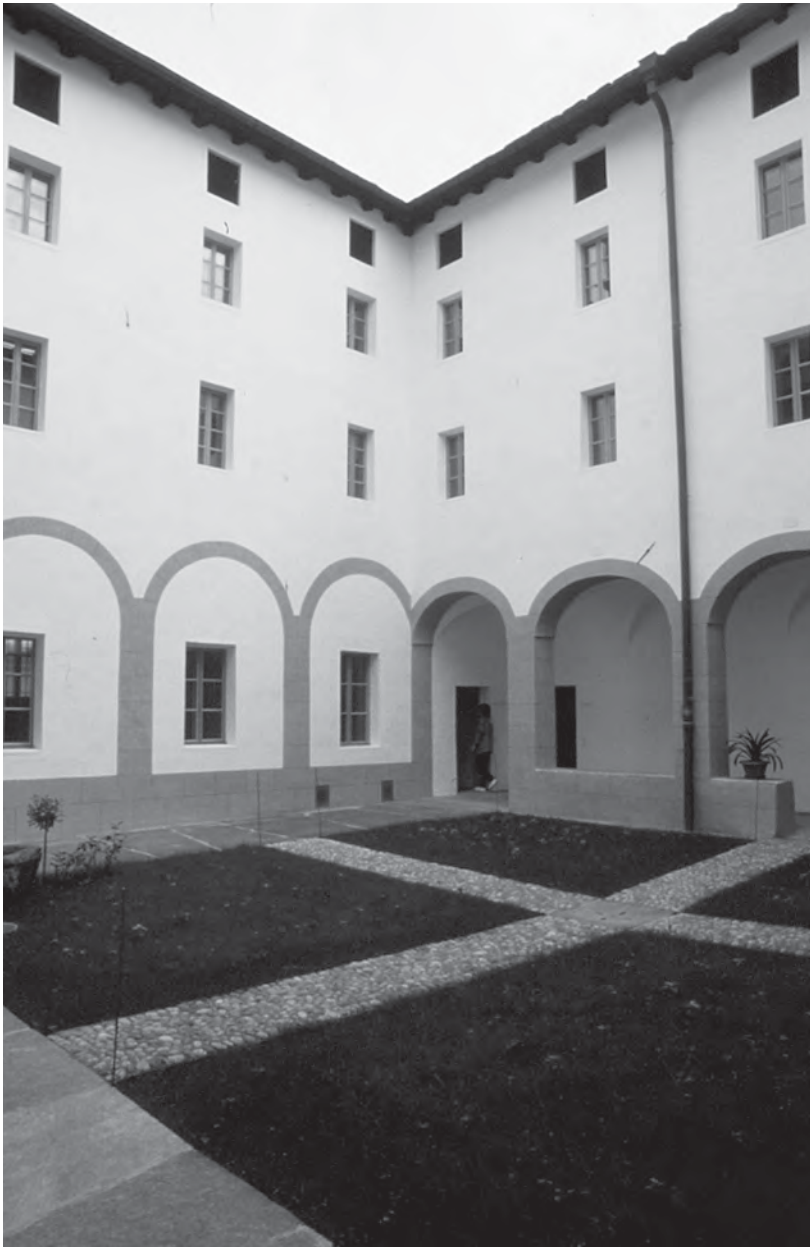
Abb. 103: Poschiavo, altes Frauenkloster. Der Kreuzgang nach der Restaurierung. Südostecke.

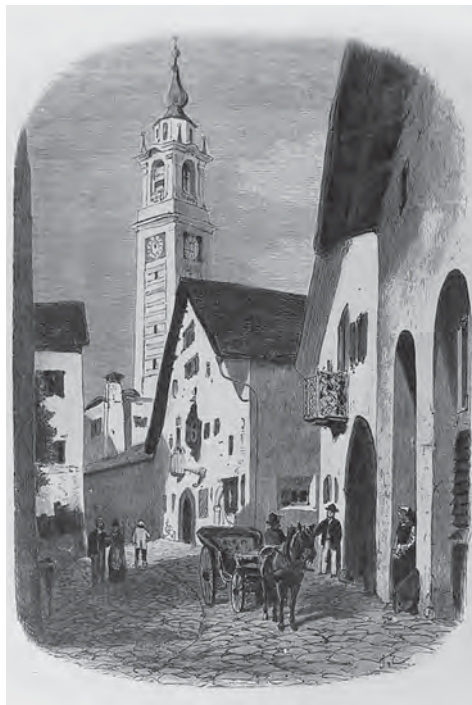
Abb. 104: Samedan, Dorfkirche Plaz. Die »Himmelsleiter« von 1863 in einer Grafik aus der Zeit um 1890.

1863 muss zumindest der Kirchturm erneut instand gestellt worden sein. Der Turmschaft, an dessen Ecken glatte weisse Lisenen angebracht waren, wurde mit einer Himmelsleiter verziert (Abb. 104). Diese sachliche und nüchterne Aussenhaut entspricht der Epoche des Klassizismus, in der auch an vielen Engadinerhäusern die Sgraf-

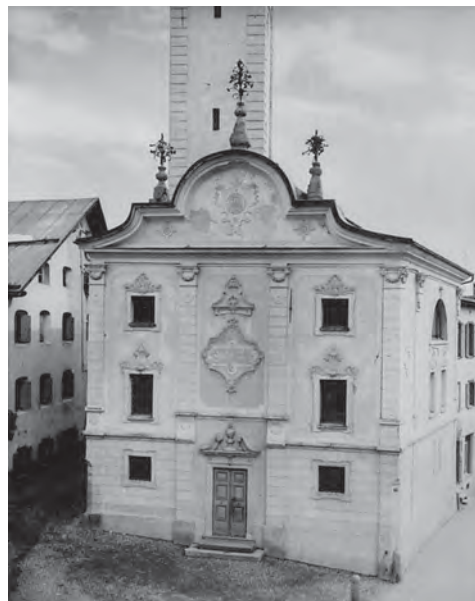
Abb. 105: Samedan, Dorfkirche Plaz. Die historische Fassung von 1896/97 kurz vor der Renovation von 1932.

Die Fassung von 1896/97 (Abb. 105) kann stilistisch dem Historismus zugeordnet werden. Die Lisenen des Turms und das Sokkelgeschoss des Schiffs erhielten plastische Haustein-Imitationen, sogenannte Rustica-Quader. Die helle Farbgebung des Klassizismus blieb im wesentlichen bestehen.

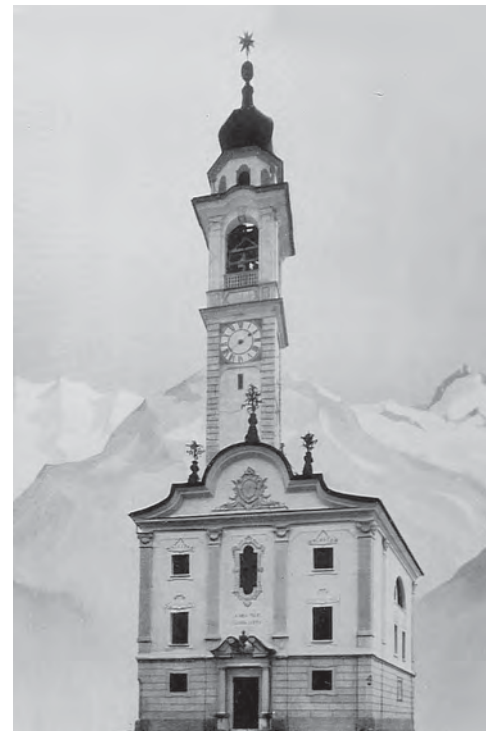
Abb. 106: Samedan, Dorfkirche Plaz. Die Fassung von 1932, in einer Fotomontage mit einem Aquarell des Berninamassivs kombiniert.

Bei der Renovation von 1932 wurde über dem Portal eine hohe Fensteröffnung eingebrochen und unterhalb des geschweiften Giebels ein neues Ornament angelegt (Abb. 106). Das Kirchenportal wurde nun von zwei massigen toskanischen Säulen flankiert, die ein schweres Gebälk mit einem Volutengiebel trugen. Die Kirche erhielt ein Farbleid in wärmeren Tönen und erschien nun malerischer, was für die Zeit nach der

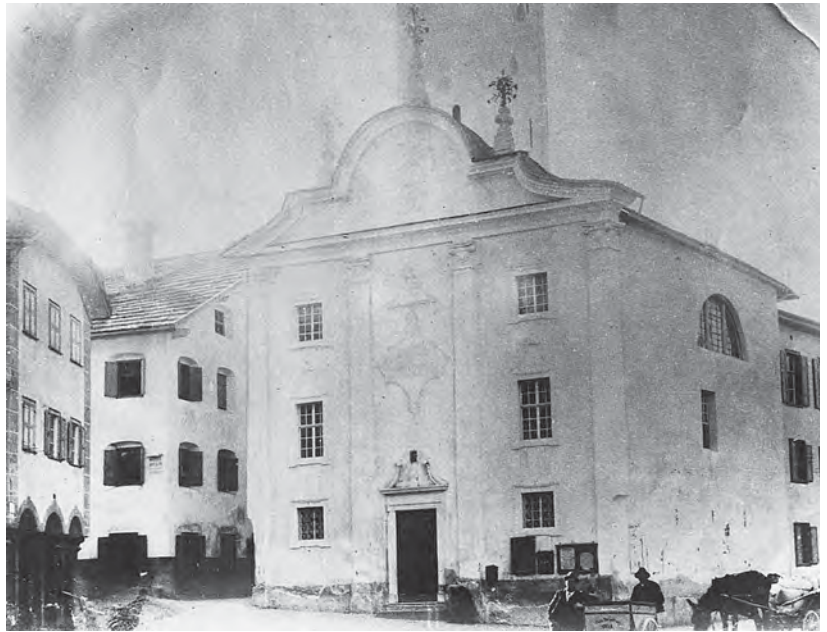
Abb. 107: Samedan, Dorfkirche Plaz. Diese Aufnahme von 1890 zeigt die klassizistische Fassung. Sie wurde bei der Restaurierung von 1965 für die Rekonstruktion der Detailformen der Eingangsfassade beigezogen.

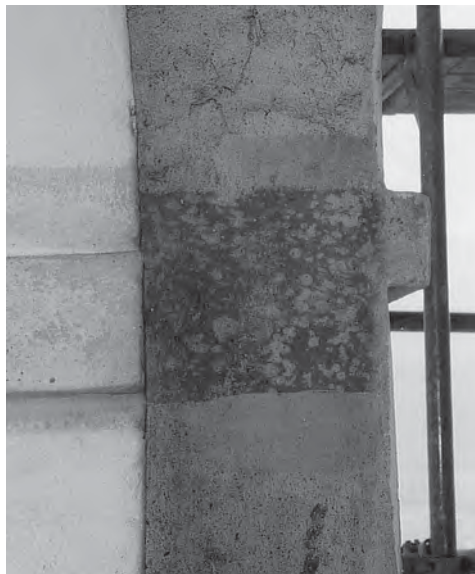
Abb. 109: Samedan, Dorf-  
kirche Plaz. Originale Granit  
imitierende Malerei an der  
Innenseite des Kämpfers der  
östlichen Schallöffnung.

aber übereinander und auch die Farbgestaltung ist eine andere (Abb. 108). Der Befund ergab, dass die Rahmen der Füllungen und die sie flankierenden Ecklisenen ursprünglich grau gestrichen und danach mit weissen Farbspritzern aufgehellert worden waren. Dies ergibt eine Wirkung, die an dunklen Granit erinnert (Abb. 109). Am Glockenjoch und am Oktagon, wel-

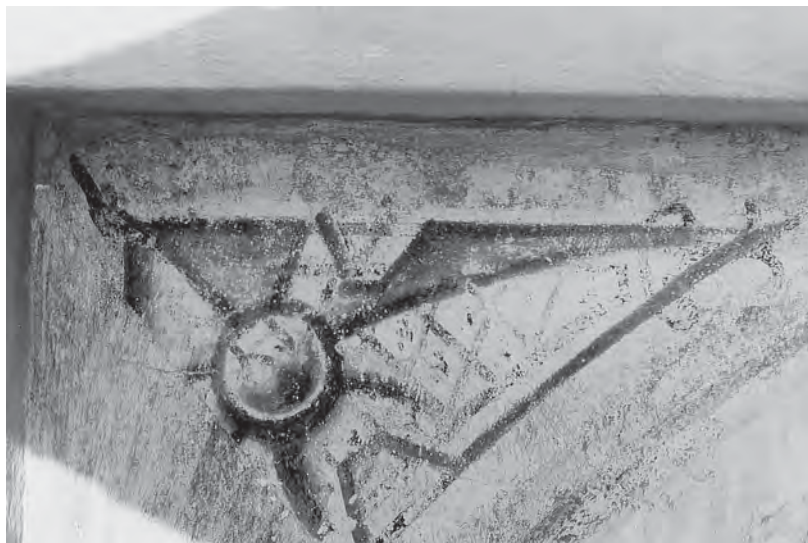
Abb. 110: Samedan, Dorf-  
kirche Plaz. Befund im oberen  
Zwickel des Zifferblatts  
an der Ostfassade. Das  
sternförmige Ornament ge-  
hört zur Fassung von 1863.  
Dahinter zeichnet sich das  
Gitter der ersten Malschicht  
von 1773 ab.

ches die Zwiebelhaube stützt, wurde die Dekoration weitergeführt, allerdings reicher ausgestaltet und mit feinen Ornamenten versehen. Die Turmuhr, die bei jeder Neugestaltung des Baus mit verändert worden war, zeigt nun wie in der ursprünglichen Fassung zwei kupfergrüne Ringe, zwischen denen schlanke römische Ziffern liegen. Ein Gitterornament in den oberen Zwickeln vermittelt den Eindruck, als ob das Zifferblatt an einem Schildhalter aufgehängt wäre (Abb. 110). Die West- und Südfassade besaßen zur Bauzeit vermutlich bloss ein dekoratives Zifferblatt ohne Zeiger.

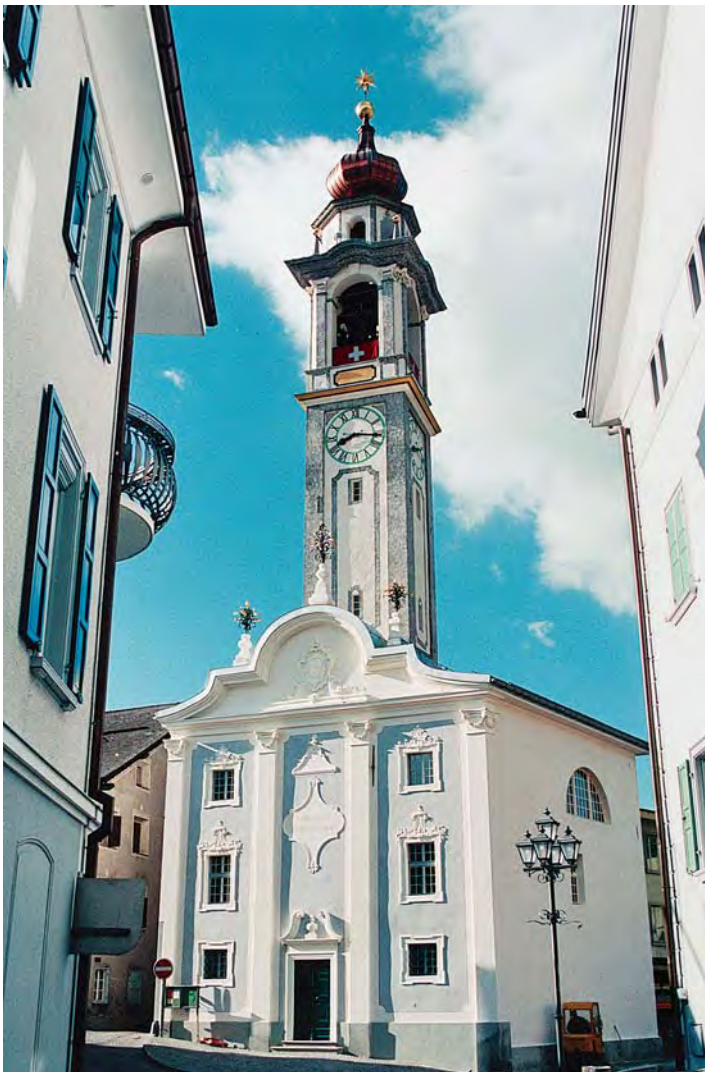
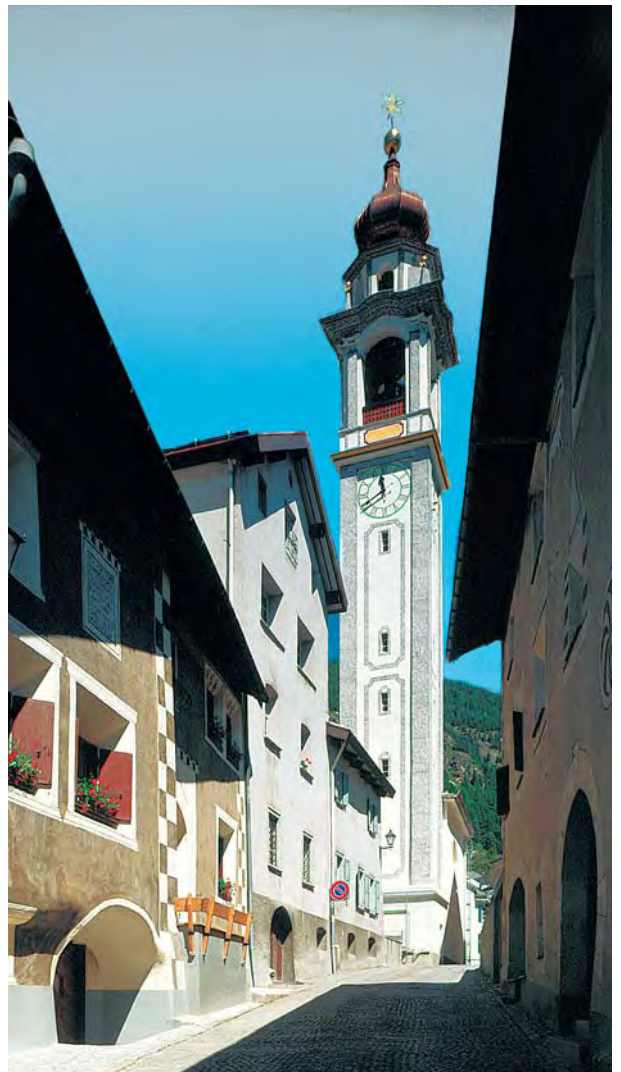
Abb. 111/112: Samedan, Dorfkirche Plaz. Eingangsfassade und Turmschaft nach der Restaurierung.

Möglicherweise wird das «neue alte Kleid» der Dorfkirche (Abb. 111 und Abb. 112) manchem Betrachter zu Beginn ein wenig ungewohnt erscheinen. Bauherrschaft, Architekt und Denkmalpflege sind aber überzeugt, dass das Wahrzeichen Samedans ein schönes und seiner Bedeutung angemessenes Aussehen erhalten hat.

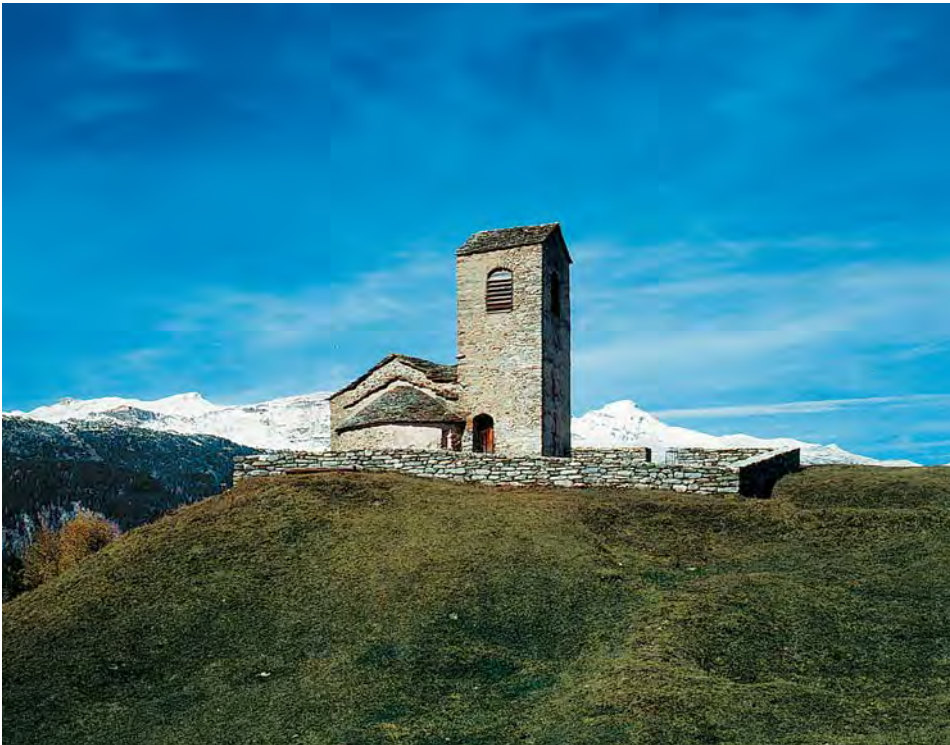
Abb. 113: Evangelische Filialkirche in Ausserferrera Cresta. Südsicht.

Der Weiler Cresta in der Talschaft Ferrera liegt auf einer Höhe von 1650 m ü. M. oberhalb des Dorfes Ausserferrera. Die ursprünglich dauernd bewohnte Siedlung ist um einiges älter als der Dorfkern von Ausserferrera. Bei Grabungsarbeiten konnten dort prähistorische, vermutlich eisenzeitliche Kulturschichten festgestellt werden. Mit Sicherheit hat die älteste Talstrasse durch Cresta geführt. Heute besteht das kleine Haufendorf aus je 14 historischen Wohnhäusern und Ställen in Strickbauweise sowie zirka 20 neueren Ferienhäusern. Die Kirche steht leicht erhöht davor in beherrschender Stellung (Abb. 113).

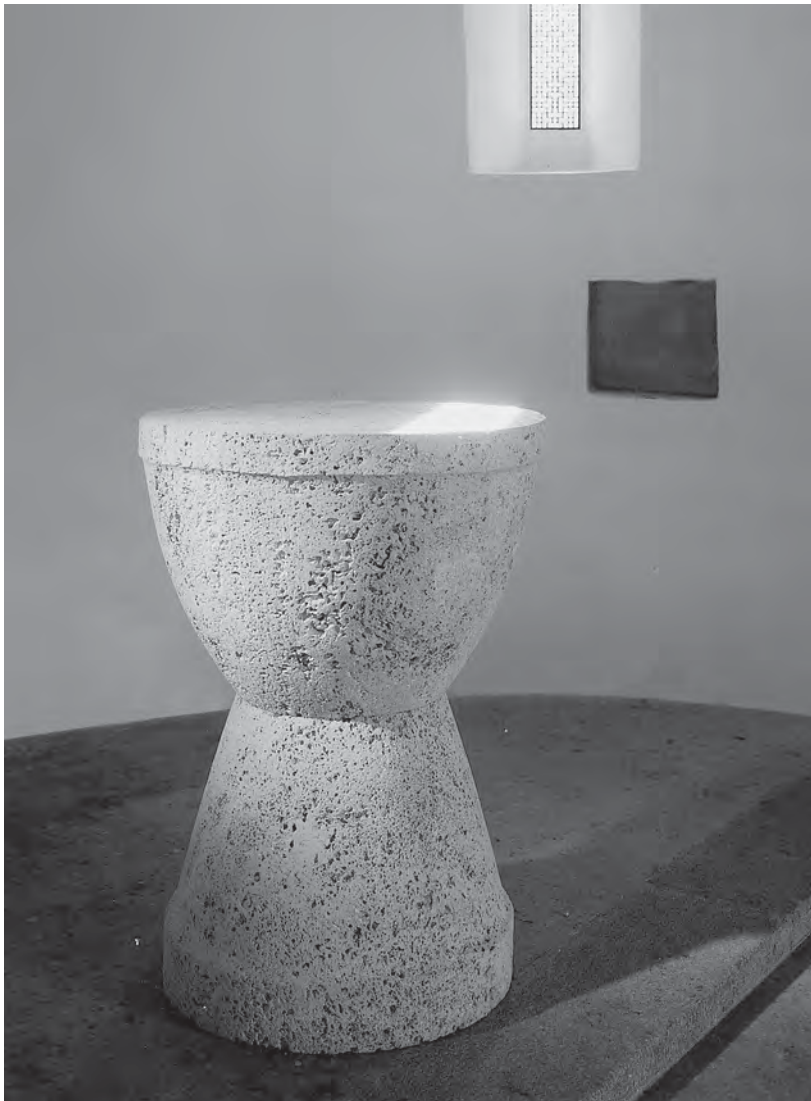
Abb. 115: Evangelische Fialikirche in Ausserferrera Cresta. Der neue Taufstein aus Tuff.

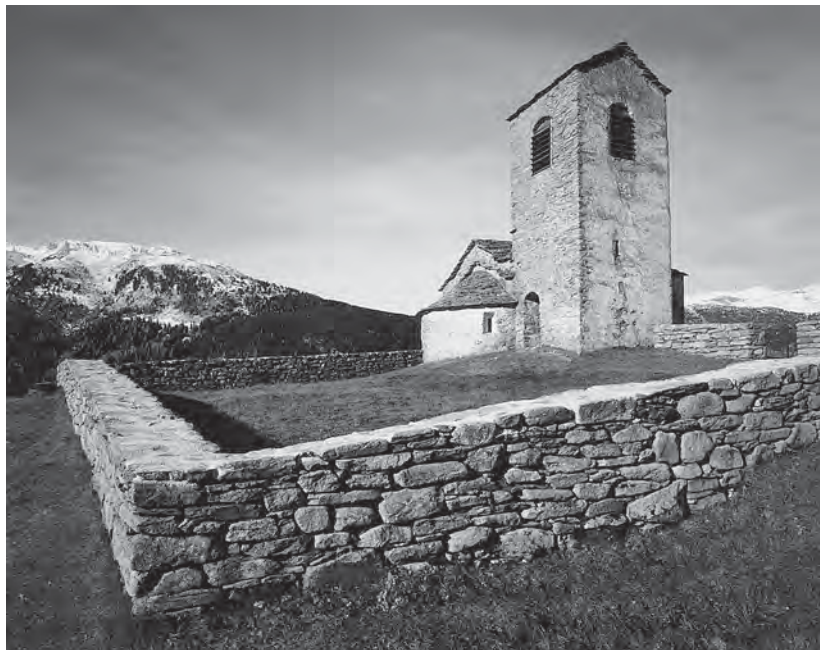
Abb. 117: Evangelische Filialkirche in Ausserferrera Cresta. Die restaurierte Friedhofmauer. Südost-Ansicht.

Besonders an der Südfassade war der Mauermörtel stark ausgewaschen. Der morsche Fugemörtel wurde ausgekratzt und durch einen neuen Kalkmörtel ersetzt. Das Steinplattendach wurde kontrolliert und stellenweise repariert. Auf der Friedhofmauer entfernte man eine unansehnliche Steinplattenabdeckung aus den siebziger Jahren, die Mauerkrone wurde mit Mörtel gesichert (Abb. 117).

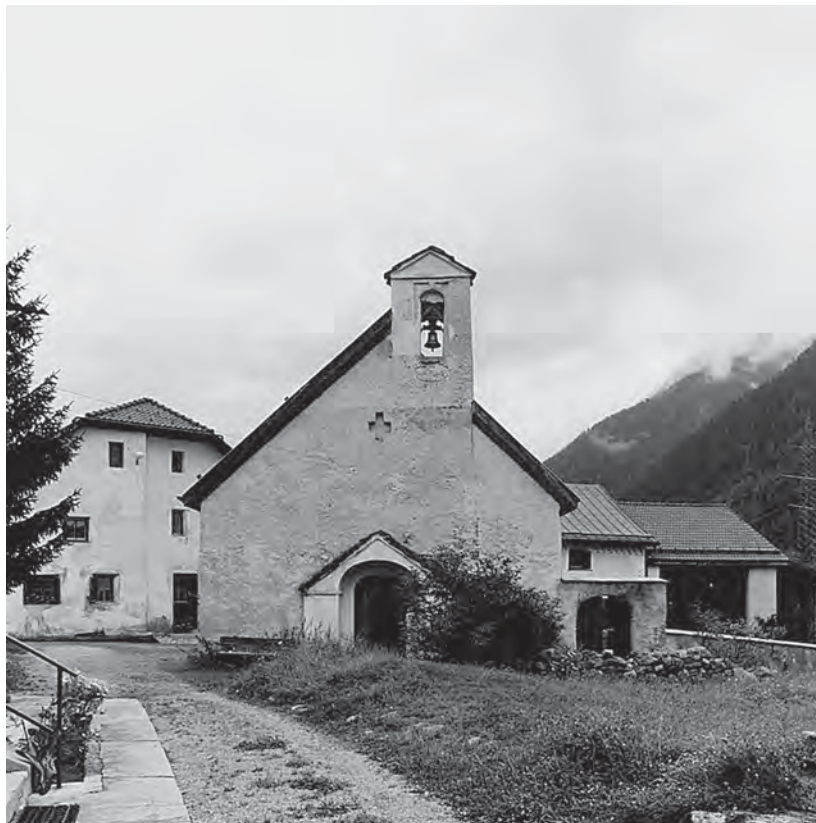
Abb. 118: Evangelische Filialkirche Garsun. Ansicht von Westen.

Die spätromanische Kapelle in Garsun (Abb. 118) stammt nach Erwin Poeschel wohl aus dem frühen 13. Jahrhundert<sup>76</sup>. In mittelalterlichen Urkunden wird sie nicht erwähnt. Fest steht, dass im 17. Jahrhundert das Dach erhöht und das Glockenjoch aufgebaut worden ist (Glockendatum: 1676). Die letzte Renovation fand 1922 unter der Leitung von J. U. Könz statt. Dabei wurde der Eingang erneuert, das Niveau der Apsis leicht angehoben und das Innere neu ausgemalt.

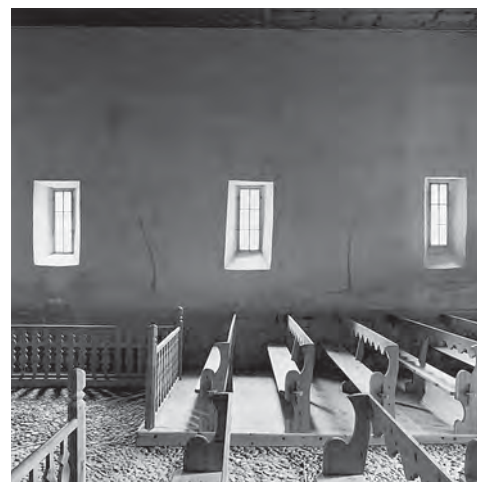
Abb. 119: Evangelische Filialkirche Garsun. Südliche Schiffswand.

Die Anlage ist nach Osten gerichtet und besitzt eine halbrunde Apsis. Drei als schmale Vierecke ausgebildete Fenster in der Südseite des Schiffes (Abb. 119) und eines in der Apsis bringen Licht in den Kirchenraum. Der Boden besteht aus einer Bollenstein-

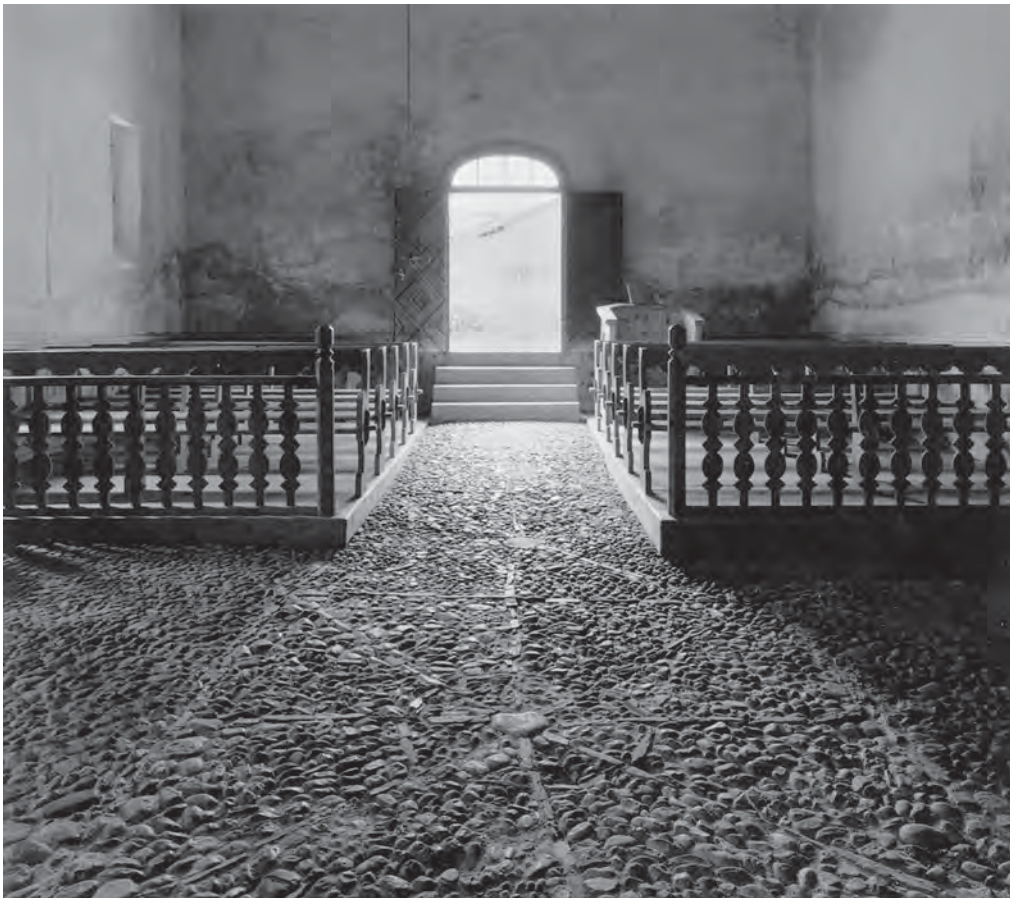
Abb. 120: Evangelische Filialkirche Garsun. Bollensteinpflasterung mit sternförmigem Muster im Gehbereich des Schiffes. Ansicht von Osten.

pflasterung. Im Bereich des Mittelgangs ist ein sternförmiges Muster auszumachen, das sich möglicherweise unter dem hölzernen Bankpodest fortsetzt (Abb. 120). Die aus grösseren und kleineren Steinen gebildeten Ornamente erinnern an Sonnen, die Licht, Wärme und Leben symbolisieren. Man könnte sie auch als Sonnen- oder Lebensräder deuten, die auf den Zyklus hinweisen, den das Leben von der Geburt bis zum Tode durchläuft.

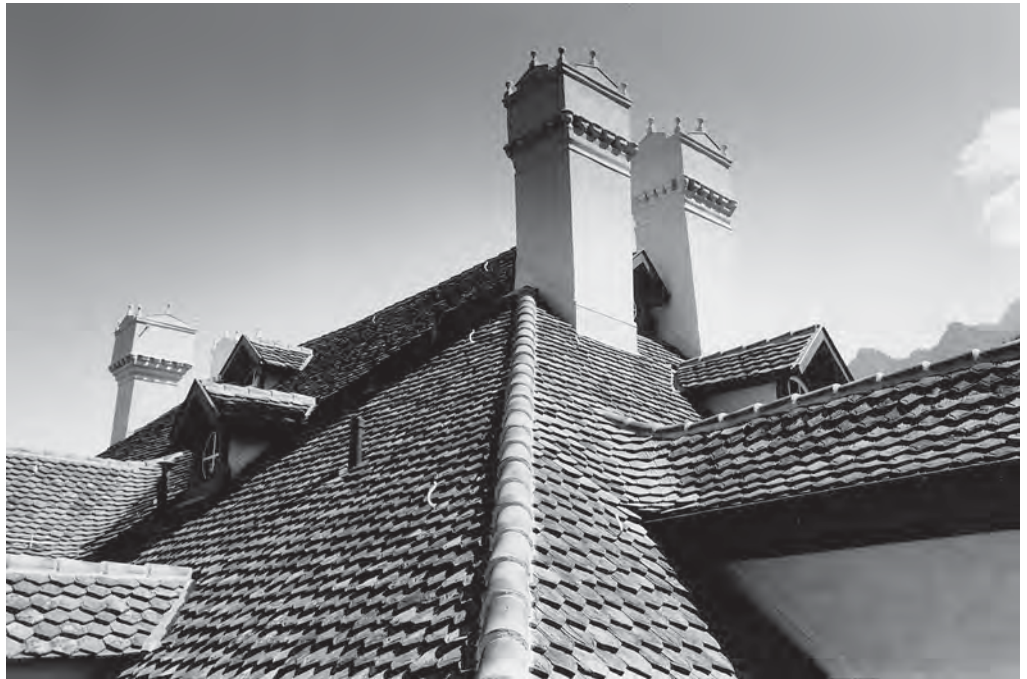
Abb. 126: Chur, Altes Gebäu.  
Reich gestaltete Aufbauten  
und Kamine auf dem Walm-  
dach (Südostecke).

Vier mächtige Kamine zieren die abgewalmten Dachflächen. Ihre Aufsätze kragen wehrturmartig vor und sind mit vier Dreiecksgiebeln und je acht Kugelaufsätzen gekrönt. Obwohl heute ohne Funktion, bilden diese Kamine einen bedeutenden Schmuck des Hauses (Abb. 126). Eine jüngere, gutgemeinte Massnahme, die verwitternden Kaminzierteile aus Backstein mit einem harten Zementüberzug zu schützen, hat leider zum Totalverlust geführt. Heute sind die Kaminaufsätze in Tuffstein ergänzt und mit herkömmlicher Kalkschlämme verputzt. Kleine Wasserspeier sorgen für die Entwässerung des Kamininnern.

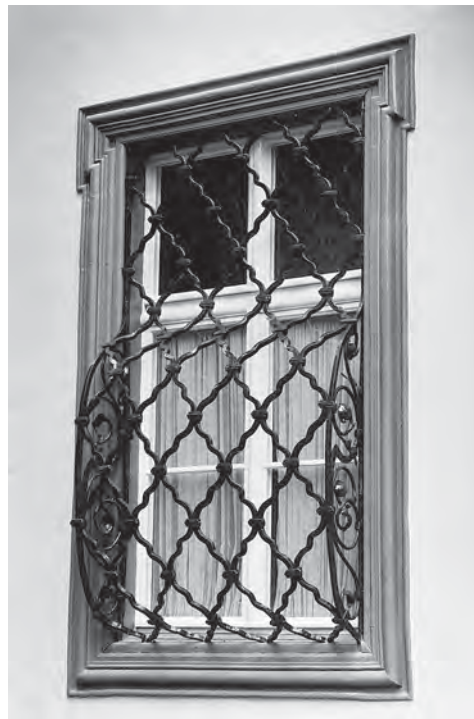
Abb. 127: Chur, Altes Gebäu.  
Korbgiitter aus der Bauzeit  
1727-29 im Erdgeschoss der  
Gartenfront.

Gaudenz Michael in Thusis kopieren zu lassen. Die Fensteröffnungen im Erdgeschoss der Parkseite erhielten analog zum Fenster im Dachquergiebel und zum Gartenportal geohrte plastische Rahmen in dunkelgrauer Farbe, und zwar nicht wie beim Portal aus Scalärastein, sondern entsprechend dem nachgewiesenen barocken Zustand in Stuck angetragen. Auch das Gitter der Türe zum Garten, die im 19. Jahrhundert ebenfalls mit einem biedermeierlichen Gitterabschluss versehen worden war, wurde in Anlehnung an die Kartäusergiitter der Erdgeschossfenster rekonstruiert und in die bestehenden barocken Eisenangeln gehängt.

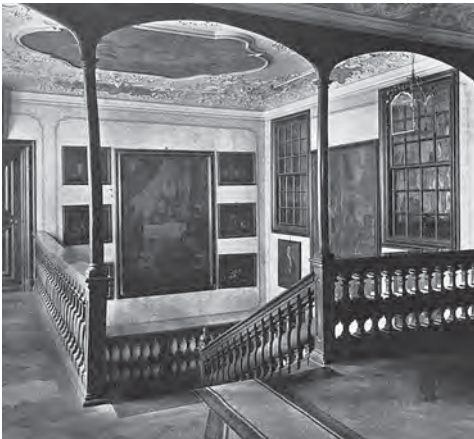
Abb. 129: Chur, Altes Gebäu.  
Alte Zugfenster mit 24 Glas-  
scheiben im Treppenhaus  
zum ersten Stock.

sten Flachverglasung in Graubünden erhalten (Abb. 129).

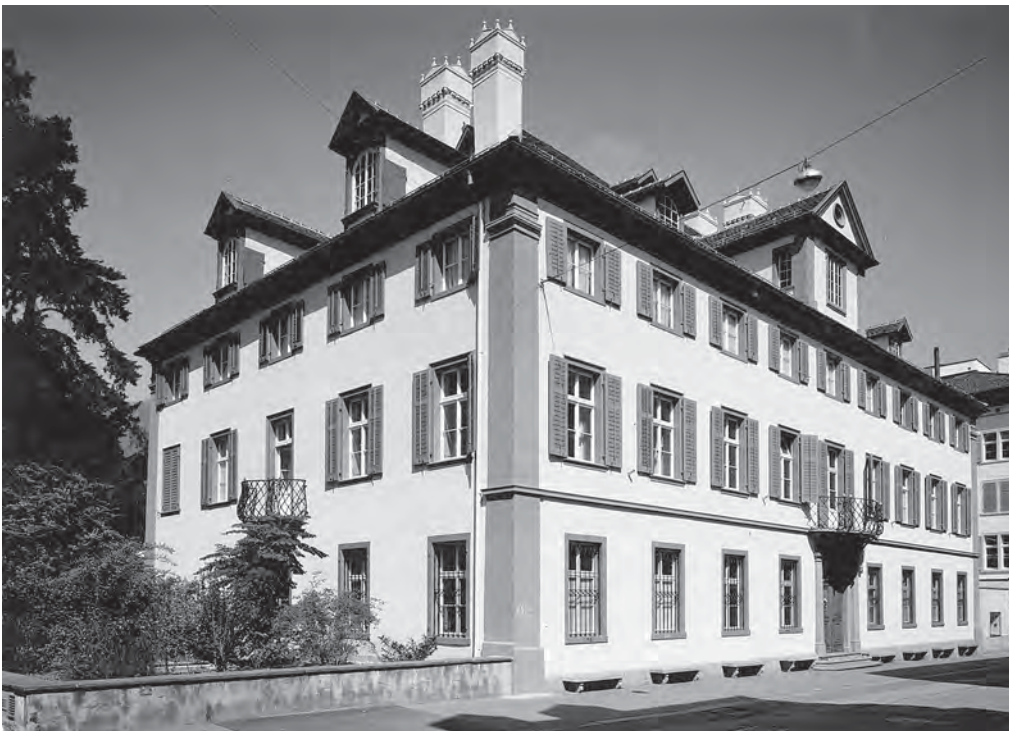
Abb. 130: Chur, Altes Gebäu.  
Fassade zur Poststrasse  
nach der Restaurierung  
1999. Spätbiedermeierliche  
Fenstergitter im Erdge-  
schoss. Fensterteilung von  
1953.

und weisen damit auf den Wandel vom barocken Privatpalais zum kantonalen Gerichtsgebäude hin (Abb. 130). Für eine einfühlbare Erneuerung des barocken Gartens im Fontanapark besteht seit längerer Zeit ein qualitätvolles Gestaltungsprojekt. Möge die Gartenerneuerung und eine sorgfältige, dem Bau angemessene Innenrestaurierung das so behutsam begonnene Konservierungs- und Restaurierungswerk an diesem prachtvollen Salispalast vollenden.

Die Architektur des "Alten Gebäu" ist heute wieder geprägt von der barocken Bauidee des frühen 18. Jahrhunderts, des Bauherren Peter von Salis und seines mutmasslichen Architekten David Morf. Fensterläden, Fensterflügel und die Fenstergitter an der Ost- und an der Südfassade zeigen Formen des 19. und 20. Jahrhunderts

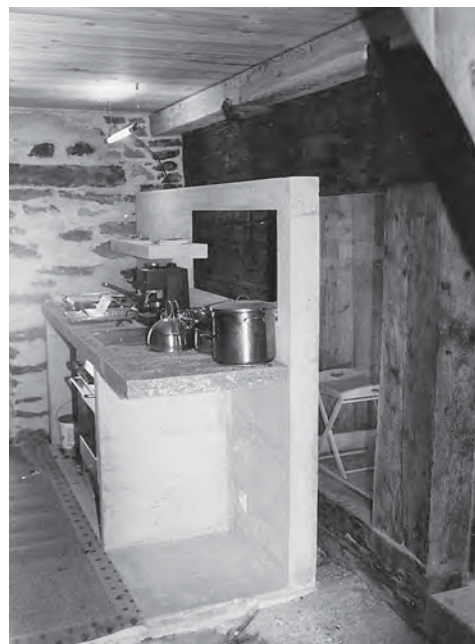
Abb. 133: Cauco-Bodio, Haus Nr. 15. Neue  
Küchenmöbel (freistehend).

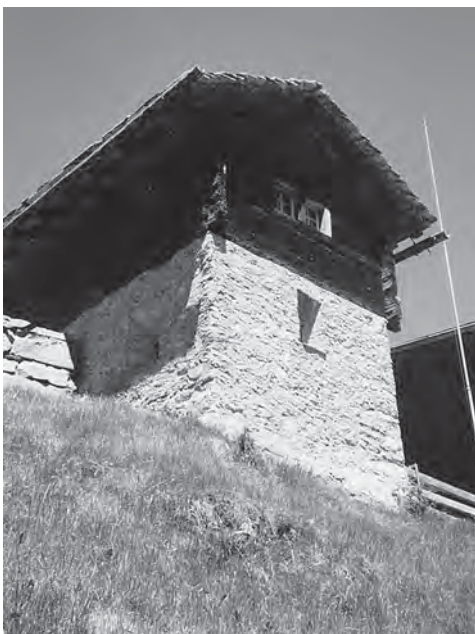
Abb. 134: Patzen, "La Caplutta". Südostansicht.

Am südlichen Rand des Weilers Patzen am Schamserberg liegt unterhalb des alten Weges nach Fardün das Haus Nr. 8. Wie die Bauuntersuchung aufzeigen konnte, hat das Objekt eine ganz besondere Geschichte. Ältester Bauteil ist ein rechteckiger, gemauerter Kubus mit scharfen Fenstern. Ein anlässlich der Bauuntersuchung entdecktes zugemauertes Eingangsportal sowie ein bei derselben Gelegenheit nachgewiesenes Altarfundament beweisen, dass es sich hier um eine ehemalige Kapelle handelt. Dies erklärt die noch heute gebräuchliche, am reformierten Schamserberg eher erstaunliche volksmundliche Bezeichnung des Gebäudes als "la caplutta". Die Kapelle

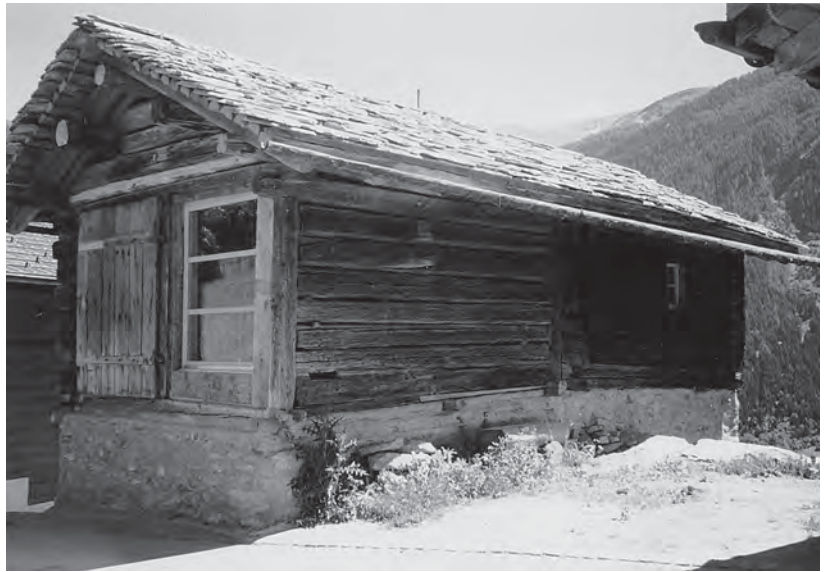
Abb. 135: Patzen, "La Caplutta". Südwestansicht.

muss noch vor der Reformation erbaut worden sein. 1686 wurde dem Kernbau ein auf drei Seiten gemauerter Anbau und darüber eine gestrickte Kammer sowie ein Heuraum in Strickbauweise angefügt. Das Gebäude diente nun als Ziegenstall mit Wohnteil. Diese Raumkombination mutet für die Kantonsteile nördlich der Alpen äussert speziell an.

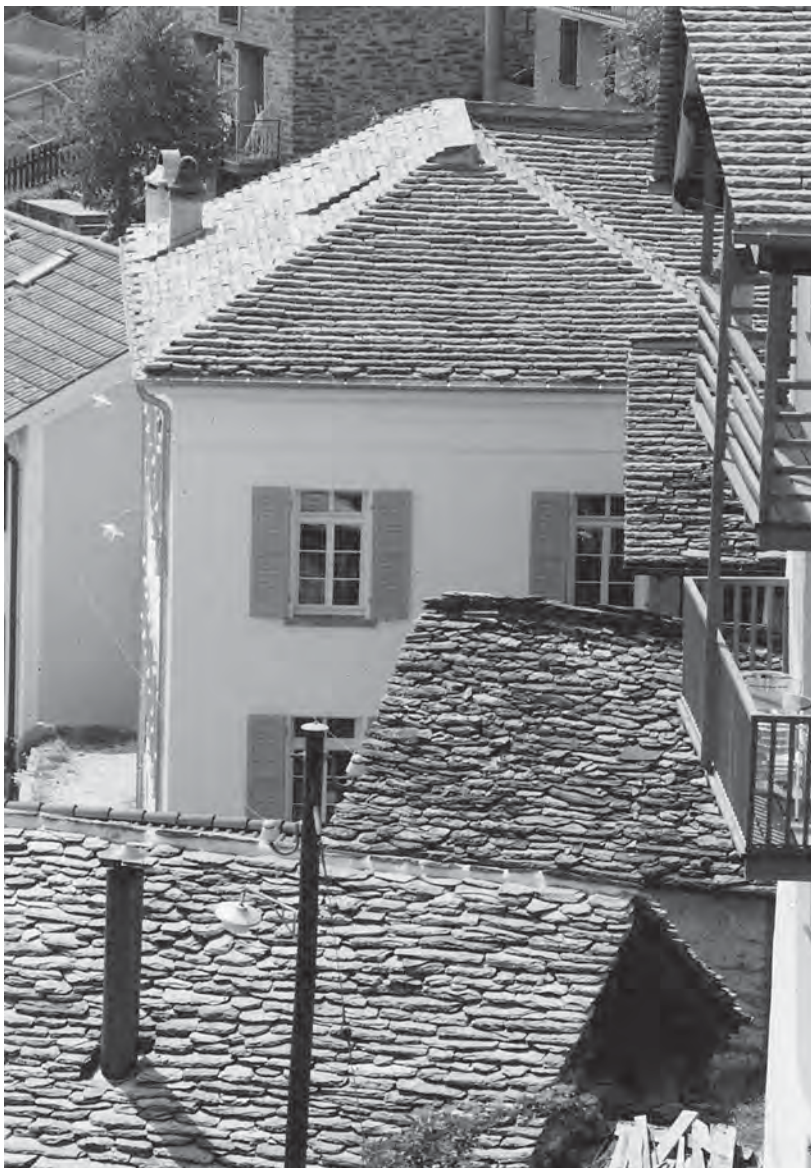
Abb. 136: Sta. Maria, altes  
Schulhaus. Dachlandschaft.  
Ansicht von Osten.

Castaneda funktionslos geworden. Das stattliche Gebäude aus der Zeit um 1900 steht mitten im historischen Dorfkern. Der dreigeschossige Bau verfügt über einen repräsentativen Eingangsbereich mit einer grosszügigen, halbrund geschwungenen Treppe, der den öffentlichen Charakter der Anlage unterstreicht. Eindrücklich ist das kunstvoll gedeckte Steinplattendach. Einem

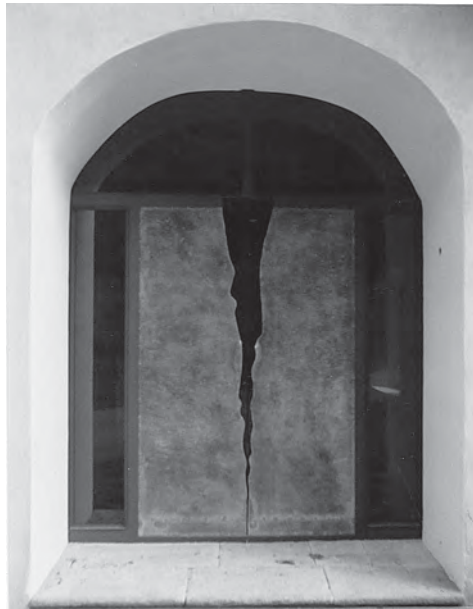
Abb. 139: Lostallo, Cappella Madonna d'aquate.  
Das neu gestaltete Portal.

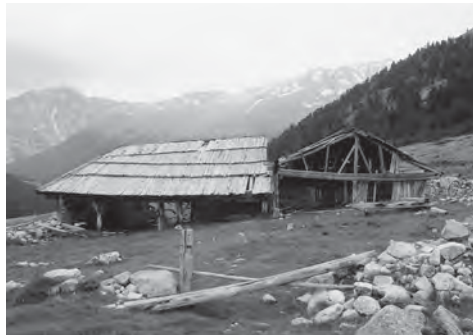
Abb. 147: Alp Tamangur Dadora. Südansicht. Im Hintergrund die Unterstände für das Vieh, im Vordergrund noch erkennbar der ehemalige Südeingang des Pferchs.

Die Alp Tamangur Dadora liegt auf einer ebenen Fläche südlich des Mot Falain auf 2127 m ü. M. (Abb. 145). Auf der Alp befinden sich drei miteinander verbundene Bauten: ein Mauergeviert, zwei darin integrierte Unterstände und eine Sennerei, die *tea* (Abb. 146 bis Abb. 149). Die Mauer definiert inmitten der Weiden ein Innen und Aussen und bildet einen Hof unter freiem Himmel. Hier wurden die Kühe morgens und abends zum Melken gesammelt. Der Eingang befindet sich auf der Südseite in Richtung Val Bella, der Ausgang nördlich in Richtung S-charl. Ein- und Ausgang wurden mit quer liegenden Holzlatten geschlossen. Das Innere des Pferchs war ganzflächig mit unterschiedlich grossen Bollensteinen gepflästert. In der Nordwestecke des Hofes befand sich eine kleine Krippe, davor ein Bretterboden.

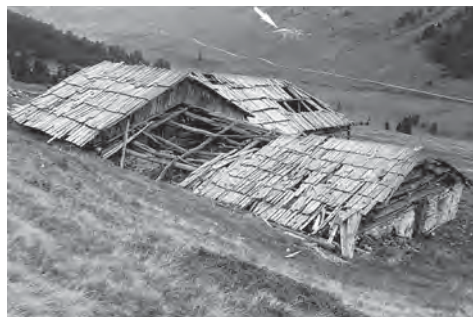
Abb. 149: Blick auf die Dächer der drei Gebäude der Alp Tamangur Dadora. Auf der gegenüberliegenden Talseite die neueren Gebäude der Alp Praditschöl, die heute noch mit Kühen bestossen wird (siehe Pfeil).

wohl von aussen wie auch vom oberen Unterstand aus zugänglich. Die *tea* teilt sich auf in Sennereiraum, Käse- und Milchkeller. In einer Ecke der Sennerei befindet sich die offene Feuerstelle mit dem Turner für den Käsekessel. Über dem Milch- und Käsekeller befanden sich ursprünglich wohl die Schlaflager. Die *tea* ist in Stein und Holz erstellt.

Alle Mauern sind verputzt, die Dächer mit Brettschindeln eingedeckt.

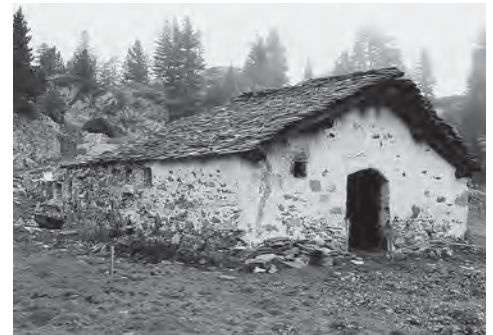
Abb. 152: Alp da Cavloc, Alte Sennerei. Ansicht von Südosten. Links oberhalb des Eingangstores ist das Rauchloch zu erkennen.

Die alte Sennerei ist nicht mehr in Gebrauch und zerfällt langsam (Abb. 151 bis Abb. 153). Das 8,60 m breite und 18 m lange Gebäude besteht aus vier aneinander gereihten Räumen, von denen die hinteren drei jeweils über den davor liegenden Raum erschlossen sind. Alle Mauern sind aus Bruchsteinen errichtet und verputzt. Das Giebeldach ist mit Granitplatten eingedeckt. Die breite Eingangstüre an der Ostfront führt direkt in den Hauptraum, in

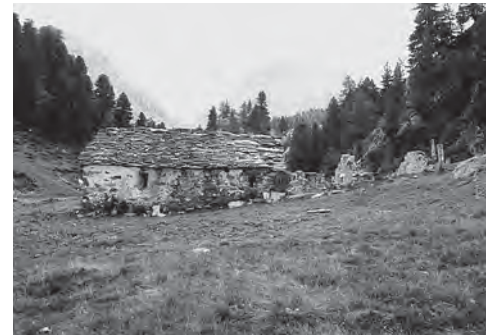
Abb. 153: Alp da Cavloc, Alte Sennerei. Nordansicht. Von den bergseitigen Käsekellern sind nur noch die Mauern vorhanden.

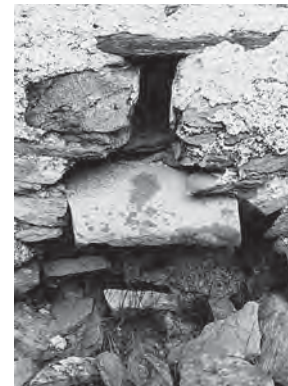
Abb. 154: Alp da Cavloc, Alte Sennerei. Ausguss an der Südfassade, von wo die Schotte direkt in einen aussen liegenden Schweinetrog geleitet wurde.

dem die Sennerei eingerichtet ist. In dessen südöstlicher Ecke befindet sich eine Feuerstelle mit den Resten eines Turners für den Käsekessel, daneben eine direkt ins Mauerwerk eingelassene Abtropfplatte für den Käse und ein Ausguss, von wo aus die Schotte direkt in einen aussen liegenden Schweinetrog geleitet werden konnte (Abb. 154). Über der Feuerstelle in der Ostwand hat es eine kleine Rauchöffnung. Westlich an den Sennereiraum ist ein Milchkeller angegliedert, hinter diesem befinden sich zwei Käsekeller. Die Böden von Sennerei und Milchkeller waren ursprünglich mit Steinplatten belegt. An einer Holztüre findet sich die Jahreszahl 1736. Das Erbauungsjahr

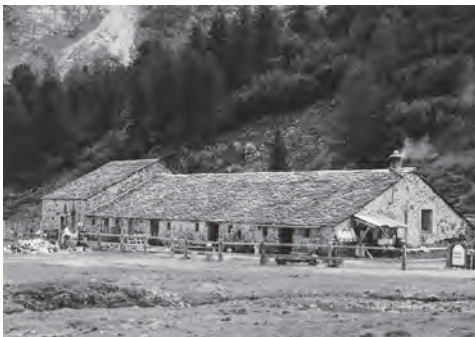
Abb. 155: Alp da Cavloc. Der um 1900 entstandene Norm-Alpstall. Ansicht von Westen.

und verputzt, das Satteldach mit Granitplatten eingedeckt (Abb. 155). Die Anlage ist in fünf gleich grosse Abteile mit jeweils 24 Viehplätzen gegliedert. Beidseits einer jeden Abteiltüre sorgen Öffnungen für die Durchlüftung des Inneren. Die Vorplätze sind sorgfältig mit Rundbollensteinen gepflästert, darin eingelegt sind Kanäle zur Ableitung der Gülle (Abb. 156). Das nordöstlichste Abteil besitzt ein Dachgeschoss, das früher als Heulager gedient hat. Eines der Abteile wird heute als Ziegensennerei und Wohnhaus genutzt.

Das Stallgebäude entstand nach 1893 im Zuge der eidgenössischen und kantonalen Bestrebungen zur Verbesserung der Alpwirtschaft. Diese förderten in erster Linie die bauliche und infrastrukturelle Melioration. Dabei wurde die traditionelle Alparchitektur durch Normbauten abgelöst. Der kantonale Kulturingenieur hielt den Gesuchstellern jeweils vier Alpstalltypen zur Auswahl bereit. Es wurde vermehrt auf hygienische Grundsätze bezüglich Licht-, Luft- und Raumbedarf sowie auf eine zeitgemässe Stallentmistung Wert gelegt. Nahezu alle Alpbauten, die nach 1893 errichtet wurden, entsprechen diesen normierten Entwürfen. Allein in Graubünden sind zwi-

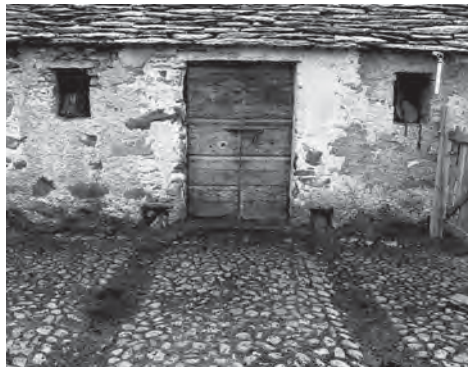
Abb. 156: Alp da Cavloc, Stallgebäude. Ansicht von Nordwesten. Eingang zu einem der fünf Stallabteile. Neben dem Tor die Luftöffnungen für die Frischluftzufuhr. Der Vorplatz ist mit Rundbollensteinen gepflästert, die zwei Kanäle dienen zur Stallentmistung.

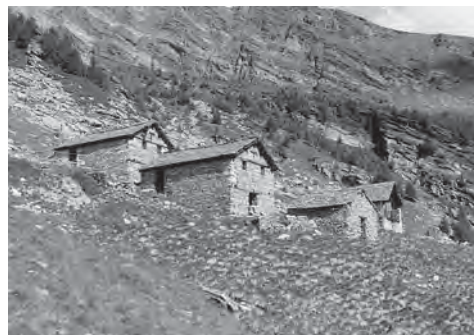
Abb. 164: Alp da Lughezzon. Die zwei vorderen Höfe mit bergseitigem Eingang zur *cassina* und talseitigem Stall- und Käsekeller-Eingang sind ganz in Trockenmauerwerk erstellt. Ansicht von Südosten.

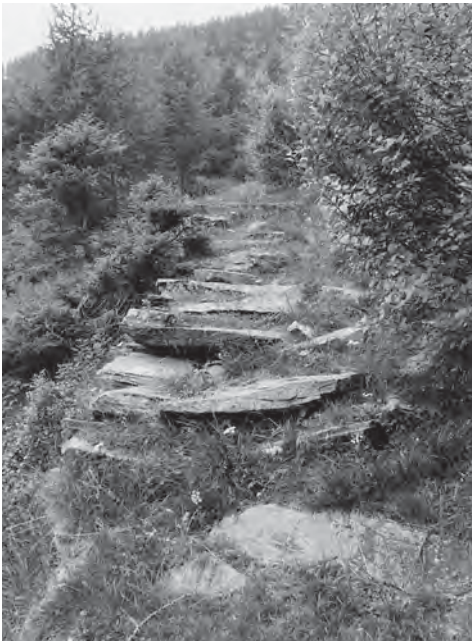
Abb. 167: Eingewachsener Wegabschnitt zwischen Pindeira und Gagela.

Nicht nur die Alpstafel weisen auf ein ehemals reges Sommerleben in der Höhe hin, sondern auch die heute teils eingewachsenen, in sehr sorgfältigem Trockenmauerwerk errichteten und in Stein gehauenen Wege. Es sind immer wieder - und zwar bis hinauf nach Lughezzon und Gagela - gepflästerte Wegabschnitte zu erkennen. Manchmal sind in den Fels gehauene Stufentritte zu finden, manchmal mit Steinplatten ausgelegte Treppen (Abb. 167).

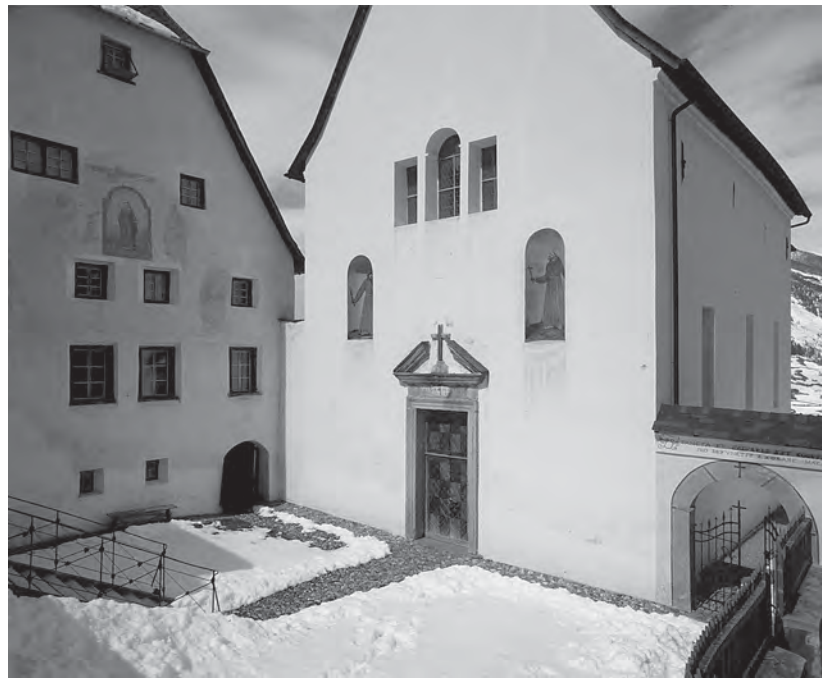
Abb. 169: Der Kirchenvorplatz in Mon ist ganz auf die Eingangsfassade der Pfarrkirche, eines barocken Baus des Misoxers Giulio Rigaja von 1648, ausgerichtet. Vor wenigen Jahren wurde das aus derselben Epoche stammende Pfarrhaus an der Nordseite restauriert und die Pflasterung instand gesetzt.

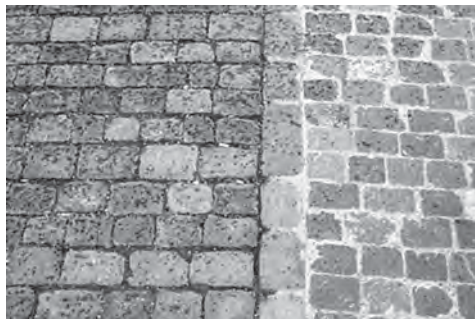
Abb. 170: Die ins Sandbett gelegten Steine der Kirchgas-  
se (links) und die mit Ze-  
mentmörtel fixierte Pfläste-  
rung des Martinsplatzes  
(rechts) in Chur im Vergleich..

Pflasterung. Jeder spürt den Qualitätsunterschied, wenn er in Chur vom Arcas (Parkhausbedeckung) zum Martinsplatz (Zementmörtel-Pflasterung) und von dort auf die in den Sand gesetzten Pflastersteine der Kirchgasse (historisch) oder des Majoranplatzes (neu angelegt) wechselt (Abb. 170 und Abb. 171). Der Unterschied ist sowohl optisch, akustisch als auch über den "Tastsinn" der Füße deutlich spürbar. Zur Begründung der Qualität von naturnahen, historischen Bodenbedeckungen können im optischen und im akustischen Bereich die betreffenden Disziplinen der Wis-
