# Archäologischer Dienst Graubünden Denkmalpflege Graubünden

## Jahresberichte

**Jahresbericht des Archäologischen  
Dienstes Graubünden und  
der Denkmalpflege Graubünden**

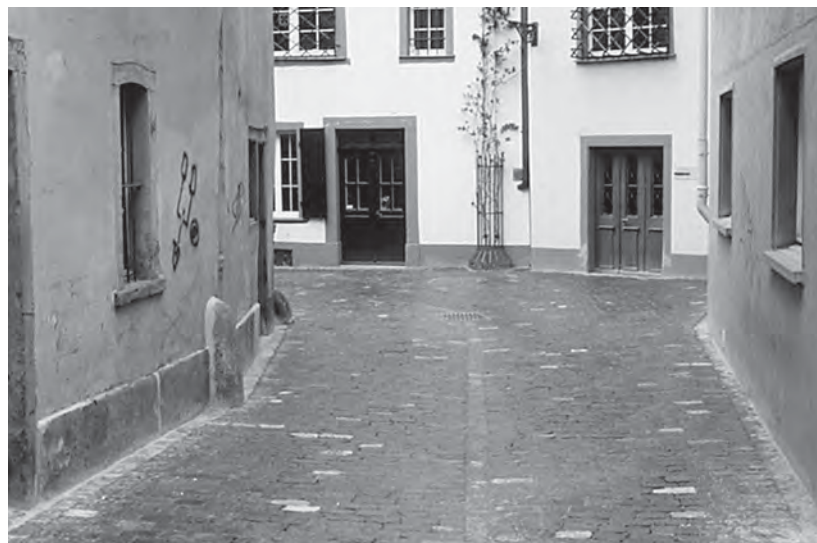
Abb. 171: Ausschnitt der  
1998 wiederhergestellten, in  
den Sand gesetzten Pfläste-  
rung auf dem Majoranplatz  
und in der Paradiesgasse in  
Chur.

Pflasterung. Jeder spürt den Qualitätsunterschied, wenn er in Chur vom Arcas (Parkhausbedeckung) zum Martinsplatz (Zementmörtel-Pflasterung) und von dort auf die in den Sand gesetzten Pflastersteine der Kirchgasse (historisch) oder des Majoranplatzes (neu angelegt) wechselt (Abb. 170 und Abb. 171). Der Unterschied ist sowohl optisch, akustisch als auch über den "Tastsinn" der Füße deutlich spürbar. Zur Begründung der Qualität von naturnahen, historischen Bodenbedeckungen können im optischen und im akustischen Bereich die betreffenden Disziplinen der Wis-

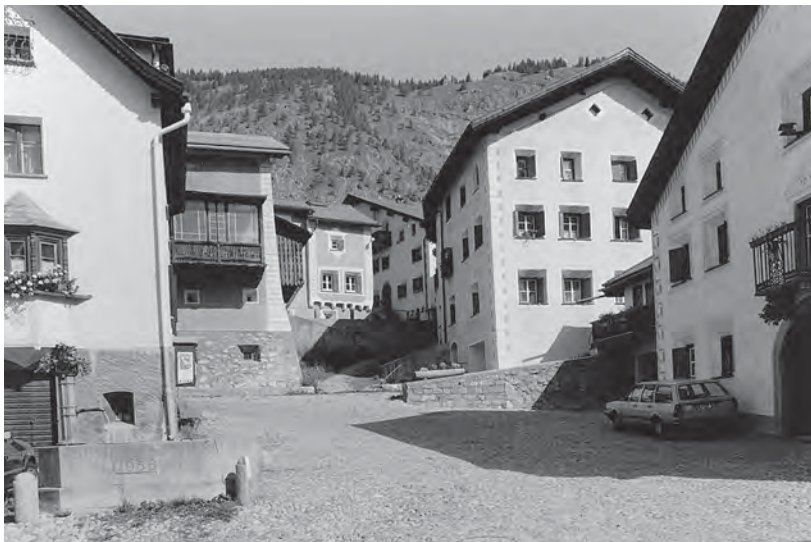
Abb. 173: Ausschnitt des Platzes von Bügl suot in S-chanf im Engadin, das seit 1984 vom Durchgangsverkehr befreit ist. Typische Merkmale: die erhaltene, historische Bol-lenpflasterung, der Brunnen und die Orientierung der Stufenfenster sämtlicher Wohnbauten auf den Platz hin.

Hier interessieren nun Bezüge zwischen den neuen Nutzungen und der Bewahrung und Wiederherstellung historischer Elemente. Einmal schafft eine Rückführung ein angemessenes, stimmungsvolles Ambiente, das für einen Treffpunkt - nicht nur in unserer Zeit - eine elementare Eigenschaft darstellt. Wenn ein verkehrsberuhigter Platz wieder zum Treffpunkt wird, bedeutet dies eine Steigerung der Lebensqualität für das Quartier, manchmal für die ganze Gemeinde oder gar die Region. Im weiteren bildet die Erhaltung oder Wiederherstellung einer historischen Bodenbedeckung zumeist eine Massnahme zur Verkehrsberuhigung und schafft dadurch Raum und Zeit für weitere Nutzungen (Abb. 173).

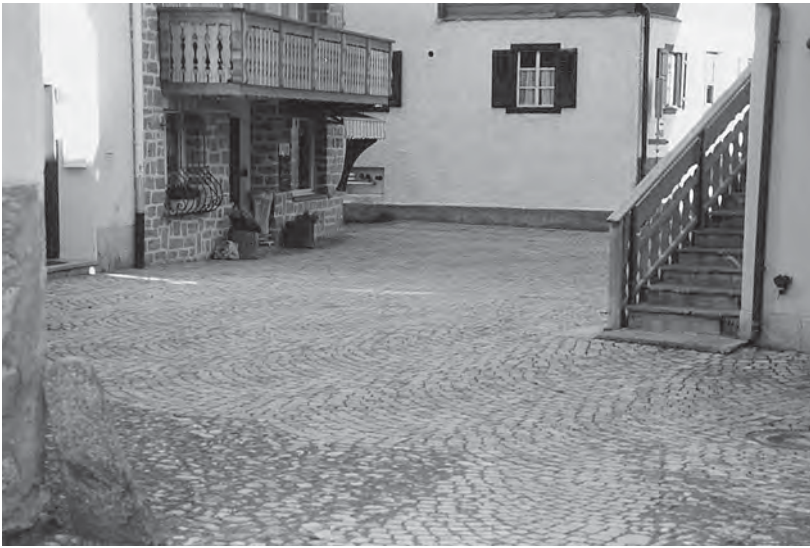
Abb. 174: Die Abbildung illustriert zwei Aspekte: einerseits, in welchem Masse die Minimallösung ›Oberflächen‹ von der Behandlung der Randbebauung des Platzes abhängig ist; andererseits, wie wichtig der Einbezug der angrenzenden Strassenräume ins Konzept ist. Im Falle dieser Neugestaltung eines Platzes in Bivio wurde der Übergang zur bestehenden Pflasterung über die Bogen der neuen Steine hergestellt. In einem kleinen Streifen führt die Würfelpflasterung weiter in die angrenzende Gasse.

Eine Minimallösung ist es, lediglich die Oberfläche des Platzes zu behandeln. Die angrenzenden Bauten sind meistens in privatem Besitz, so dass eine Gemeinde oft keine Auflagen für die den Platz umgebenden Bauten machen kann oder will. Die Schwäche dieser Lösung ist, dass nur ein Element des Platzes behandelt wird (Abb. 174). Diese Minimallösung ist der gutgemeinten, aber immer banalisierenden und manchmal beinahe zwanghaft touristisch erscheinenden Übermöblierung der Plätze vorzuziehen. Vor allem die öfters anzutref-

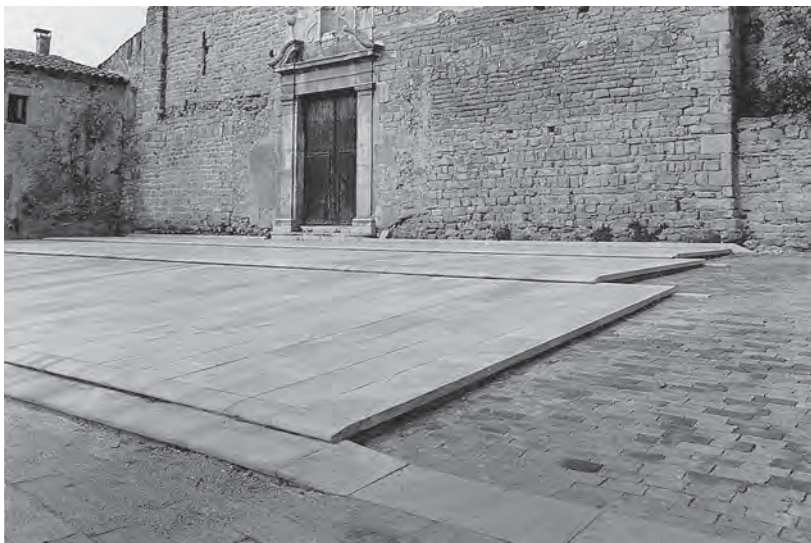
Abb. 176: José Luis Mateo unterlegt den mittelalterlichen Häusern von Ullastret (Katalonien) mit ihrer nackt anmutenden Unvollkommenheit eine Geometrie, welche die Kontraste zwischen alten und neuen Oberflächen in spannungsvolle Bezüge setzt. Nach links öffnet sich die Gasse zum Kirchenvorplatz.

zeitgenössischen Architektursprache das System von Tätigkeiten und Denkweisen, welches den Platz- und Strassenanlagen zugrunde liegt, wieder sichtbar zu machen und die Gebäude wieder bewusst an dieses System anzuschliessen (Abb. 176).
