Jahresberichte

2003

**Jahresberichte des Archäologischen
Dienstes Graubünden und
der Denkmalpflege Graubünden**

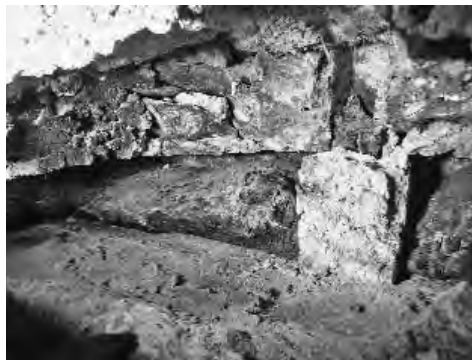
Abb. 23: Müstair, Kloster St. Johann. Karolingischer Horizontalbalken in der östlichen Giebelspitze mit einer Aussparung, darin eingemauert ein vertikales Pföstchen, das vermutlich der Bauvermessung diente. Der Balken ist 775/76 n. Chr. gefällt worden.

Unterhalb der Spitze des West- und des Ostgiebels wurde je ein Horizontalbalken bündig zur inneren Mauerfront verlegt. Beide haben in der Mauermitte einen recht-

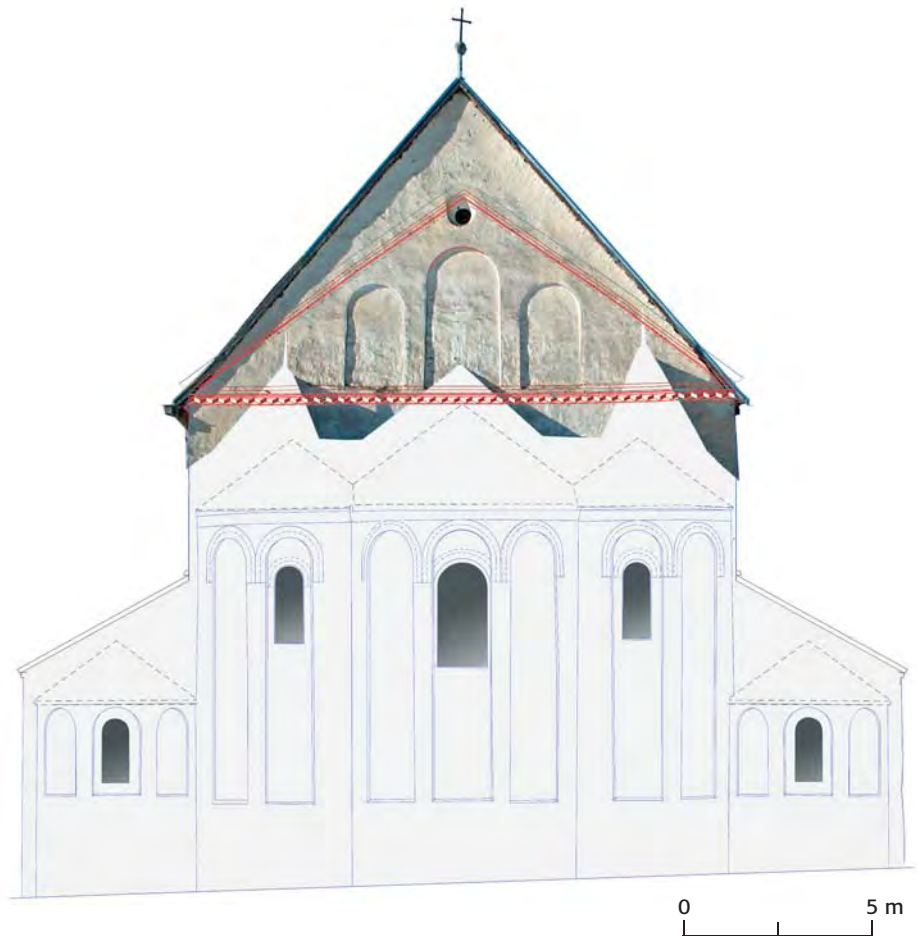
Abb. 24: Müstair, Kloster
St. Johann. Die östliche
Giebelfassade der Kirche mit
einem Rekonstruktionsver-
such des karolingischen Gie-
beldreiecks nach Befund.
Mst. 1:200.

das Horizontalgesims wie ein Gurt die beiden Traufgesimse der Nord- und Südfassade. Die Giebelschräge war mit einer kniestockartigen Niveaudifferenz davon abgehoben. Die drei Blendenfelder im Westgiebel enden rund 30 cm über dem Horizontalgesims, während sie an der Ostfassade direkt aufsitzen. Die Niveaudifferenz zwischen dem östlichen Horizontalgesims zum tieferliegenden Traufgesims der Seitenwände wurde durch das im Bericht von 2001 vorgestellte, gemalte Fries überbrückt.⁶⁵ Es wird notwendig sein, diese Beobachtungen zu überprüfen und zu ergänzen; dazu wird ein Gerüst an der Ostfassade notwendig sein.

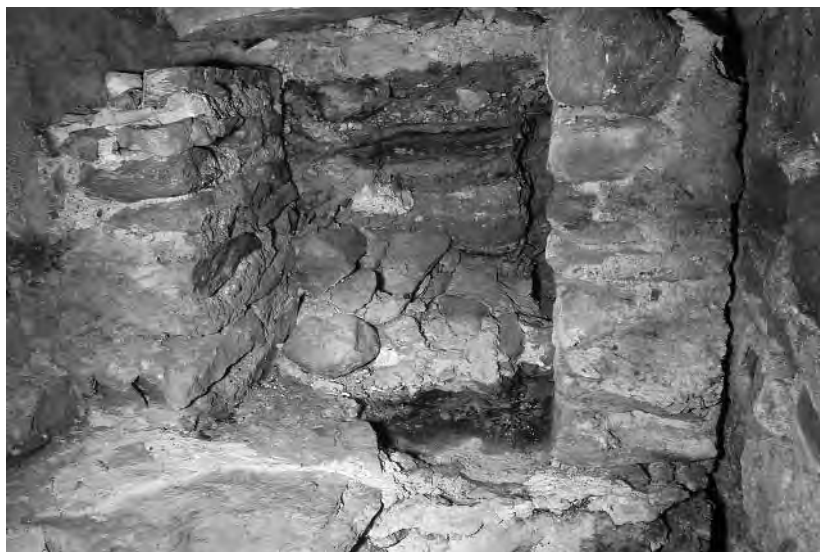
Abb. 34: Müstair, Kloster St. Johann. Südlicher Abschluss im Treppenschacht 22/146; links und rechts die gotischen Laibungsmauern gegen die frühromanischen Treppenschachtmauern und auf der Abbruchkante des frühromanischen Treppenedestes gemauert. In der schmalen Öffnung liegt unten Brandschuttmaterial, darauf die spätgotische Gewölbemauerung von Kreuzgang 11w, Südteil mit den darüberliegenden Schuttschichten. Auf Höhe der Abbruchkante der Laibungsmauern liegt der Mörtelboden des südlichen Gangraumes 96 und darauf die Marmor-Schwellenplatte der aktuellen hochbarocken Verbindungstüre in den Gang 96. Blick gegen Südosten.

In dieser Bauphase reduzierte man das bereits recht schmale Licht des südlichen Treppenschachtzuganges durch das Einstellen von zwei rund 30 cm starken Laibungsmauern auf eine lichte Weite von 63 cm. Diese Mauern sitzen in den Negativen der ausgerissenen untersten Podeststufe und sind gegenüber der Südflucht der Niklauskapelle um 10 cm zurückversetzt. Ein Türblatt hat wohl an der Südfront der Öffnung angeschlagen, denn in der östlichen Laibungsmauer ist ein 27 cm langes Flacheisen verankert, welches an der Südseite des Gewändes vorsteht und dort mit einer Öse endet. Die verschmälerte Öffnung rechnet immer noch mit dem frühromanischen

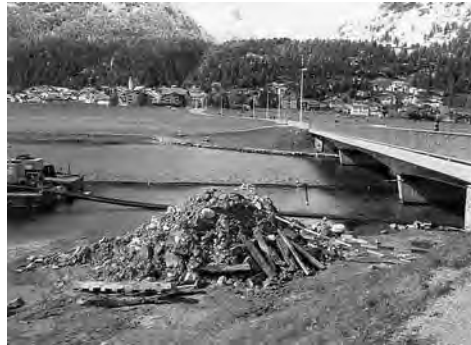
Abb. 71: Silvaplana, Brücke Surlej. Die aus dem Seegrund gerissenen und am Ostufer deponierten Balken und Bohlen. Links im Bild die schwimmende Arbeitsplattform, von der aus die Leitungen verlegt wurden. Blick gegen Norden.

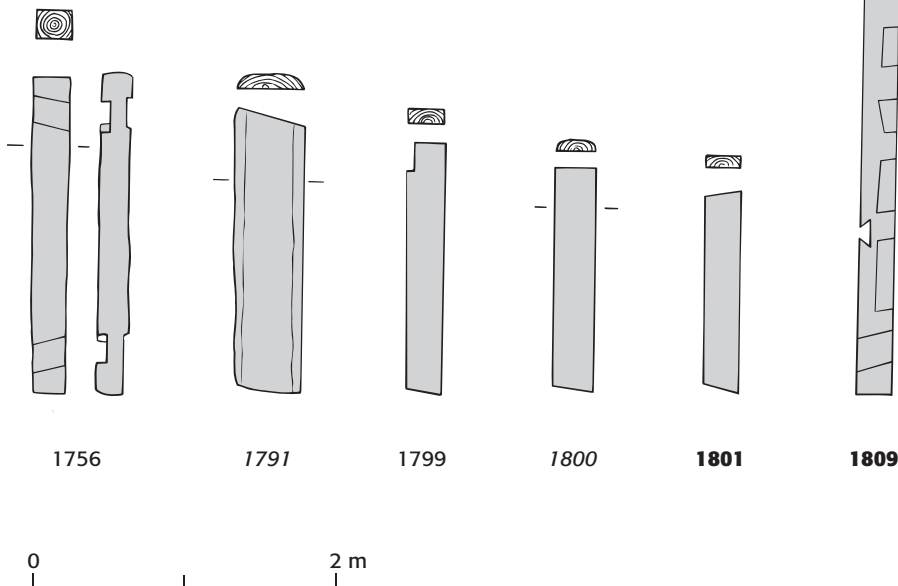
Abb. 72: Silvaplana, Brücke Surlej. Die dendrochronologischen Daten der einzelnen Hölzer. Fett: gesichertes Fälldatum; kursiv: unsicheres Fälldatum; normal: geschätztes Fälldatum. Mst. 1:50.

Bau der Brücke dürfte nach den vorliegenden Daten 1811 ausgeführt worden sein. Dabei wurden Stämme verwendet, die im Zeitraum von 1761 bis 1810 gefällt worden waren.

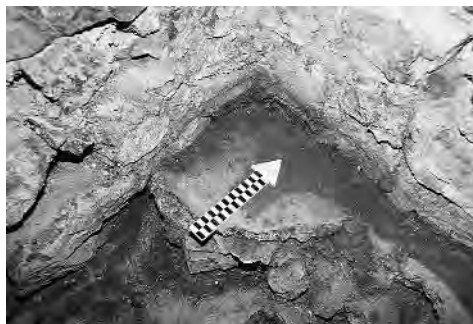
Abb. 142: Brienz/Brinzauls, Burgruine Belfort.
 Rest des Mörtelbodens zum dritten Geschoss.

dem nördlichen Absatz blieb ein Rest des originalen Mörtelbodens zum Eingangsgeschoss erhalten (Abb. 142). Dieser erlaubt die Rekonstruktion des aufwändigen Bodenaufbaus: Quer über der Balkenlage aus Baumstämmen war eine 15 cm starke Lage von Hälblingen (längs halbierte Stämme) verlegt. Darüber brachte man ein Steinbett ein. Dieses wurde schliesslich in zwei Arbeitsgängen mit Kalkmörtel übergossen. Der Bodenaufbau zwischen der Oberkante der Baumstämmen und der Gehfläche des Mörtelbodens misst 35 cm.
