Projekttitle: Revitalisierung/ Aufweitung Masura

Gewässer	
Gemeinde	Klosters - Serneus
Einzugsgebiet	Vereinigter Rhein
Gewässer	Landquart
Gewässernummer	3021003
Gewässertyp	Hauptfluss Landquart
Fischarten	Bachforellen, Seeforellen, ev. Bachsaiblinge möglich
Besonderheiten	Aufweitung des Gewässerabschnittes

Trägerschaft / Kosten	
Bauherrschaft	Gemeinde Klosters – Serneus
Ausführung	Baugesellschaft Pirovino / Forstamt Klosters
Baubegleitung	Rolf Büsch Bautechnisches Büro / AJF
Kosten	Fr. 285 000.-
Finanzierung	Gemeinde Klosters-Serneus / Subventionen vom Kt. Graubünden
Bauzeit	Herbst 2006

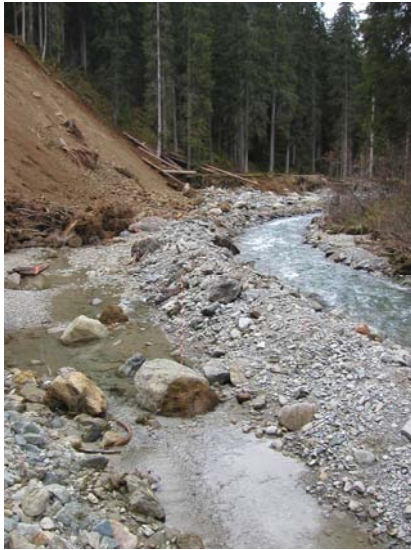
Vorher

Die Landquart bei Masura zeigt sich als natürlicher, schön strukturierter Bergbach. Durch das grosse Unwetter im August 2005 wurde dieses Teilstück total zerstört und stark verändert. Die Sofortmassnahmen ermöglichten den Flusslauf zu öffnen und das Teilstück aufzuwerten. Wo immer möglich wurde das Fliessgewässer stark aufgeweitet und neue Habitate für Wassertiere geschaffen.

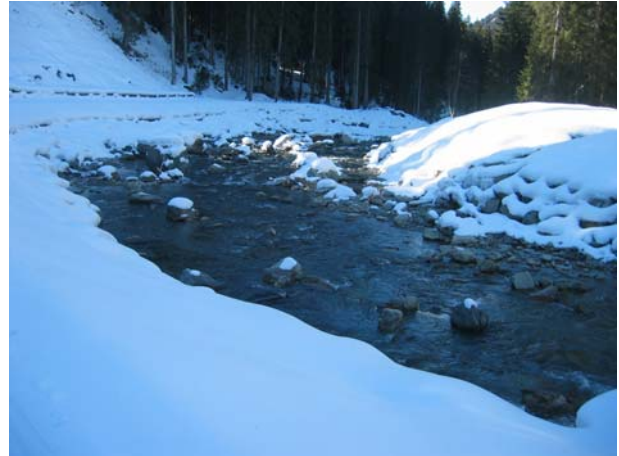
Nachher

- Gerinneaufweitung und Neugestaltung von Wassertier - Habitaten
- Beseitigen und Überbrücken von Wanderhindernissen.
- Fischgängigkeit gewährleisten
- Aufrechterhaltung der Zugänglichkeit für den Menschen (Infotafeln)
- Schutz der Uferböschungen
