Projekttitlel: Wiederherstellung „Zipfa“, Ersatzmaßnahme Moor „Buchlich Rütli“

Gewässer	
Gemeinde	Splügen
Einzugsgebiet	Hinterrhein
Gewässer	Zipfenbach
Gewässernummer	2.9.1
Gewässertyp	Naturnahes Seitengewässer
Fischarten	Zu erwarten sind: Bachforelle
Besonderheiten	Laichgewässer

Trägerschaft / Kosten	
Bauherrschaft	Gemeinde Splügen
Ausführung	Hössli Baugeschäft, Splügen
Baubegleitung	HFA H. Wolf, JFA M. Eichhoff
Kosten	
Finanzierung	Gemeinde Splügen, Ersatzmaßnahme „Buchlis Rütli“
Bauzeit	2001

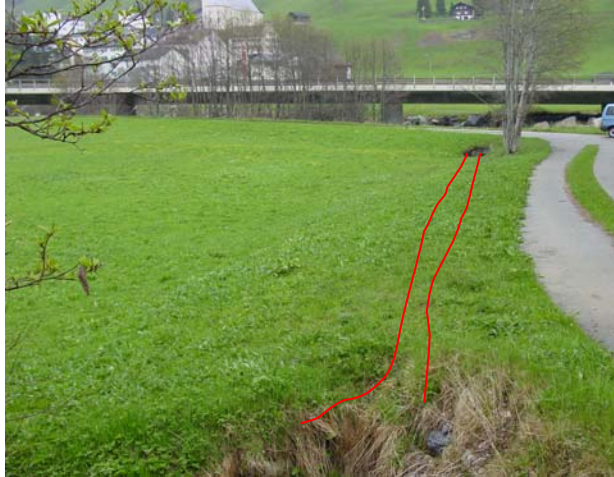
Vorher

Mit der geplanten Materialdeponie „Buchlisch Rüti“ wird ein kleines Moor zerstört. Laut Absprachen mit dem ANU soll die Auenfläche im Gebiet „Zipfa“ als Ersatzmaßnahme wieder hergestellt werden. Bei diesen Ersatzmaßnahmen sollten die Belange der Fischerei mit berücksichtigt werden. Der Zipfenbach fließt begradigt durch ein Betonrohr über das Wuh in den Hinterrhein. Der Einstieg der Bachforellen war nicht möglich.

- Das alte Bachbett wieder auf seiner ganzen Länge naturnah gestaltet.
- Ein altes Betonrohr für den Wanderweg entfernt und durch eine Holzbrücke ersetzt.
- Der Bacheinlauf in den Hinterrhein fischgängig angepasst.

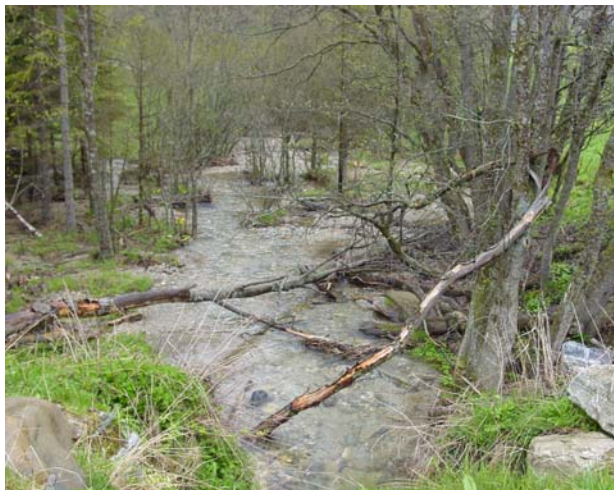
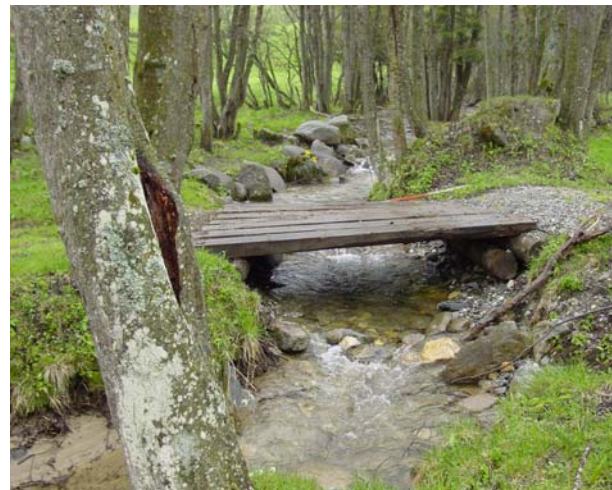
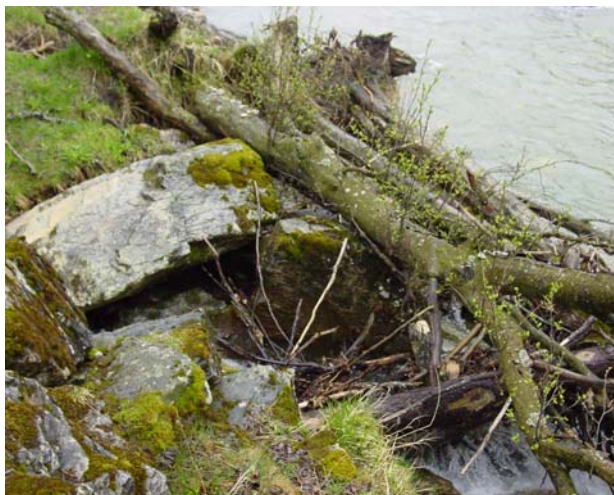
Nachher

Fischzug gewährleistet
