Comune di Bregaglia

## Bondo – rifacimento dell'arginatura dei fiumi Bondasca e Maira nonché nuovi impianti per il traffico

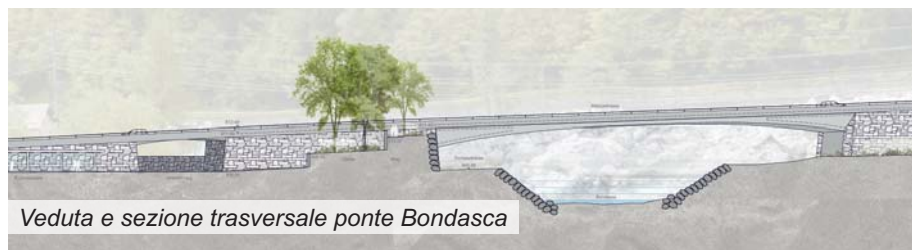
Veduta e sezione trasversale ponte Bondasca

Il ponte sul fiume Bondasca e il ponte Spizarun, nella zona centrale, sono formati come ponti a piastra. Intorno ai supporti sono costituiti da

sezioni a cassone a tre piani con robuste volte. Il ponte sul fiume Bondasca ha una campata di 65 metri, il ponte Spizarun di 56 metri. I due ponti si trovano a monte della corrente rispetto ai ponti esistenti. Vengono in tal modo minimizzati gli ostacoli alla circolazione durante la costruzione.

zioni dello scorrimento del fiume Bondasca, la sezione trasversale della carreggiata risulta fortemente simmetrica intorno ai supporti addicendosi alla particolare posizione della linea di compressione del ponte, curvo nella pianta. Il ponte, essendo parte integrante del villaggio, è dotato di un rivestimento di lastre di pietra. Anche i parapetti sono rivestiti con lastre di pietra naturale della Val Bregaglia.
