## Grundkontrolle: Fünf Kontrollpunkte für einen umfassenderen Gewässerschutz

Ab dem Jahr 2020 wird im Rahmen der ordentlichen Kontrolle (Winterkontrolle) detaillierter überprüft, ob die Landwirtschaftsbetriebe nebst den stofflichen auch die baulichen Anforderungen an den Gewässerschutz erfüllen. Dazu wurden auf Bundesebene 13 einheitliche Kontrollpunkte zusammengestellt. Im Kanton Graubünden werden im Jahr 2020 fünf von diesen 13 Kontrollpunkten überprüft.

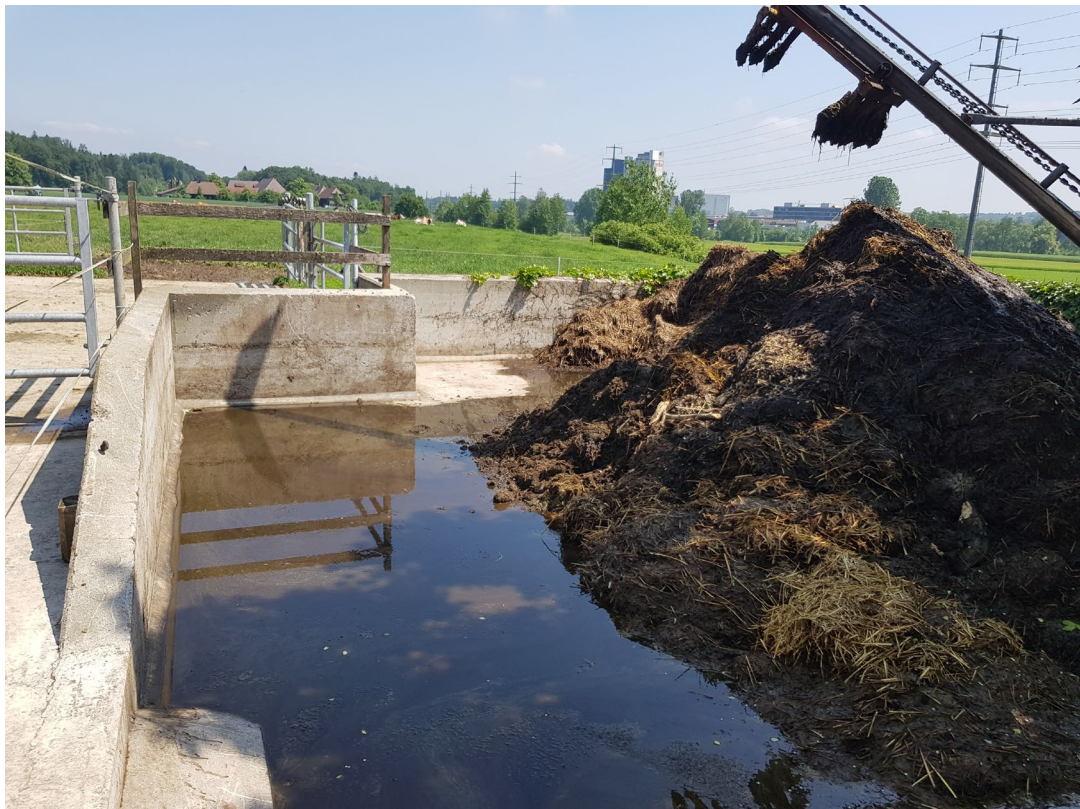
Abbildung 1: Korrekte Mistlagerung mit dichtem Boden und Umrandung, insbesondere auch bei der Zufahrt, sodass kein Mistwasser abfließt (Quelle: AGRIDEA).

**Mistlagerung:** dichter Boden mit Umrandung, korrekte Entwässerung, kein sichtbarer Austritt von Mistwasser, keine sichtbaren Mistablagerungen neben der Lagerfläche, Verladeplatz sauber und ohne Morast
