# Asbest

Was Sie als Hauseigentümer  
alles darüber wissen müssen

# Haben Sie Asbest im Haus?

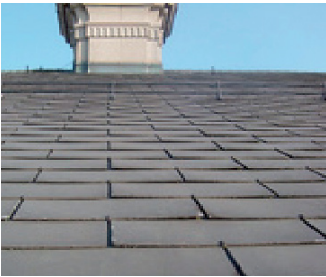
## Faserzementplatten

(Dachschiefer, Wellplatten)

| <ul style="list-style-type: none"><li>Auf dem Dach und an der Fassade</li></ul> | Nutzung | |
| <ul style="list-style-type: none"><li>Reinigung mit Besen oder weicher Bürste</li><li>Zerstörungsfreie Demontage</li></ul> | | Bearbeitung |
| <ul style="list-style-type: none"><li>Bearbeiten mit Winkelschleifer</li><li>Brechen, Schneiden, Bohren</li><li>Reinigen mit Hochdruckreiniger</li><li>Zerstörender Abbruch</li></ul> | | Bearbeitung |

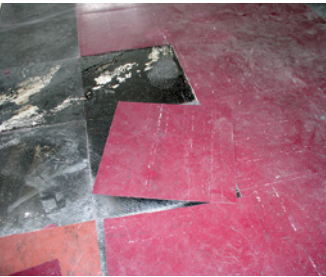
## Bodenbeläge einschichtig

(Asbest im Kunststoff fest gebunden)

| <ul style="list-style-type: none"><li>Einschichtig, Asbest im Kunststoff eingebunden / im PVC eingegossen</li></ul> | Nutzung | |
| <ul style="list-style-type: none"><li>Ausbauen der Beläge</li></ul> | | Bearbeitung |

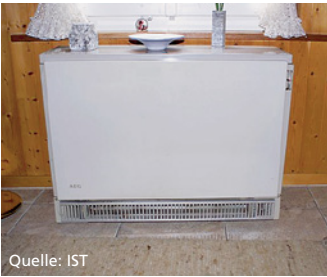
## Elektrospesicherofofen, Elektroboiler

| • Geschlossenes Gerät | Nutzung | |
| • Ausbau / Demontage des Gerätes (ohne Öffnen) | | Bearbeitung |
| • Öffnen des Gerätes<br>• Ausführen von Arbeiten am offenen Gerät<br>• Zerlegen des Gerätes | | Bearbeitung |

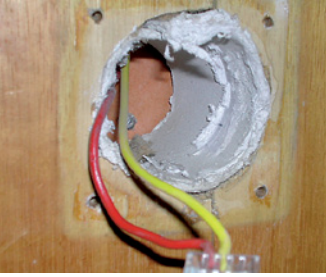
## Steckdosen / Lichtschalter Isolation (schwach gebundene Platten)

| • Isolation hinter Abdeckung | Nutzung | |
| • Entfernen der Abdeckplatte | | Bearbeitung |
| • Demontieren der Steckdose / des Lichtschalters | | Bearbeitung |

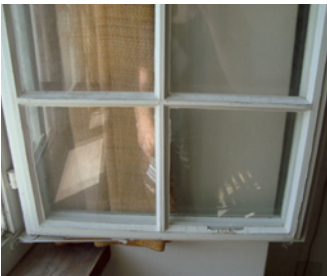
## Asbesthaltiger Fensterkitt

| • Unbeschädigt | Nutzung | |
| • Demontage ohne Beschädigung | | Bearbeitung |
| • Reparaturen oder Demontage | | Bearbeitung |
