2001

**Jahresberichte des Archäologischen
Dienstes Graubünden und
der Denkmalpflege Graubünden**

Überblick über die Tätigkeiten des Archäologischen Dienstes Graubünden im Jahre 2001

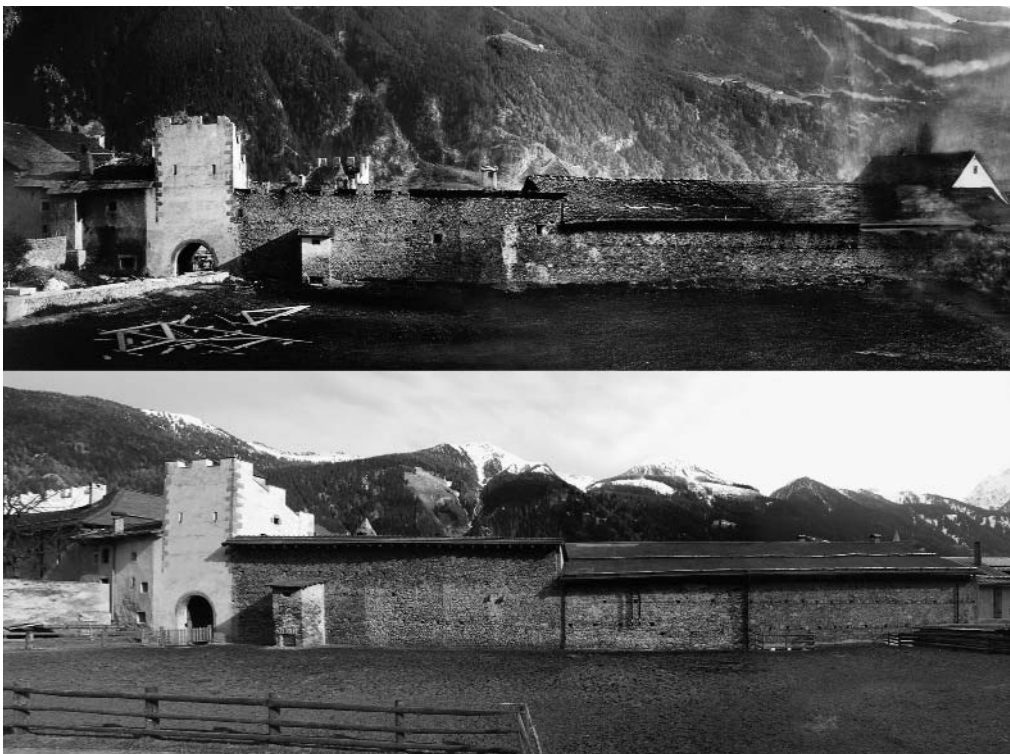
Abb. 14: Müstair, Kloster St. Johann. Nordfassade des Landwirtschaftstraktes; Blick gegen Süden: Oben Aufnahme von Josef Zemp mit Zustand von 1904, unten Zustand 2002. In der Zwischenzeit waren im mittleren Abschnitt Schweineställe unter einem Pultdach an die Klostermauer angebaut.

Teilnehmer der ETHZ-Seminarwoche untersuchten Gebäude des Nordtraktes am Wirtschaftshof (Knechtetrakt, Abb. 14). Die Feststellungen: Der Nord-Torturm steht mit seinen unteren Teilen im Verband mit der Klostermauer. Er ist noch vor dem Brand von 1499 entstanden. An den Torturm grenzte im Westen ein zweigeschossiges Wohnhaus mit gewölbter Küche im Westteil. Es lehnte sich gegen die mit Zinnen abgeschlossene Klostermauer. An der Knickstelle der heutigen Umfassungsmauer bindet die Ostmauer eines bis zur Ostfassade der Nord-Stallscheune reichenden Gebäudes ein, das in die Zeit vor der Errichtung des Nordstalles zurückreicht. In des-

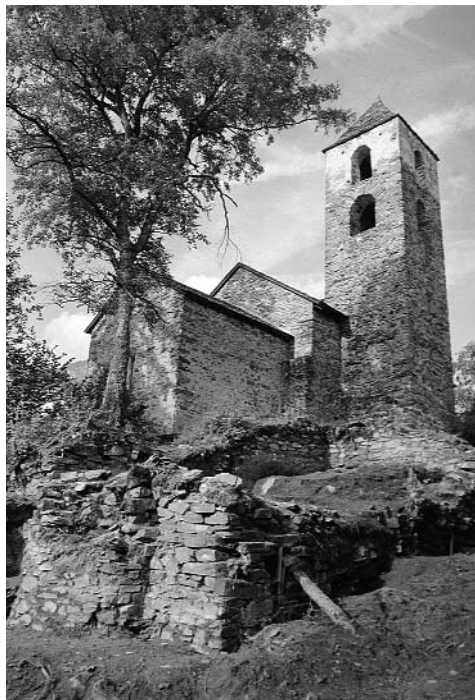
Abb. 16: Sils i. D., Burganlage Hohenrätien. Die Ruine des Baptisteriums nach dem Entfernen des Abbruchschutts. Dahinter die heutige Kirche der Burganlage. Blick von Nordosten.

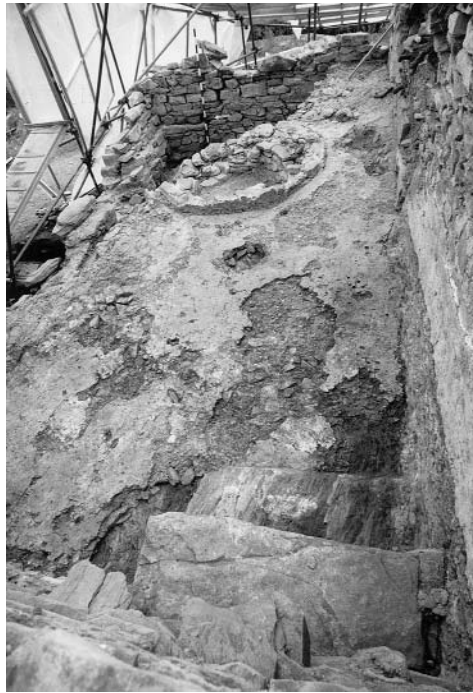
Abb. 18: Sils i.D., Burganlage Hohenrätien. Der Innenraum des Baptisteriums von Westen.

Der Haupteingang ins Baptisterium befindet sich ganz am Südeinde der Westwand. Eine gemauerte und eine aus dem Felsen gehauene Stufe führen von diesem Eingang auf einen Mörtelboden hinunter (Abb. 18). Der Boden, der auf eine Rollierung aus kleineren, flachen Bruchsteinen gegossen wurde, hat sich stellenweise noch mit geglätteter Oberfläche erhalten. Er fehlt hingegen gänzlich im Nordostbereich des Raums, wo er im Zusammenhang mit der bereits erwähnten «Militär»-Störung entfernt wurde.

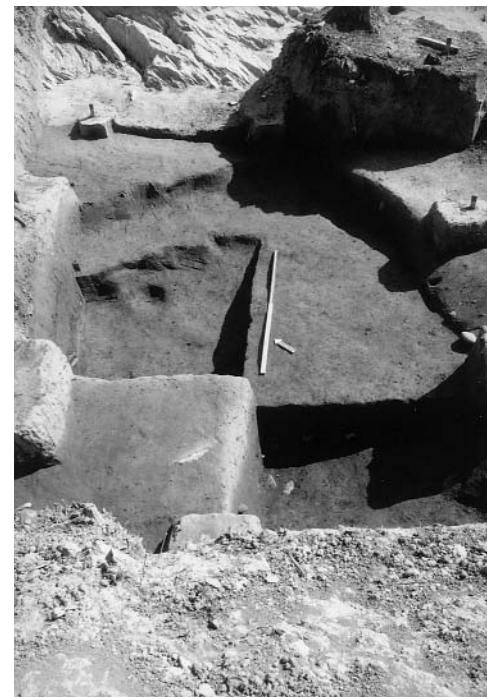
Abb. 37: Untervaz, Haselboden. 3. Etappe; Feld 2, nach 3. Abstich, Grube 46. Mst. 1:50.

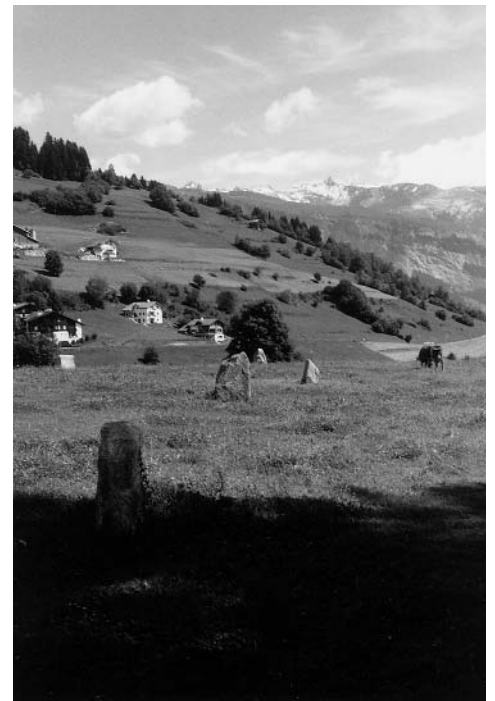
Abb. 86: Falera, Planezzas. Steinreihe 2224 - 2225 - 2229 mit abweichendem Stein 01-4. Ansicht von Süden.

Während Greti Büchi zunächst in der südwestlichen Steingruppe eine Foundation für den Stein 01-4 zu sehen glaubte, ist uns der "Foundationsbefund" aus rein archäologischer Sicht zu unsicher, und die Wahrscheinlichkeit, dass der Stein aus dieser "Foundation" in seine jetzige Lage verstürzte, dürfte sehr klein sein.

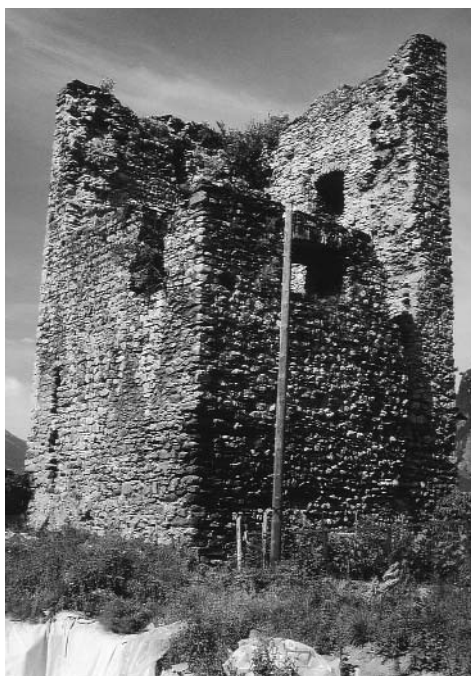
Abb. 121: Zizers, Burgruine Friedau. Ansicht von Südwesten. Zustand vor den Sicherungsarbeiten 2001.
