Jahresberichte

2003

**Jahresberichte des Archäologischen
Dienstes Graubünden und
der Denkmalpflege Graubünden**

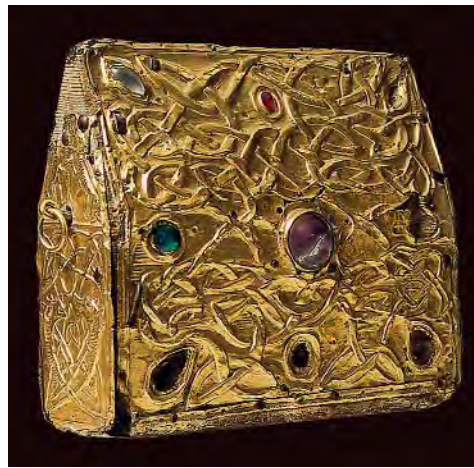
Abb. 3: Chur, Kathedrale St. Mariä Himmelfahrt. Das im Domschatz aufbewahrte Reliquiar aus karolingischer Zeit (Holz mit vergoldeten Blechbeschlägen und eingelegten Edelsteinen, Masse 18 x 16 x 6,2 cm).

Auch in diesem Jahr waren Balken aus hochmittelalterlichen und neuzeitlichen Häusern die am häufigsten untersuchten Hölzer. Anspruchsvoller war der Datierungsversuch an einem karolingischen Reliquiar, das sich im Domschatz der Kathedrale in Chur befindet (Abb. 3). Für die Dauer der Renovationsarbeiten in der Kathedrale wird es im Kulturgüterschutzraum des RM aufbewahrt. Diese Gelegenheit nahmen wir zum Anlass, eine dendrochronologische Un-

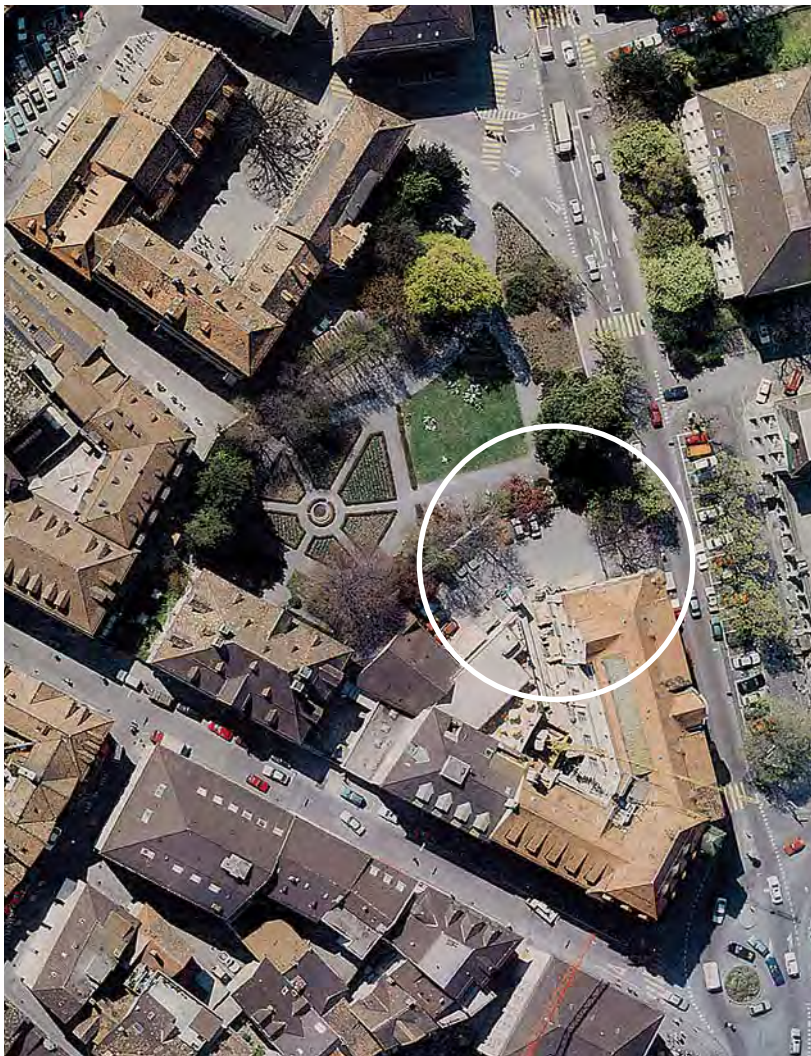
Abb. 7: Chur, Grabenstrasse (GKB). Luftaufnahme des Stadtgebietes zwischen der Graben- und der Poststrasse mit der Grabungsfläche (Kreis). Blick gegen Südwesten.

Bankgebäudes (Abb. 7). In mehreren Kurzeinsätzen konnte bis Ende 2003 die ganze Fläche archäologisch untersucht und dokumentiert werden. Infolge der jüngeren und jüngsten Umgestaltungen des Areals waren die baulichen Strukturen aus dem Zeitraum vom Hochmittelalter bis in die Neuzeit nur noch rudimentär erhalten. Dennoch konnten die verschiedenen Befunde dank den archäologischen Untersuchungen früherer Jahre an diesem Platz und in der näheren Umgebung sowie aufgrund zahlreicher historischer Akten und Pläne als Mosaiksteine in ein baugeschichtliches Gesamtbild eingefügt werden⁶.

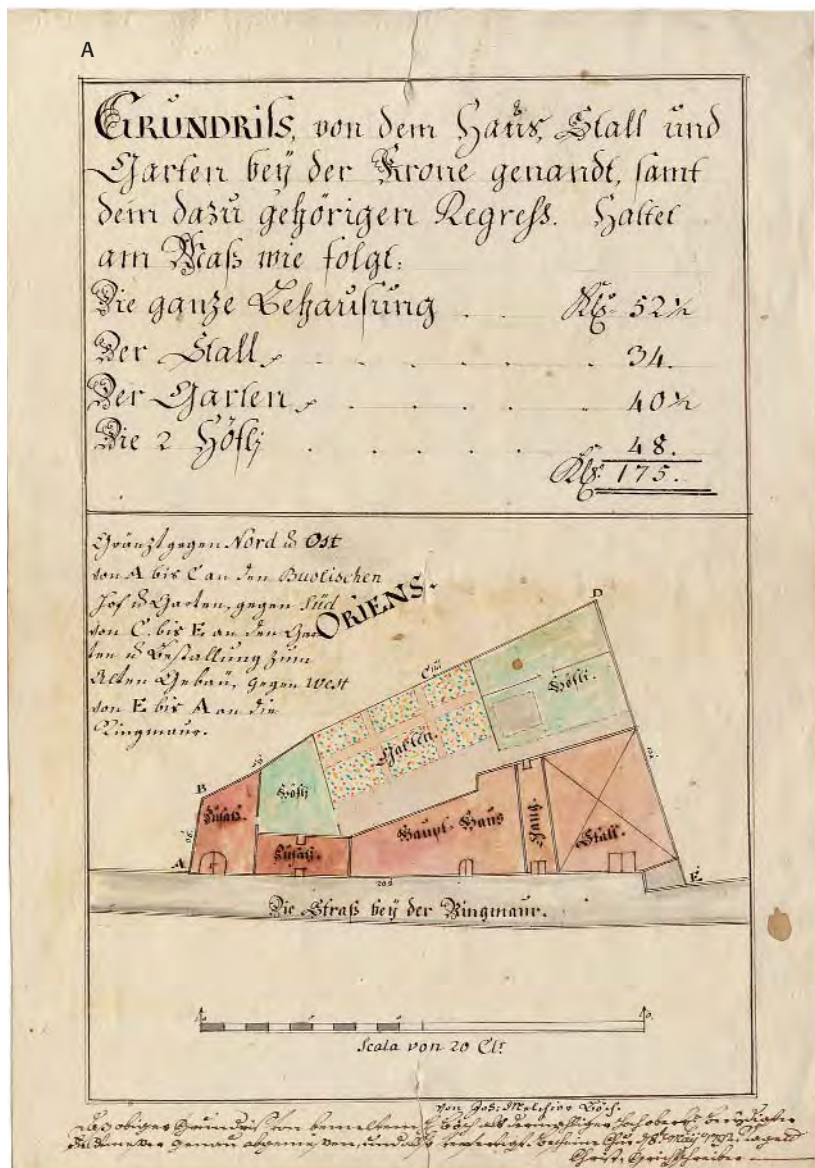
Abb. 12: Chur, Grabenstrasse (GKB).

A: Grundriss von dem Haus, Stall und Garten bey der Krone genandt. Plan vom 18. Mai 1792, aufgenommen von Johann Melchior Bösch

B: Projektion der Grabungsbefunde in den Plan von 1792 mit dem Stall «Krone» (8), der Stadtmauer (1) und der Zwingermauer (4) Mst. 1:1000.

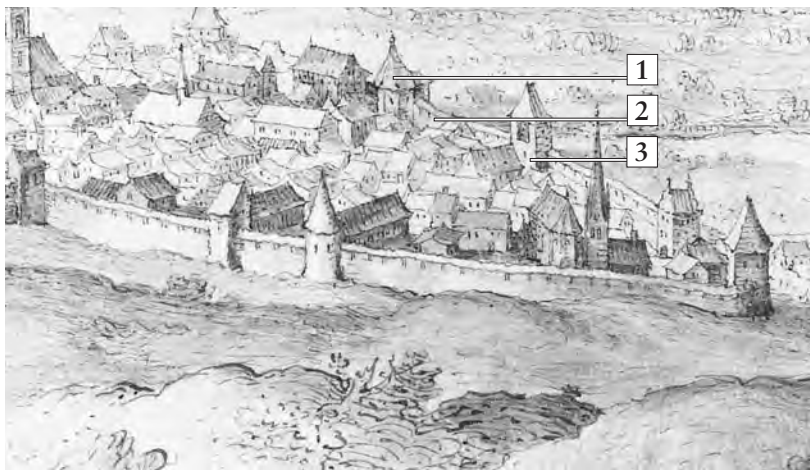
Abb. 16: Chur, Grabenstrasse (GKB). Ausschnitt der Stadtansicht von Matthäus Merian dem Älteren aus dem Jahr 1615.

Die älteste der angeschnittenen Mauern, die Stadtmauer, stammt aus dem 13. Jahrhundert und wird für diesen Bereich, zwischen dem Runden Turm und dem Schementurm, erstmals 1293 im Zusammenhang mit dem Nicolaikloster erwähnt.¹¹ Wie die Zeichnung von Merian von 1615 zeigt (Abb. 16), trug sie in Richtung Stadt einen hölzernen Wehrgang, der gegen das offene Feld mit Zinnen und Scharten kenntlich war.¹² Dieser Wehrgang, «Umgang» oder «Laube» genannt, war von der sogenannten Ringmauerstrasse her zugänglich, hatte aber seit der veränderten Kriegstechnik keine Schutzfunktion mehr.¹³ Zu Beginn des 19. Jahrhunderts war er in sehr schlechtem Zustand und teilweise bereits «eingefallen», so dass die Oeconomie-Commission 1809 dem Rat empfahl, den Umgang abzutragen und «keine Kosten mehr auf die Wiederherstellung desselben zu verwenden». Dieser entschied jedoch, nur die Zugänge zu schliessen und beauftragte die Oeconomie-Commission, «die betreffenden Anstalten der Reparatur anzuordnen».¹⁴ Darauf beschloss die Oeconomie-Commission, alle einsturzgefährdeten Teile des gesamten Wehrgangs abzubrechen.¹⁵ Bauinspektor Herold berichtet 1829, dass «vor ungefähr 15 Jahren [...] auf der nördlichen und westlichen Stadtmauer die alte morsche Laube weggenommen» worden sei.¹⁶ 1818 war der Umgang zwischen dem Schmiedenturm und der St.-Regula-Kirche «bald der Einzige, den l.[obliche] Statt noch an allen ihren Ringmauren stehen» gelassen hatte.¹⁷

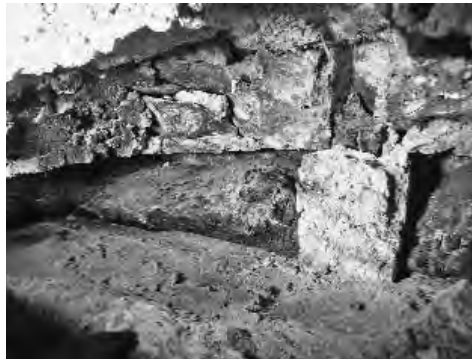
Abb. 23: Müstair, Kloster St. Johann. Karolingischer Horizontalbalken in der östlichen Giebelspitze mit einer Aussparung, darin eingemauert ein vertikales Pföstchen, das vermutlich der Bauvermessung diente. Der Balken ist 775/76 n. Chr. gefällt worden.

Unterhalb der Spitze des West- und des Ostgiebels wurde je ein Horizontalbalken bündig zur inneren Mauerfront verlegt. Beide haben in der Mauermitte einen recht-

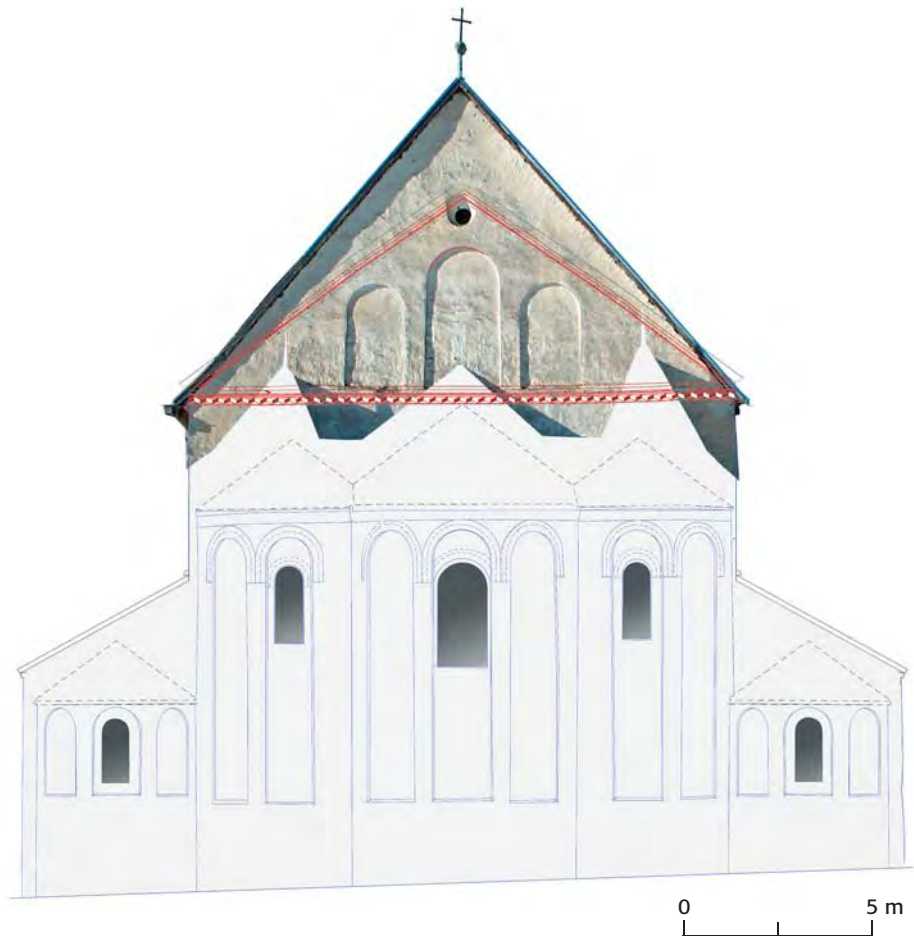
Abb. 24: Müstair, Kloster
St. Johann. Die östliche
Giebelfassade der Kirche mit
einem Rekonstruktionsver-
such des karolingischen Gie-
beldreiecks nach Befund.
Mst. 1:200.

das Horizontalgesims wie ein Gurt die beiden Traufgesimse der Nord- und Südfassade. Die Giebelschräge war mit einer kniestockartigen Niveaudifferenz davon abgehoben. Die drei Blendenfelder im Westgiebel enden rund 30 cm über dem Horizontalgesims, während sie an der Ostfassade direkt aufsitzen. Die Niveaudifferenz zwischen dem östlichen Horizontalgesims zum tieferliegenden Traufgesims der Seitenwände wurde durch das im Bericht von 2001 vorgestellte, gemalte Fries überbrückt.⁶⁵ Es wird notwendig sein, diese Beobachtungen zu überprüfen und zu ergänzen; dazu wird ein Gerüst an der Ostfassade notwendig sein.

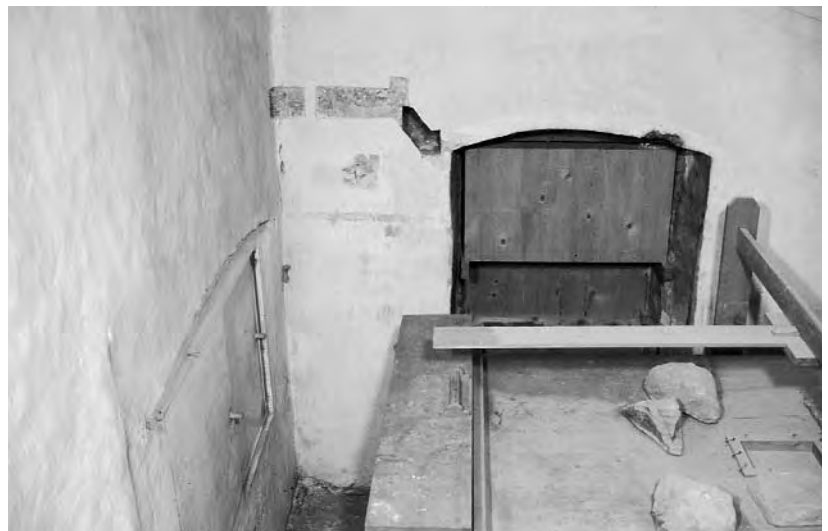
Abb. 25: Müstair, Kloster St. Johann. Balgraum 68. Zustand nach Abschluss der Untersuchungen. Im Hintergrund die Tür von 1492, welche auf die gleichzeitig errichtete Empore führte. Links über der Tür das Negativ eines Balkens der Nordannexdecke von 1492. Im Vordergrund rechts der Orgelbalg von 1950. Blick gegen Süden.

Vom karolingischen Nordannex (um 775) konnten der Pietra-Rasa-Verputz und der Malereiverputz auf der Süd- und Westseite gefasst werden. Von den romanischen Veränderungen (Decke und Ausmalung) traten in den Sondierungen keine Überreste zum Vorschein. Der Nordannex wurde wohl 1492 mit einer neuen Decke ausgestattet, wovon das Negativ eines einzelnen Balkens und die Abdrücke im Verputz von Deckenbrettern nachgewiesen sind (Abb. 25). Von der damals in die Südmauer eingebroche-

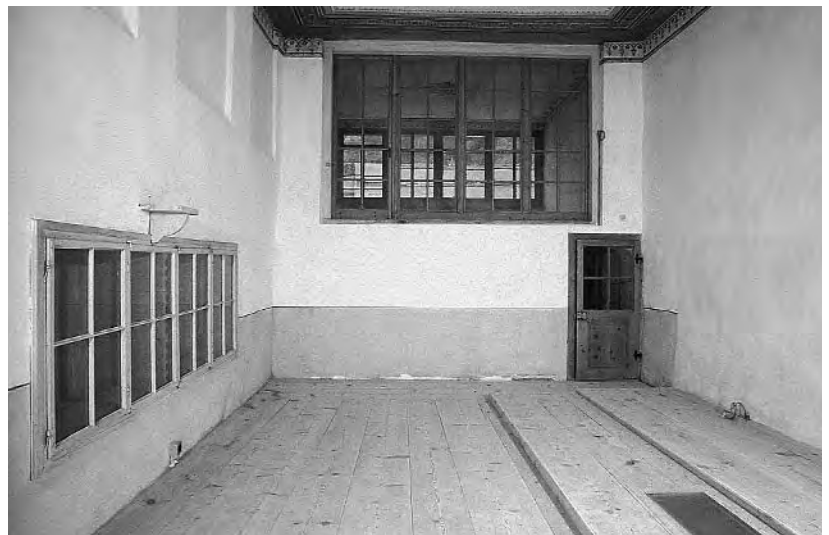
Abb. 26: Müstair, Kloster St. Johann. Winterchor 69, Zustand nach der Restaurierung. Rechts die Südmauer des Plantaturmes, links die Nordmauer (mit Blendarkaden) der Kirche. Im Hintergrund die Westmauer des Winterchors aus der Zeit nach 1499, in welche 1652 die Tür rechts eingebrochen wurde. Über der Tür der Fensterwagen von 1913 zwischen Winterchor und Solarium (Juhée). Blick gegen Westen.

Nach dem Brand von 1499 wurde westlich von Raum 69 der Balgraum 68 eingerichtet. Von diesem aus war Raum 69 (Dachraum) nur durch einen kleinen Durchschlupf erreichbar. Spätestens um 1652 wurde die gotische Decke von 1492 ganz abgetragen und man zog eine neue Decke ein, welche wieder auf die karolingische/romanische Höhe abgesenkt wurde. Der Durchschlupf von Raum 68 zu Raum 69 wurde zu einer Tür ausgeweitet. Im ausgehenden 19. Jh. wurde zusammen mit Umbauten im Schwesternzimmer 70 das heutige Winterchor für die Schwestern eingerichtet. Unter anderem wurden im Westen von Raum 69 drei gekuppelte grosse Fenster angebracht. Diese Fenster wurden 1913 durch die heute bestehenden ausgewechselt, als man das Solarium (sog. Juhée) über Raum 68 respektive westlich des Winterchors einrichtete (Abb. 26).

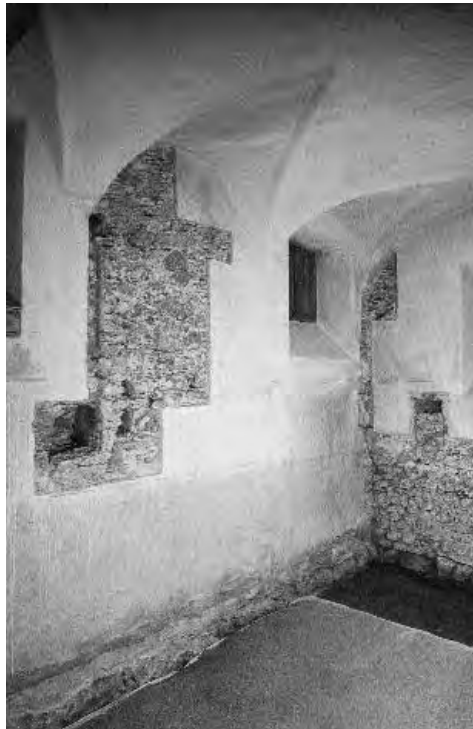
Abb. 27: Müstair, Kloster St. Johann. Sakristei 8, Ansicht an die spätgotische Nordwand und nördlichen Abschnitt der Ostwand. Putzsondage an der Nordwand mit vermauerter Türe zur verlorenen, jüngeren Zwischendecke. Ostwand mit steinsichtigem Mauerwerk des karolingischen «Äusseren Annexes».

Ausgrabung und Bauuntersuchung in der Sakristei (2.2) (Abb. 27)

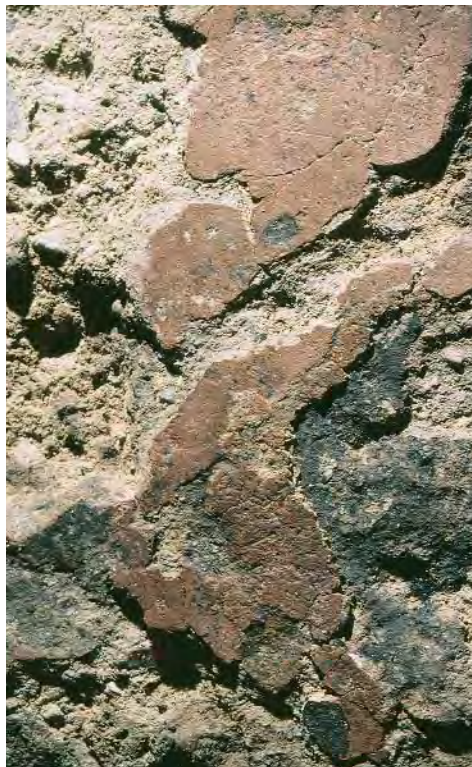
Abb. 28: Müstair, Kloster St. Johann. Sakristei 8, Detailansicht auf den mit Ziegelmehl rot eingefärbten, karolingischen Mörtelboden, darauf Spuren vom verbrannten Mobiliar (Sitzbank).

wurde durch einen ebensolchen, etwas tieferliegenden ersetzt. Seine beschädigte Oberfläche ist mit rot gefärbter Spachtelmasse gekittet (Abb. 28). Lokale Schwärzungen der Mörtelbodenoberfläche, besonders markant entlang der Südwand, entstanden wohl durch Schwelbrand von Mobiliar (Sitzbank) (Abb. 29). Die Grabung 1993 im Oberen Garten erbrachte ähnliche Spuren einer verbrannten Sitzbank entlang der karolingischen Nordwand. Nach einem Brandereignis wurde der Äussere Annex abgebrochen und eingeschüttet. An seiner Stelle entstand um 958/60 der an den Nordannex angebaute Plantatum, in dessen Fundament karolingische Marmorspolien verbaut sind. Der Freiraum östlich des Turmes wurde zu einem Hofraum ummauert, der die Aussentreppe zum Hocheinstieg in den Plantatum umfriedete. Eine in die Erdgeschossmauer des Turmes eingebrochene

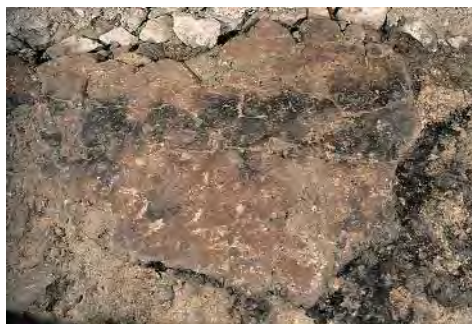
Abb. 29: Müstair, Kloster St. Johann. Sakristei 8, Detailansicht auf den mit rot eingefärbten, karolingischen Mörtelboden, am linken Bildrand die mit roter Spachtelmasse ausgeflickte Stelle.

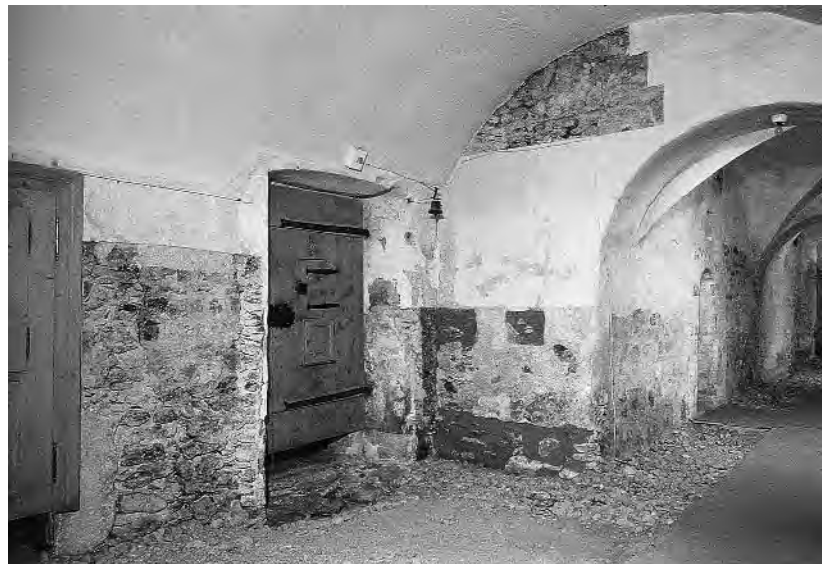
Abb. 31: Müstair, Kloster St. Johann. Südlicher Abschnitt des westlichen Kreuzgangflügels: Ostmauer der frühromanischen Bischofsresidenz mit den spätgotischen Türen zum Gang 29 und Raum 30; der dazugehörige südliche Treppenaufgang ins Obergeschoss abgebrochen; dazu in der Sondierstelle an der Nordwand Abdruck des Treppenedestes vor Obergeschosstüre (hinter Gewölbe) und Eckausbildung der Niklauskapelle, die Mauerwunde spätgotisch überputzt; rechts im Bild originaler Rundbogendurchgang zur Ulrichskapelle. Blick gegen Nordwesten.

Bauuntersuchung Kreuzgang 11w (Süd-Teil) (3.2) (Abb. 31)

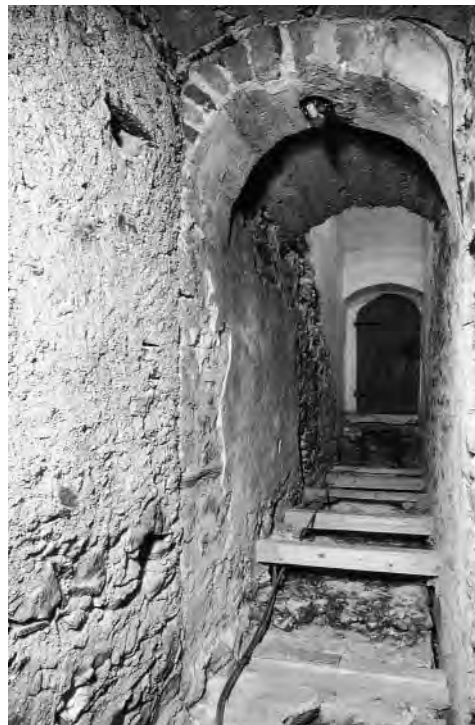
Abb. 33: Müstair, Kloster St. Johann. Übersicht im südlichen Teil vom Treppenschacht 22/146; rechts die frühromanische Ostmauer des Wohnturms, links die Westmauer mit Nordwest-Ecke der Niklauskapelle und gleichzeitigem Schwibbogen. Unten die gleichzeitig trocken verlegte Steinsetzung auf das Treppenpodest. An der Kapellen-Westmauer ist der brandgeschädigte romanische Verputz ersichtlich, und südlich davon erkennt man die zugemauerte Türe zur Niklauskapelle. Vorne links setzt die spätgotische Kreuzgangmauer an der Kapellen-Nordwest-Ecke an, und ganz im Hintergrund ist die aktuelle hochbarocke Verbindungstüre in den Gang 96 zu sehen, unten sind noch die Balken der «Sulser-Treppe» von 1963 sichtbar. Blick gegen Südosten.

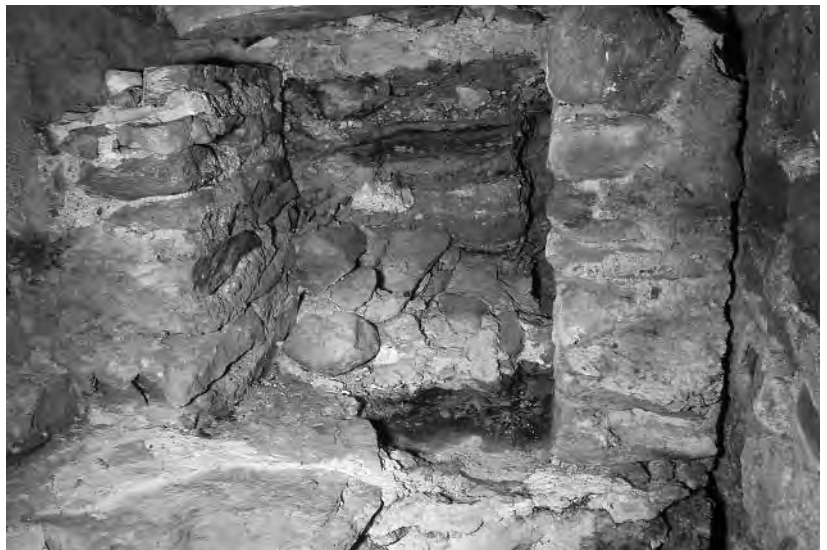
Abb. 34: Müstair, Kloster St. Johann. Südlicher Abschluss im Treppenschacht 22/146; links und rechts die gotischen Laibungsmauern gegen die frühromanischen Treppenschachtmauern und auf der Abbruchkante des frühromanischen Treppenedestes gemauert. In der schmalen Öffnung liegt unten Brandschuttmaterial, darauf die spätgotische Gewölbemauerung von Kreuzgang 11w, Südteil mit den darüberliegenden Schuttschichten. Auf Höhe der Abbruchkante der Laibungsmauern liegt der Mörtelboden des südlichen Gangraumes 96 und darauf die Marmor-Schwellenplatte der aktuellen hochbarocken Verbindungstüre in den Gang 96. Blick gegen Südosten.

In dieser Bauphase reduzierte man das bereits recht schmale Licht des südlichen Treppenschachtzuganges durch das Einstellen von zwei rund 30 cm starken Laibungsmauern auf eine lichte Weite von 63 cm. Diese Mauern sitzen in den Negativen der ausgerissenen untersten Podeststufe und sind gegenüber der Südflucht der Niklauskapelle um 10 cm zurückversetzt. Ein Türblatt hat wohl an der Südfront der Öffnung angeschlagen, denn in der östlichen Laibungsmauer ist ein 27 cm langes Flacheisen verankert, welches an der Südseite des Gewändes vorsteht und dort mit einer Öse endet. Die verschmälerte Öffnung rechnet immer noch mit dem frühromanischen

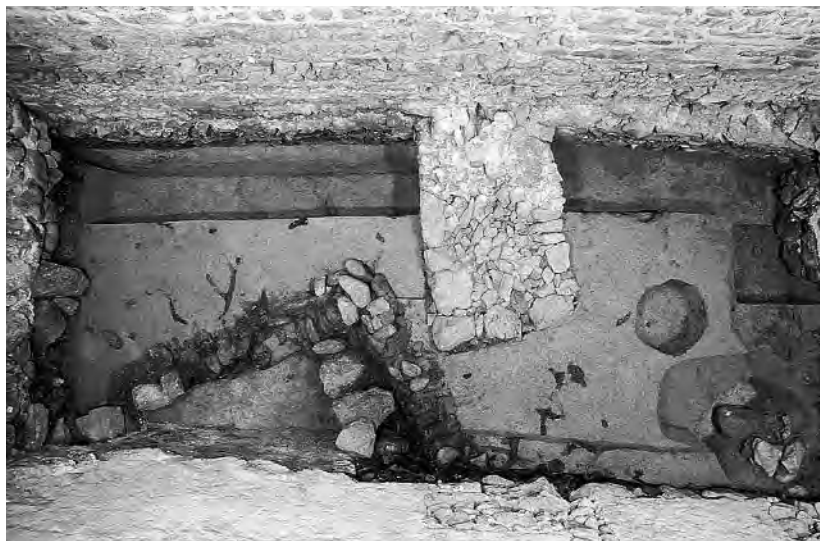
Abb. 35: Müstair, Kloster St. Johann. Raum 19, Aufsicht auf die Grabungsfläche kurz vor Abschluss der Untersuchungen. Links unten die mit Trockenmauern ausgekleidete Beschickungsgrube eines Ofens (verdeckt durch die jüngeren Mauern), rechts unten eine mit Steinen verfüllte Pfostringrube (spätantik? frühmittelalterlich?). Oben die Nordmauer des Norpertraktes (um 1030), von der nach unten (Norden) die Zungenmauer eines zeitgleichen Anbaus abgeht. Links die Nordmauer des romanischen Anbaus (um 1154), unten und rechts die Mauern von 1373, welche den Raum 19 begrenzen.

Raum 19, der ehemalige Milch Keller, befindet sich im Erdgeschoss des westlichen Nordtrakt-Abschnittes. Bereits 1997 wurde hier eine Bauuntersuchung durchgeführt. Bevorstehende Niveauabsenkungen, die wegen des hier geplanten Bauarchives nötig sind, machten eine archäologische Untersuchung der Innenfläche unumgänglich (Abb. 35). Über dem prähistorischen Horizont traten in der ersten vorgeschichtlichen Lehmschicht zwei Pfostringruben zutage. Dem gleichen Horizont sind auch locker verstreute Steine zuzuweisen, deren Pendants im vergangenen Jahr im Sickerleitungsgraben des Oberen Gartens entdeckt wurden. Drei jüngere Pfo-

Der karolingischen resp. ottonischen Zeit sind die Überreste eines Ofenplatzes zuzuweisen; sie waren von einer Schicht überdeckt worden, die vom Fundament des Norpertraktes (um 1030) durchschlagen wurde. Ein mindestens dreiphasiger Ofen und die zugehörige, ebenfalls mehrfach veränderte Beschickungsgrube wurden aufgedeckt, beides von der Oberfläche des Hanglehms aus in diesen eingetieft. Die Überreste des Ofenplatzes wurden bereits letztes Jahr im Sickerleitungsgraben des Oberen Gartens angeschnitten. Die Funktion des Ofens bleibt unklar, sicher ist nur die Verwendung zu Prozessen mit niedrigen Temperaturen (kaum Rötung, praktisch keine Asche, sondern nur kleinstfragmentierte Holzkohle). Südwestlich des Ofenplatzes bestand gegen Ende dieser Nutzungsperiode vielleicht eine Holzkonstruktion mit Schwellbalken.

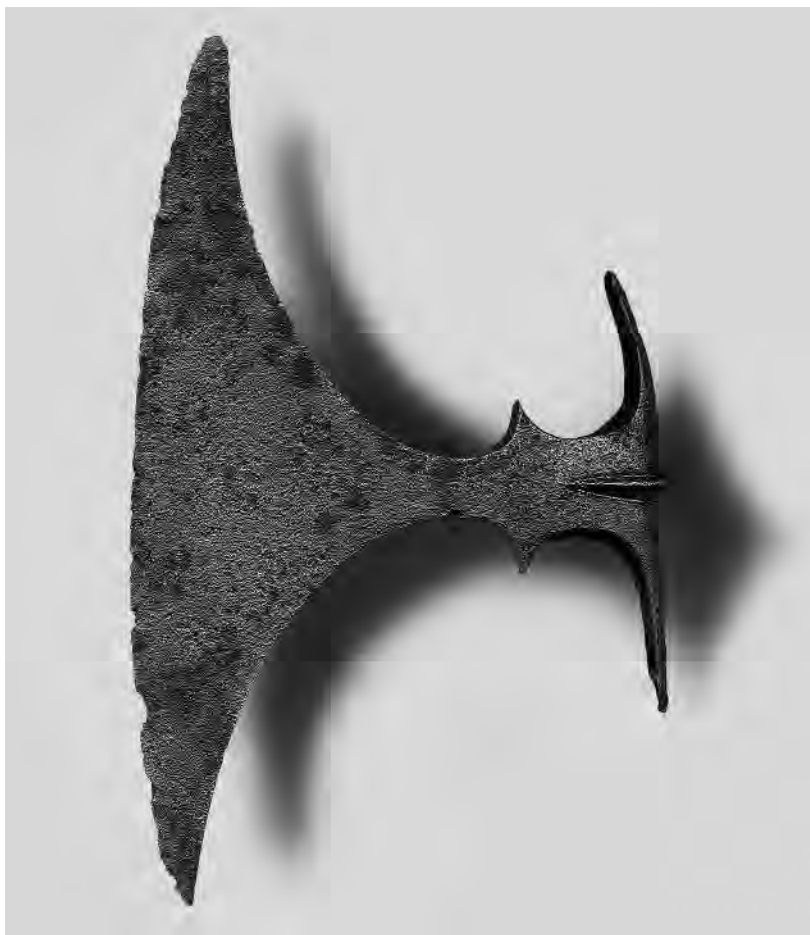
Abb. 36: Tiefencastel, Fundstelle 1. Hellebardenaxt aus Eisen. Mst. 1:2.

Im Sommer 2003 überbrachte Roland Müller dem ADG eine sehr schön erhaltene Hellebardenaxt aus Eisen, die im Bereich der *Fundstelle 1* in ca. 15 cm Tiefe unter der Grasnarbe gelegen hatte. Eine Hellebardenaxt ist eine Axt mit einer ausgesprochen breiten, geschwungenen Schneide und einer schmalen Nackenpartie, die durch einen Wulst verstärkt ist und eine «klammerartige» Schafffixierung aufweist (Abb. 36 und Abb. 37,1). Bei der Axt handelt es sich um eine Streit-, und nicht um eine Fällaxt. Hellebardenäxte kommen vorwiegend im alpinen oder zirkumalpinen Raum vor: am Lago Maggiore TI, in der Val Camonica, im Südtirol (I), im Alpenrheintal, im Raum Walensee, im Vorarlberg und im Tirol (A).¹⁰⁰ Die Hellebardenäxte werden in die späte Latènezeit datiert, sie können aber noch bis in die augusteische Zeit vorkommen.¹⁰¹ Die Hellebardenaxt von Tiefencastel lässt sich mit ihrer Schaffthalerung am ehesten mit einer Axt aus dem Gräberfeld von Giubiasco TI vergleichen.¹⁰² Die beiden Hellebardenäxte dürften eine Spätform des Typs repräsentieren und am ehesten in frühromische oder augusteische Zeit datieren. Die Hellebardenaxt von Tiefencastel gehörte zweifellos zur Ausrüstung eines einheimischen Kriegers und nicht zu jener eines römischen Soldaten.

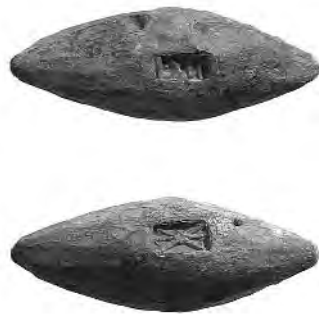
Mst. 1:1.

Abb. 44: Cunter, Fundstelle 4.
Schleuderblei mit dem Stern-
stempel der XII. Legion (Vorder-
seite) und Blitzbündel (Rück-
seite).

Fundstelle 4 liegt einige hundert Meter südwestlich der Fundstelle 3, auf dem Boden der Gemeinde Cunter. Unter den Funden befinden sich fünf Schleuderbleie, die ein Gewicht von 45 bis 50 g haben (Abb. 39,4-8; Abb. 44). Zwei dieser Schleuderbleie, sind mit dem Stempel der III. Legion (L · III) versehen (Abb. 39,4,5). Zwei weitere lassen auf der einen Seite den Stempel der XII. Legion (L · XII), auf der anderen Seite einen Stempel mit einem «Andreaskreuz» (Abb. 39,6,7; Blitzbündel(?) siehe Beitrag Regula Frei-Stolba, S. 72) erkennen. Auf einem weiteren Schleudergeschoss ist der schlecht lesbare Stempel der X. Legion (LEC · X) vorhanden (Abb. 39,8).

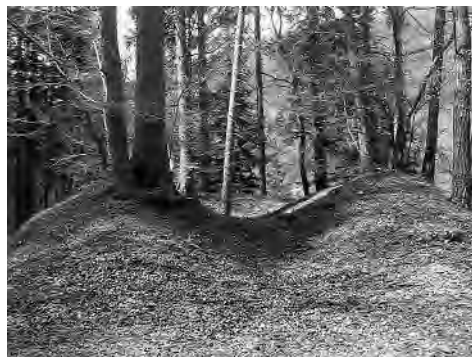
Abb. 51: Bonaduz, Bonaduzer Wald, südöstlich der Ruine Wackenau. Kalkbrennofen 3. Blick gegen Westen.

3. (748 015/187 275, 660 m ü. M.) Ein dritter Kalkbrennofen liegt am Weg, der vom Bot Danisch aus zur Burgruine Wackenau führt. Er befindet sich rund 420 m südöstlich der Burganlage, wo ein Fusspfad zum Punt Veder absteigt. Der Kalkbrennofen weist einen Durchmesser von 9-10 m auf und ist aufgehend noch 2,50 m hoch erhalten (Abb. 51). Der Ofenmund befand sich vermutlich an auf der Südostseite. Spuren von gebranntem Kalk sind vorhanden. Ein Bezug des Kalkbrennofens zur mittelalterlich/spätmittelalterlichen Burg Wackenau¹⁴⁸ ist denkbar.

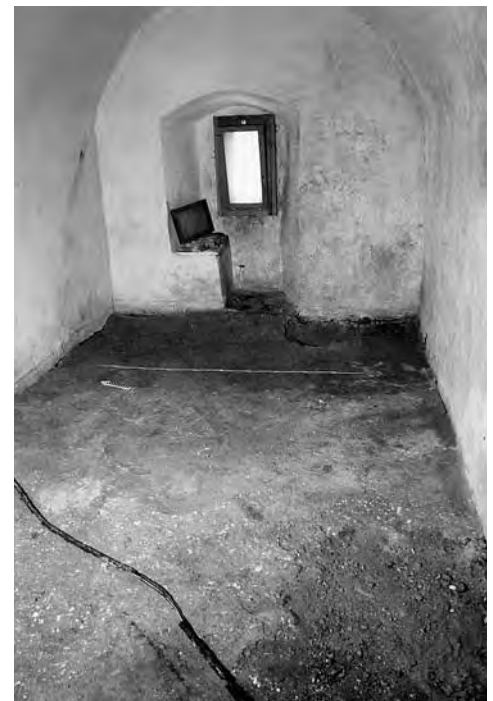
Abb. 54: Castrisch, evangelische Kirche. Mörtelboden in der Sakristei. Blick gegen Osten.

Die Mauerfundamente an der Nordseite der Kirche wiesen grösstenteils einen Zementüberzug auf, der von den Renovationsarbeiten im Jahre 1956 stammen dürfte. Im Mai 2003 orientierte Architekt Buchli, dass beabsichtigt sei, den bestehenden Zementboden in der Sakristei zu entfernen und das Bodenniveau abzutiefen, um die Sakristei als Aufbahrungsraum benutzen zu können. Der Abbau des Zementbodens wurde durch uns überwacht. 14 cm unter dem Zementboden kam ein stellenweise beschädigter Mörtelboden zum Vorschein, der längs der Sakristei-Ostwand absackte (Abb. 54).

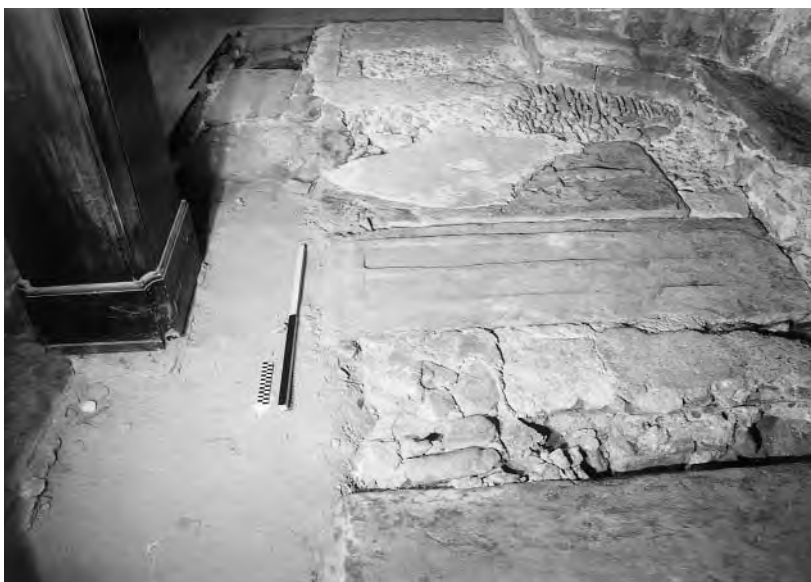
Abb. 58: Chur, Kathedrale St. Mariä Himmelfahrt. Bodenoberfläche mit Grabplatten nach dem Entfernen der Gestühle unmittelbar südlich des Hauptportals. Blick gegen Süden.

1. Westbereich Mittelschiff: Infolge des geplanten Abbruchs der bestehenden Orgelempore ganz im Westen des Mittelschiffes mussten zuvor Gestühle entlang der Westwand entfernt werden. Der Abbau dieser Bänke gab den Blick auf jenen Schiffsboden frei, welcher bis zur vorletzten Renovation im Jahre 1845 als Gehfläche diente. Dabei handelt es sich um eine, im Laufe der Zeit vielfach geflickte und durch Grabeinbauten oft lokal veränderte Bodenoberfläche unterschiedlicher Machart (Abb. 58). Mit Sicht auf die Restaurierungsgeschichte der Kathedrale im 19. und 20. Jahrhundert wird deutlich, dass die nun vorgefundenen Bodenreste die letzten im gesamten Kirchenschiff sind, welche sich noch aus dem Zeitraum zwischen der Schlussweihe des heutigen Baues im Jahre 1272 und 1845 erhalten haben.

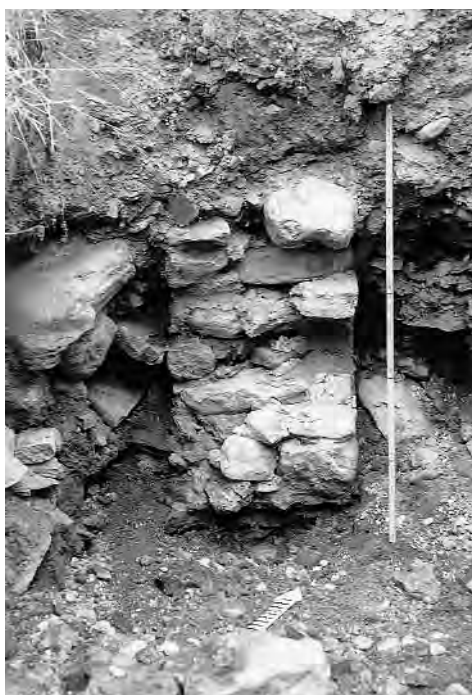
Abb. 59: Küblis, Obergasse. Mauerbefund in Schnitt 1. Blick gegen Nordwesten.

Die Fundstelle befindet sich an der Obergasse, rund 55 m östlich des «Sprecherhauses», im Abhang unmittelbar neben der Strasse. Schnitt 1 war 1,80 x 1,50 m gross. Darin zeichnete sich eine ungefähr in Nord-Süd-Richtung verlaufende, gemörtelte Mauer von 46 cm Stärke ab, die mindestens einen Meter hoch erhalten (Abb. 59) und noch von 60 cm Humus überdeckt war. Die Mauer wies auf ihrer Ostseite einen Verputz auf. Bei der Mauer dürfte es sich um eine Binnenmauer eines abgange-

nen Gebäudes handeln. Sowohl östlich als auch westlich der Mauer fand sich Abbruchschutt zusammen mit Gefässkeramik des 18./19. Jahrhunderts, Ziegeln, Ofenkacheln, Knochen und Holzkohle.

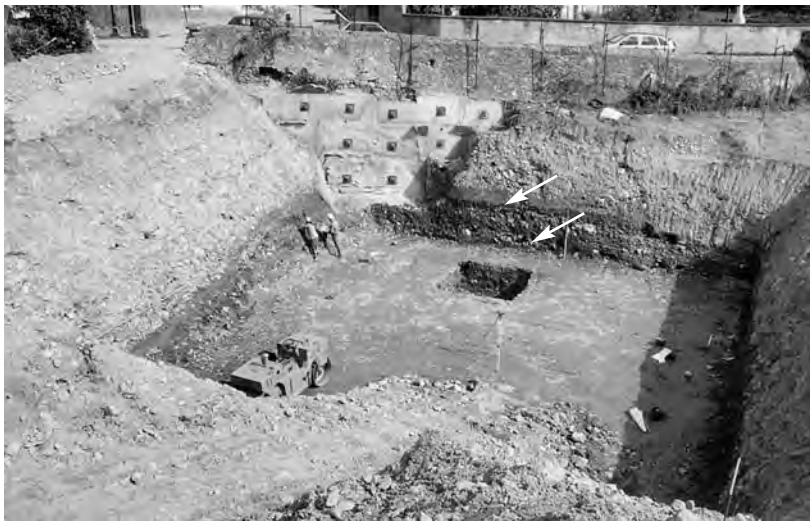
Abb. 61: Malans, Parzelle Nr. 12/Scadena. Die Baugrube in der Übersicht. Die Pfeile markieren die eisenzeitliche (oben) und spätbronzezeitliche Siedlungsschicht (unten). Blick gegen Norden.

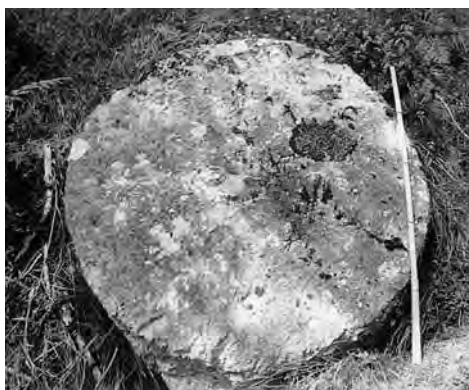
Abb. 67: Schluain, westlich Pastiras. «Sonnenstein» oder Halbfabrikat eines Mühlsteines? Blick gegen Nordosten.

Beim «Sonnenstein» (Abb. 67) handelt es sich um eine sorgfältig bearbeitete Steinscheibe aus grobem Verrucano mit einem Durchmesser von 112 – 114 cm und einer maximalen Dicke von 18 cm. Im unteren Bereich ist eine Sockelzone vorhanden. Die Scheibe ist an dieser Stelle noch mit dem Steinblock verbunden, sie lässt hier den Status eines Halbfabrikates erkennen. Ein Riss verläuft quer durch den Stein. Im oberen Teil der Steinscheibe ist ein «Schälchen» von 3 cm Durchmesser und 1,5 cm Tiefe vorhanden. Ein zentrales «Zirkelloch» wie beim «Sonnenstein» von Falera, Muota, fehlt. Unserer Meinung nach handelt es sich hier nicht um einen Sonnenstein, sondern um das Halbfabrikat eines Mühlsteines. Wir möchten davon ausgehen, dass jemand im Mittelalter oder in der Neuzeit den Ver-

rucanoblock für diesen Zweck auswählte und ihn in die gewünschte Form brachte. Nachdem sich bei der Bearbeitung ein Riss gebildet hatte, wurde das Vorhaben aufgegeben. Ähnliche Beispiele von Mühlstein-Halbfabrikaten sind uns aus dem Prättigau¹⁶⁸ und auch von der Alp Flix im Oberhalbstein bekannt.

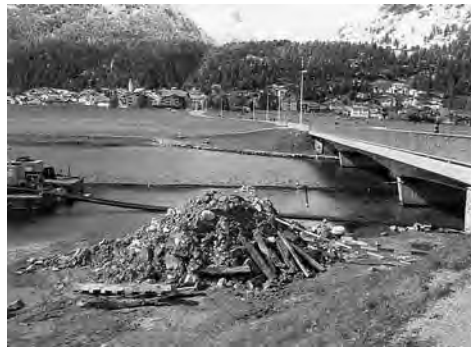
Abb. 71: Silvaplana, Brücke Surlej. Die aus dem Seegrund gerissenen und am Ostufer deponierten Balken und Bohlen. Links im Bild die schwimmende Arbeitsplattform, von der aus die Leitungen verlegt wurden. Blick gegen Norden.

hoben und neben der Brücke deponiert worden waren (Abb. 71). Wie unsere Nachfrage bei der Gemeinde ergab, waren sie beim Aushub eines zwei Meter breiten und drei Meter tiefen Grabens für Abwasser-Druckleitungen herausgerissen worden. Nach Aussage der ausführenden Firma Stäubli AG, Zürich ZH, gehörten die Hölzer zu einer gezimmerten Balkenkonstruktion, die als Gerüst einer Holzbrücke zu identifizieren ist. Diese stand nach der Fundlage der Hölzer direkt südlich der heutigen Betonbrücke. Bei unserem Augenschein vor Ort konnten drei Kantholzbalken mit unterschiedlichen Einschnitten und vier Bohlen dokumentiert werden. Zur Altersbestimmung der Brücke wurden die sieben Lärchenhölzer im Dendrolabor des ADG untersucht und datiert.¹⁷¹ Die sicheren Waldkanten verteilen sich auf die Jahre 1801, 1809 und 1810. Unsichere Waldkanten sind für die Jahre 1791, 1800 und 1801 gefasst (Abb. 72). Bei Probe Nr. 3 mit 31 Splintringen und dem Endjahr 1756 fehlen maximal fünf Ringe bis zur Rinde, das Schlagdatum liegt damit um 1761. Der

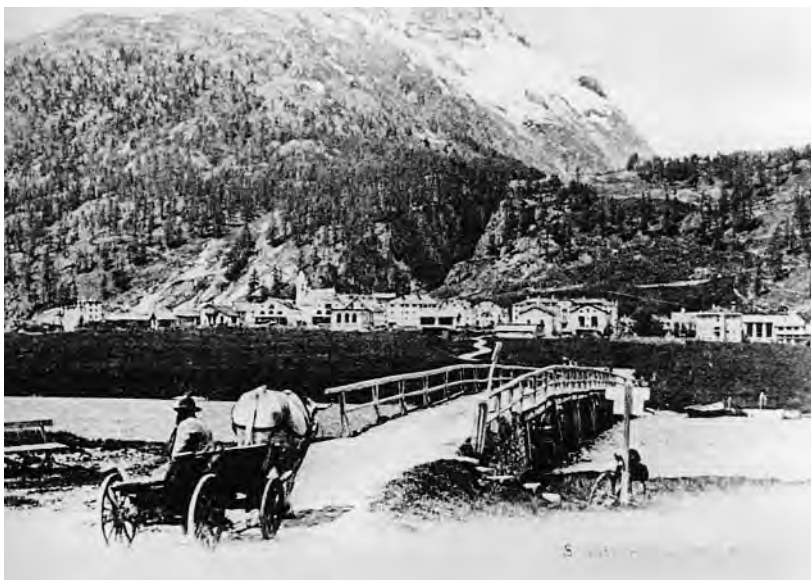
Abb. 73: Silvaplana, Brücke Surlej. Die Fotografie zeigt die 1811 reparierte oder erneuerte Brücke. Aufnahme um 1880. Blick gegen Norden.

Bau der Brücke dürfte nach den vorliegenden Daten 1811 ausgeführt worden sein. Dabei wurden Stämme verwendet, die im Zeitraum von 1761 bis 1810 gefällt worden waren.

Eine Verbindung zwischen Silvaplana und Surlej bestand bereits im Mittelalter.¹⁷² Die schriftlichen Quellen belegen einen Neubau für das Jahr 1567. Akten zur Erneuerung zu Beginn des 19. Jahrhunderts liegen nicht vor. Es bleibt deshalb unklar, ob 1811 nur Reparaturen oder eine Gesamterneuerung durchgeführt wurden. Eine Fotografie, aufgenommen um 1880, zeigt die Brücke wie sie 1811 nach den Arbeiten ausgesehen haben wird (Abb. 73). Die letzte Holzbrücke wurde im Jahr 1929 erbaut, 1967 ist sie durch die heute noch bestehende Betonbrücke ersetzt worden.

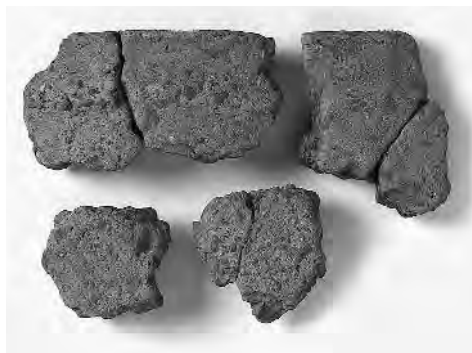
Abb. 77: Untervaz, Haselbodenkopf. Jungsteinzeitliche Keramik (Tamins-Carasso/alpine Horgener Kultur). Mst. 1:3.

Aus der Jungsteinzeit sind auf dem Haselbodenkopf Gruben als einzige Strukturen erhalten geblieben. An datierenden Funden liegen Keramikscherben aus der zweiten Hälfte des 4. Jt. v. Chr. vor. Die entsprechende Kultur wird in unserem Gebiet als Tamins-Carasso oder als alpine Horgener Kultur bezeichnet (Abb. 77). In die gleiche Stufe lassen sich die Keramikfunde auf dem Haselboden datieren.¹⁷⁹ An lithischem Material dieser Stufe liegen verschiedene Geräte aus Silex, Radiolarit, Ölquarzit und

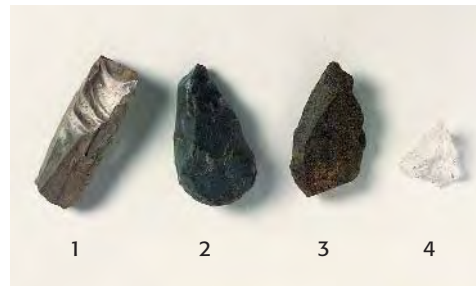
Abb. 78: Untervaz, Haselbodenkopf. Verschiedene jungsteinzeitliche Geräte aus Silex (1), Radiolarit (2), Ölquarzit (3) und Bergkristall (4). Mst. 1:3.

Bergkristall (Abb. 78) sowie Beilklingen aus Grüngestein (Abb. 79) vor. Halbfabrikate oder Abfälle der Steinbeilproduktion sind nur wenige vertreten. Erhalten haben sich auf dem Haselbodenkopf auch einige Geräte aus Hirschgeweih. Ob das Fehlen von Steinbeilfassungen aus Geweih zeitlich bedingt ist oder mit der Erhaltung zusammenhängt, bleibt zu klären.

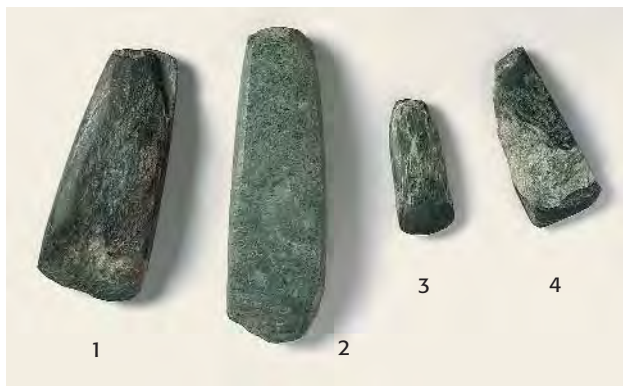
Abb. 79: Untervaz, Haselbodenkopf. Jungsteinzeitliche Beilklingen aus Grüngestein. Mst. 1:3.

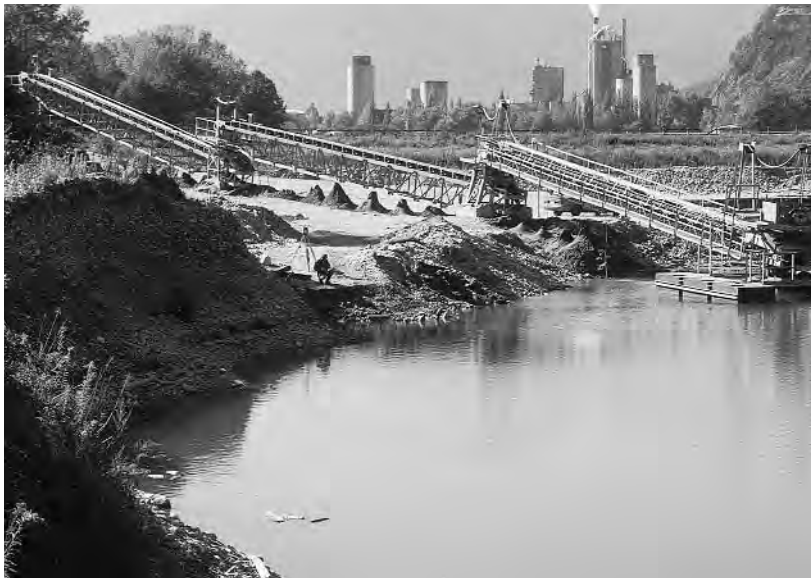
Abb. 85: Untervaz, Kiesgrube. Die Fundstelle (Pfeil) am südöstlichen Rand des Baggersees. Blick gegen Süden.

Durch die Kieswerk Untervaz AG wird in der Schwemmebene des Rheins bei Untervaz seit Jahren Kies gewonnen. Der Abbau erfolgt mit einem riesigen Schwimmbagger, dessen Schaufel mit einem Fassungsvermögen von 4 m³ Material aus einer Tiefe von bis zu 40 m fördert (Abb. 85). Im Jahre 2003 besass der Baggersee Abmessungen von 300 x 300 m. Bei diesen Arbeiten wird nicht nur Geröllmaterial an die Oberfläche gebracht, immer wieder finden sich auch Stämme von Bäumen die zum Teil vor Jahrtausenden im Rhein eingesedimentiert wor-

wurden am südöstlichen Rand des Sees, einen Meter unter dem Wasserspiegel freigebagert (Abb. 85, Abb. 88). Für die taucharchäologischen Untersuchungen unter Wasser konnte Martin Weber gewonnen werden, der auf freiwilliger Basis zusammen mit Mitarbeitern des ADG die Aufnahmen durchführte (Abb. 86).¹⁸⁴

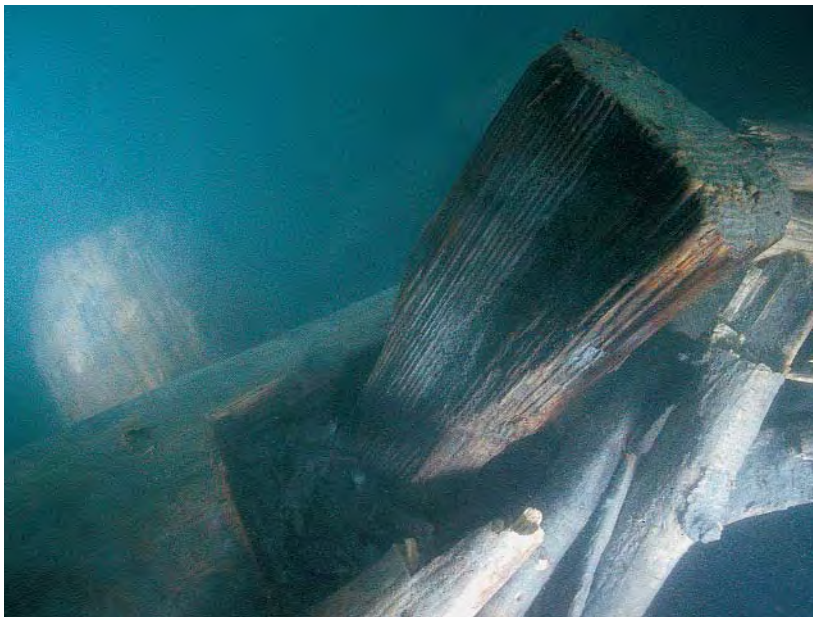
Abb. 89: Untervaz, Kiesgrube. Unterwasser-Aufnahme einer Kastenecke mit senkrecht durchgeschlagenem Pfahl und Ästen der Abdeckung.

Die Konstruktion aus Holz und Steinen konnte nicht mehr vollständig dokumentiert werden; durch die Baggerungen ist ein Teil auf der Seeseite zerstört worden. Erhalten ist sie an der Hangkante der Kiesgrube und in östlicher Richtung im Terrain, das nicht abgetragen worden ist (Abb. 88). Bei den untersuchten Bauten handelt es sich um 3x3 m grosse und einen Meter hohe Blockholzkästen aus Baumstämmen (Fichte), die in den Ecken durch Pfähle im Untergrund verankert sind (Abb. 89). Untereinander sind die Kästen dadurch verbunden, dass einzelne vorstehende Balkenenden zwischen jene des benachbarten Kastens eingeklemmt sind. Zur Stabilisierung liegen unter diesen Blockbauten zwei rechtwinklig zueinander geschichtete Packungen von armdicken Ästen. Der Innenraum der Kästen ist mit Steinen verfüllt. Zum Schutz und zur Beschwerung sind die Holzbauten mit einer 40 cm dicken Packung von Ästen und mit Steinplatten abgedeckt. Ob die Konstruktion frei stand oder noch zusätzlich mit Erd- oder Steinmaterial überschüttet war, konnte nicht geklärt werden. Unbeantwortet bleibt auch die Frage, auf welcher Höhe sich beim Bau dieser Verbauung der Wasserspiegel des Rheins befand. Aufgrund der Ausrichtung der Kästen, verlief die Konstruktion in West-Ost-Richtung. Bestätigt wird diese Vermutung durch zwei Anhäufungen von massiven Bruchsteinen, die in regelmässigem Abstand von 70 Metern am östlichen

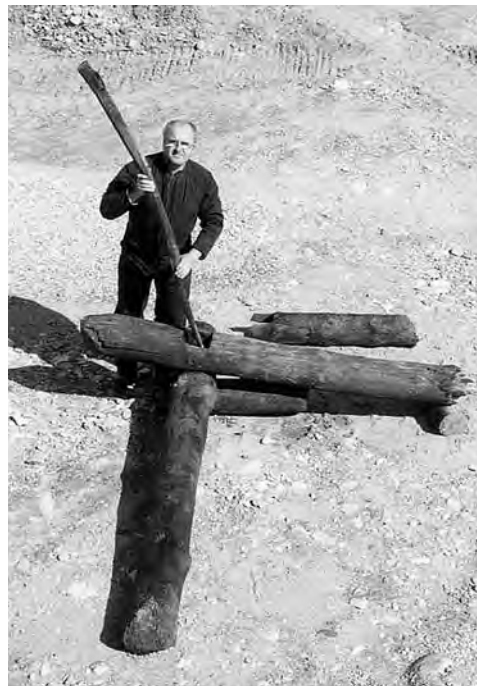
Abb. 90: Untervaz 2003, Kiesgrube. Rekonstruktion der Kastenbauweise mit den geborgenen Hölzern.

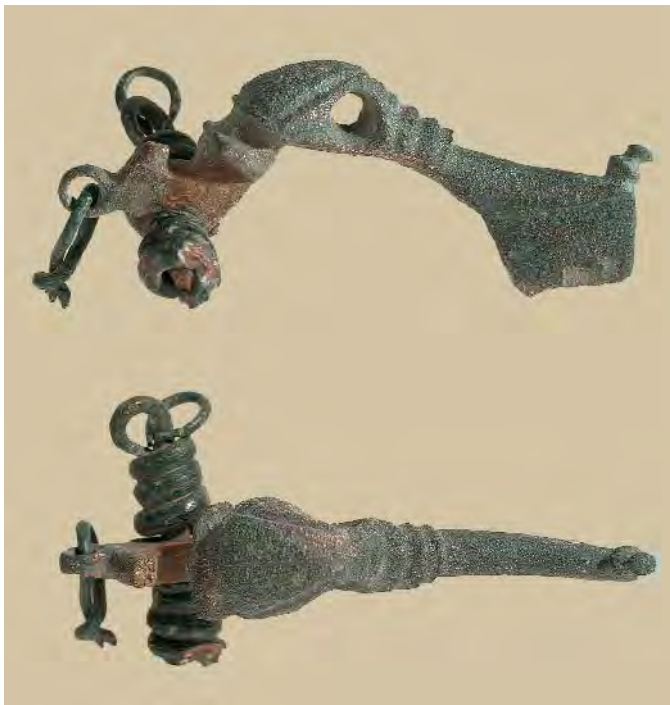
Abb. 97: Zizers, Parzelle Nr. 1548. Die römische Trompetenfibel aus dem Abbruchschutt. Mst. 2:1.

Die Ausbeute an Funden war in den Sondierungen gering. Neben Fragmenten von Lavez- und Tongefässen ist besonders eine Fibel zu erwähnen, die im Abbruchschutt in SG 1 gefunden worden war (Abb. 97). Es handelt sich um eine sogenannte Trompetenfibel mit der typologischen Bezeichnung Almgren 86¹⁹⁰. Das Hauptverbreitungsgebiet dieses Typs deckt sich mit der römischen Provinz Raetia. In Mode war diese Fibel, an deren Spirale drei Kettchen mit Zierblechen zu ergänzen sind, in der zweiten Hälfte des 2. Jahrhunderts n. Chr. Dieser Fund und Scherben von römischen Gefässen aus Terra Sigillata weisen darauf hin, dass vor der Errichtung der frühmittelalterlich/karolingischen Gebäude am gleichen Ort oder in der Nähe eine römische Siedlung oder ein römischer Gutshof stand. Ob die älteste erfasste Mauer im SG 1 (Abb. 92,5) in diese Zeit datiert, kann erst bei der vollständigen Ausgrabung festgestellt werden. Bei den Befunden der jüngeren Phase ist wahrscheinlich, dass es sich um Gebäudereste des seit langem gesuchten, karolingischen Königshofs handelt.¹⁹¹

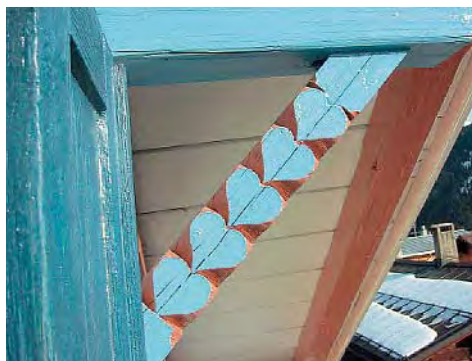
Abb. 105: Lumbrein,
Cas'aulta Nr. 120. Detail
Dachpfette.

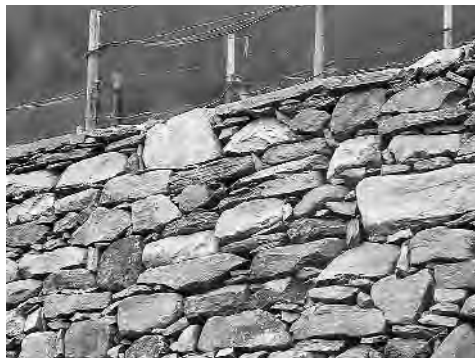
Abb. 106: Verdabbio, restaurierte Trockenmauer.

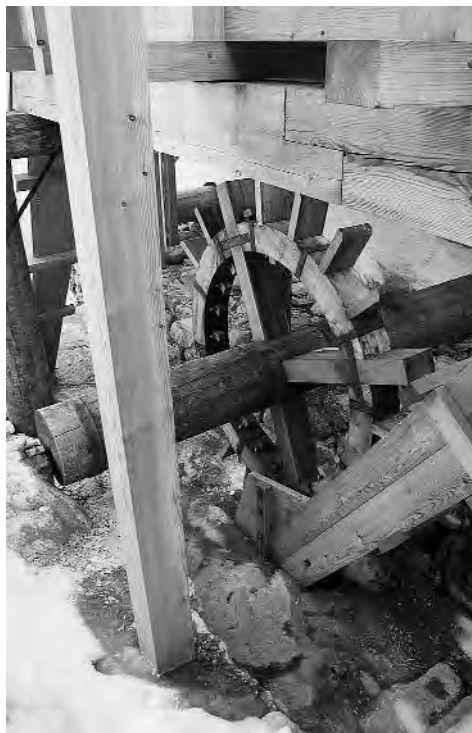
Abb. 108: Sta. Maria i. M.,
Mühle Mall. Instandgesetztes
Wasserrad.

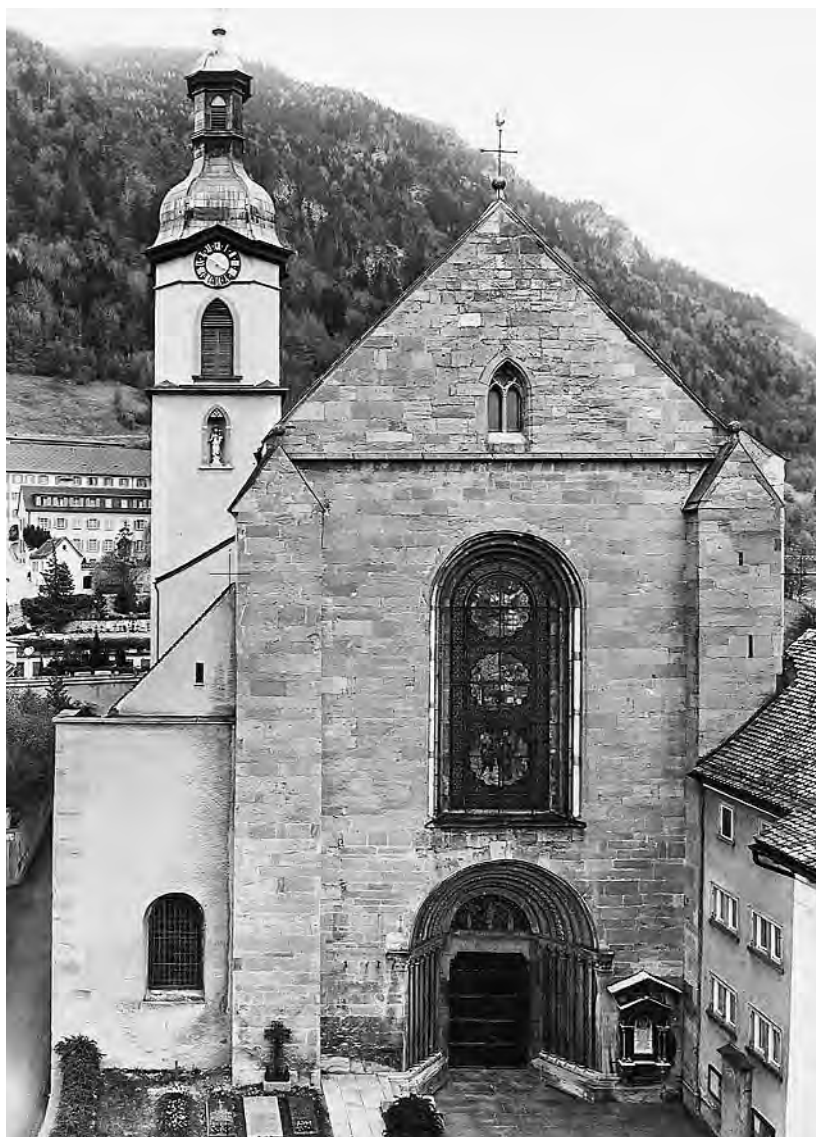
Abb. 116: Chur, Kathedrale St. Mariä Himmelfahrt, Westfassade. Zustand 2002, vor der Konservierung.

Die den Churer Hofplatz gegen Osten abschliessende Westfassade der Kathedrale St. Mariä Himmelfahrt (Abb. 116) bildet die mittelalterliche Entsprechung zur Hauptfront des Bischöflichen Schlosses aus dem 18. Jahrhundert. Der Gegensatz könnte kaum grösser sein: Dort die reich stuckierte, verputzte und bunt gefasste spätbarocke Schlossfassade mit Portal- und Fensterverdachungen, gegliedert von Kolossalpila-

Die Westfassade ist seit 731 Jahren der Witterung ausgesetzt; Wind, Regen, Schnee, Hagel, Frost und pralle Abendsonne, vor allem im Winter extreme Temperaturunterschiede im Tagesverlauf, haben dem Steinwerk zugesetzt. Hauptschäden an der Westfassade sind die zahlreichen schalenförmigen Ablösungen der Steinoberfläche. Die Schalenbildung ist ausgeprägt in den exponiertesten Flächen, nämlich im dreieckigen Giebelfeld, auf der Höhe des grossen Westfensters und in der dauerfeuchten Zone beidseits des Hauptportals. Nach der Beurteilung der Steinrestauratoren, Bildhauer Josef Ineichen und Bildhauerin Claudia Knerr, Rapperswil AG, sind vier Hauptgründe für die Steinschäden verantwortlich:
