Jahresberichte

2003

**Jahresberichte des Archäologischen
Dienstes Graubünden und
der Denkmalpflege Graubünden**

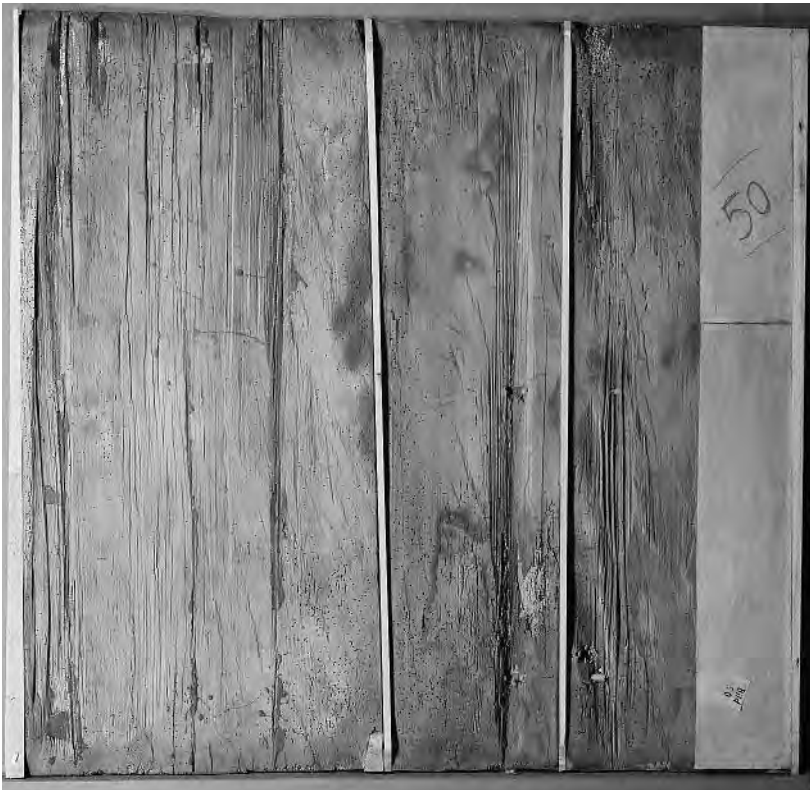
Abb. 120: Zillis-Reischen, Kirche St. Martin, Bilderdecke, Tafel 50. Streiflichtaufnahme der Rückseite, welche die beim Spalten der Bretter entstandenen Bearbeitungsspuren und Vertiefungen durch ausreissende Fasern sichtbar werden lässt. Ebenso zu erkennen sind die geglätteten Bereiche (flache Stellen). Anstückungen, Fugenleisten sowie Holzverstärkungen mit Sperrholz stammen von der Restaurierung 1938-41, ebenso die Holz Sicherungen, welche als verdunkelte, leicht glänzende Stellen in Erscheinung treten. Am rechten, originalen Brettteil ist eine aufgebrochene Stelle mit starkem Insektenbefall zu erkennen.

Die Bretter sind nicht aus dem Stamm gesägt, sondern mit Spaltkeilen aus dicken Stammstücken herausgestemmt worden (Abb. 120). Die zu bemalende Oberseite wurde mittels Dechsel, einem axthähnlichen Werkzeug, und Glättklingen geflächt. Die einzelnen Bretter der Tafeln sind nicht zusammengeleimt, sondern durch hölzerne Dübel miteinander verbunden (Abb. 121). Grundiert wurden die Tafeln mit einer Mischung aus tierischem Leim und Gips (sog. Gipsgrund). Auf den Gipsgrund wurde in mehreren Schritten die Temperamalerei aufgetragen. Abschliessend wurden teilwei-

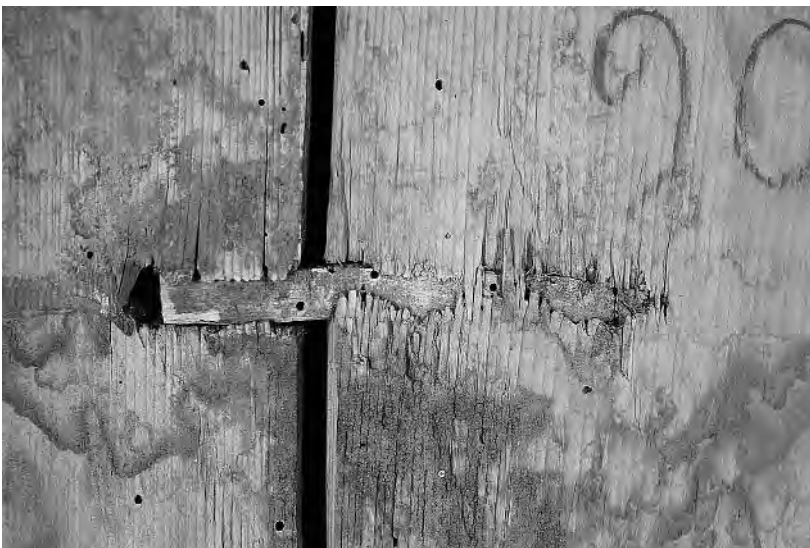
Abb. 121: Zillis-Reischen, Kirche St. Martin, Bilderdecke, Tafel 69. Rückseitig sichtbare, originale Verdübelung mit einem geschnittenen Holzdübel.

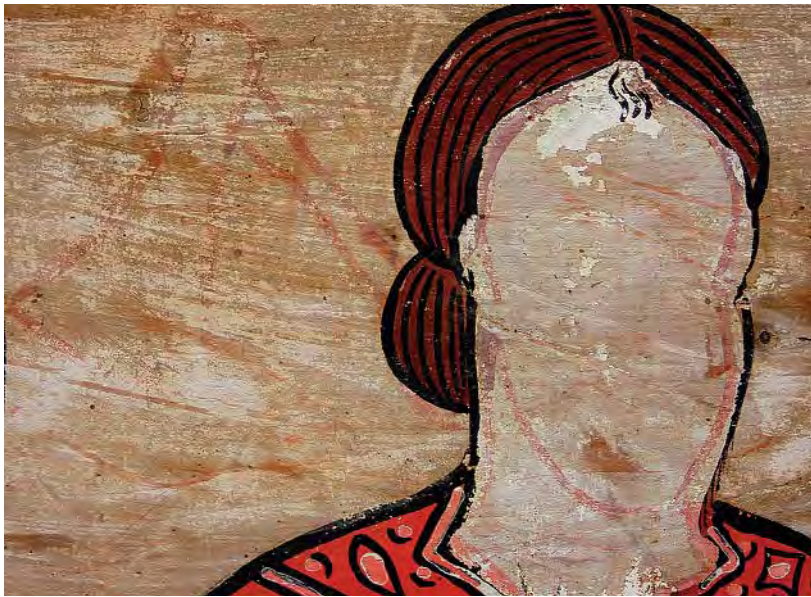
Abb. 122: Zillis-Reischen, Kirche St. Martin, Bilderdecke, Tafel 142. Auf der grundierten Tafel wurde mit roter Farbe die Komposition des entstehenden Bildes vorgezeichnet. Im vorliegenden Beispiel sehr gut im Gesicht (Umriss des Gesichtes) sowie links neben dem Kopf (Axt, geschultert) zu erkennen. Das Bild zeigt aber auch deutlich das Ausmass des Verlustes an dieser Tafel: Haare und Gewand haben sich gehalten, das Gesicht und der Bildhintergrund sind für immer verloren.

se noch feine Lasuren beigefügt, durch welche die Gesichter oder Gewänder stärker modelliert und daher plastischer erscheinen. Leider sind viele der lasierten Bereiche heute stark verblasst und schlecht zu erkennen (Abb. 122 und 123).

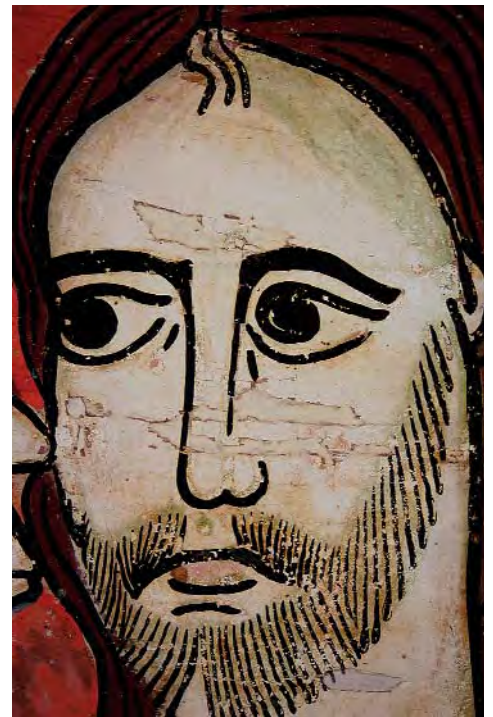
Abb. 123: Zillis-Reischen, Kirche St. Martin, Bilderdecke, Tafel 142. Schattenlasuren im Bereich des Bartes und der beschatteten Stirn. An der Stirn ist auch der etwas streifige, dünne Auftrag wie er typisch für die grünen Lasuren an der Decke Zillis ist, gut zu erkennen.

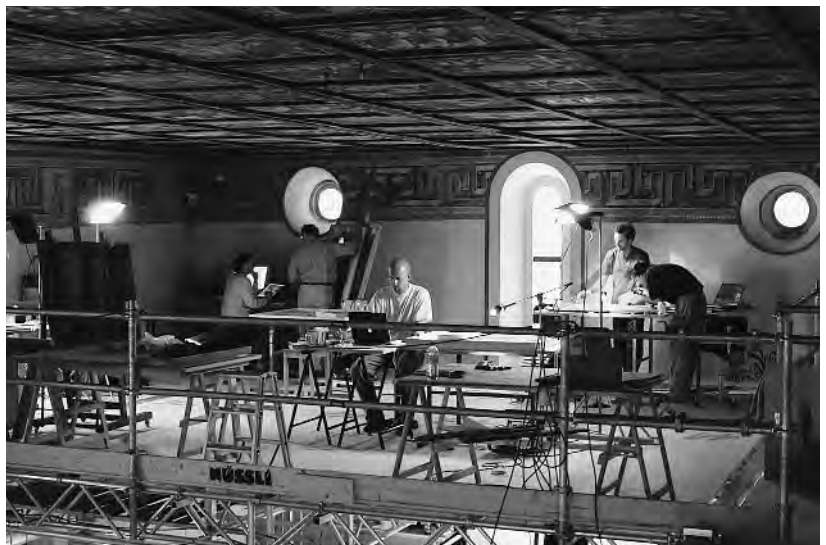
Abb. 124: Zillis-Reischen, Kirche St. Martin, Bilderdecke. Das Atelier auf dem Spezialgerüst in der Kirche vom fahrbaren Gerüstelement aus gesehen. Verschiedene Arbeitsgänge werden von den Restauratoren ausgeführt: Hinten links das Kartieren der Schadstellen mit Handlungsbedarf, in der Mitte die Konservierung der Malerei und im Hintergrund rechts die Nachkontrolle der Konservierung.

Um diesen Anforderungen zu genügen, wurde im Vorprojekt 2000 durch die damals beteiligten Restauratoren die Konstruktion eines Teilgerüsts mit fahrbarer Bühne angeregt. Daraufhin haben die beauftragten Architekten gemeinsam mit der Gerüstbaufirma Nüssli Schweiz AG, Hüttwilen TG, in Massarbeit eine Spezialkonstruktion aus Aluminium für den Kirchenraum entwickelt. Sie besteht im wesentlichen aus einem festen Teil im hinteren Drittel des Kirchenschiffes mit zwei Arbeitsböden. Die übrigen zwei Drittel des Raumes werden mittels einer fahrbaren Bühne, welche auf zwei Schienen auf der Höhe des obersten Gerüstbodens verläuft, erschlossen (Abb. 124). Die Konstruktion erwies sich während der Kampagne im Sommer 2003 als in allen Teilen stabil und funktionell. Eignerin des Spezialgerüsts ist die Stiftung Kirchendecke Zillis, wodurch das Gerüst auch bei künftigen Kontroll- und Wartungsarbeiten zur Verfügung stehen wird.

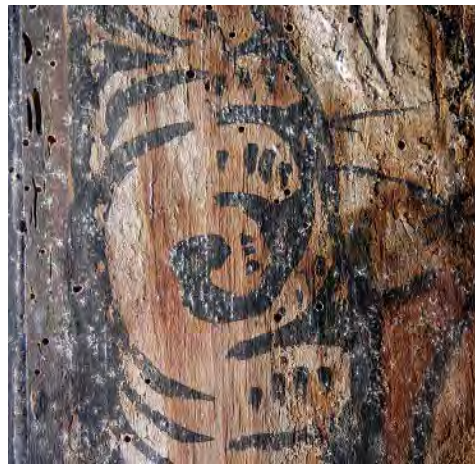
Abb. 125: Zillis-Reischen, Kirche St. Martin, Bilderdecke, Tafel 9. Detailaufnahme einer von Pilzen befallenen Stelle. Die kleinen, weissen Flecke sind Ansammlungen von Schimmelpilzen.

den an der einmaligen Malerei zu befürchten waren (Abb. 125 und 126).

Die Pilze wachsen gemäss den jahrelangen Beobachtungen mit Vorliebe in Vertiefungen des Bildträgers, in Brettfugen, Ausflüglöchern von Holzinsekten oder in Unebenheiten, welche beim Spalten der Bretter entstanden sind. Vertiefungen können auch durch Malschichtausbrüche verursacht sein. In diesem Zusammenhang stellt sich die Frage, warum der Pilz sich an vertieften Stellen besser entwickelt als anderswo. Liegt dort ein höheres Nährstoffangebot vor, da die in früheren Konservierungen aufgetragene Weizenstärke hier eine dickere Schicht bildet? Oder entsteht durch die geschützte Lage in den Vertiefungen ein für die Pilzentwicklung positives Mikroklima mit stagnierender Luft und erhöhter Feuchtigkeit? Diese und vielleicht noch weitere Faktoren mögen zur Pilzausbreitung beitragen. Aus der Übersichtskartierung, welche Auskunft über die Ausbreitung und Intensität des Pilzbefalles an der Decke gibt, wird zudem ersichtlich, dass jene Tafeln, welche im Bereich der Fenster liegen, weni-

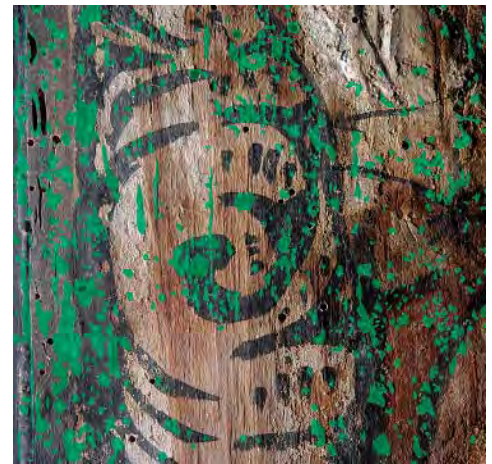
Abb. 126: Zillis-Reischen, Kirche St. Martin, Bilderdecke, Tafel 9. Dasselbe Stelle wie auf Abb. 125, hier jedoch zur Verdeutlichung die Pilze grün markiert. Eine derart bewachsene Stelle wird als «stark befallen» eingestuft.

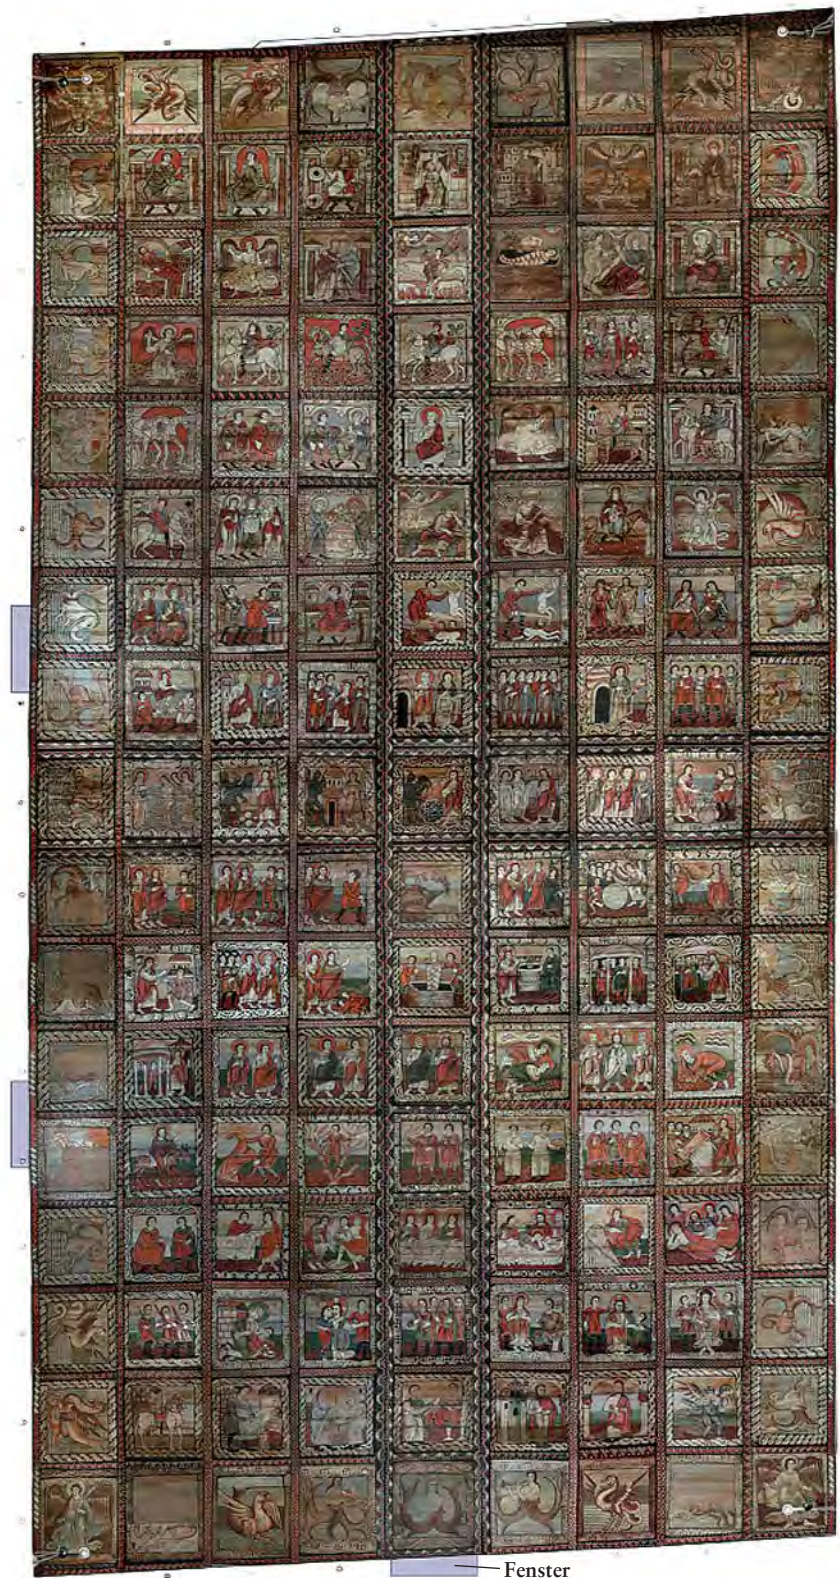
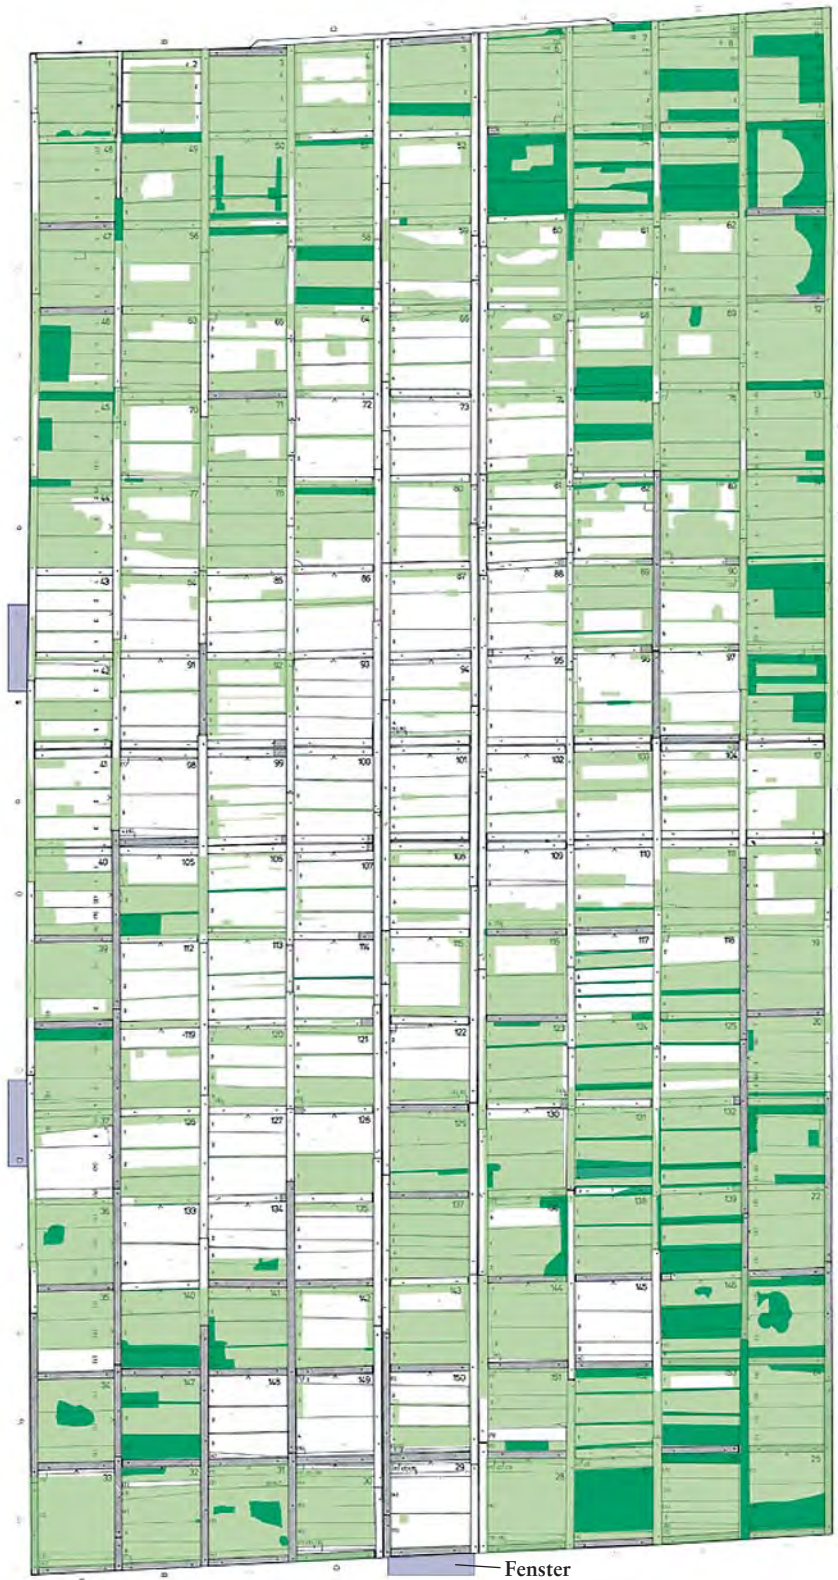
Abb. 127/128: Zillis-Reischen, Kirche St. Martin, Bilderdecke. Links die Decke mit den Tafeln, rechts die Übersichtskartierung mit der statistischen Verteilung des Pilzbefalles (grün = stark befallen, hellgrün = befallen, weiss = unbefallen). Die hellblauen Rechtecke markieren die Position der drei Fenster. Zu erwähnen ist auch, dass sich unter dem vorderen Fenster an der Südwand wie auch jenem der Westwand die Eingangstüren befinden. Durch das Öffnen dieser Türen entsteht ein Luftaustausch, welcher das Pilzwachstum hindert. Mst. ca. 1:85.

ger von Pilz befallen sind als die übrigen (Abb. 127 und 128). Daraus kann geschlossen werden, dass das Mehr an Licht und Luftbewegung das Wachstum der Pilze an der Decke hemmt.

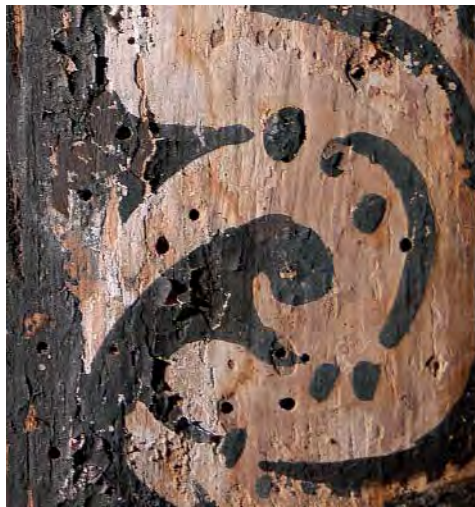
Abb. 129: Zillis-Reischen, Kirche St. Martin, Bilderdecke, Tafel 73. Beispiel für einen typischen Malschichtschaden, wie er häufig in Bereichen schwarzer Farbe vorkommt. Die Farbe rollt in Folge von Klimaschwankungen und zu hoher Bindemittelkonzentration vom weissen Hintergrund ab.

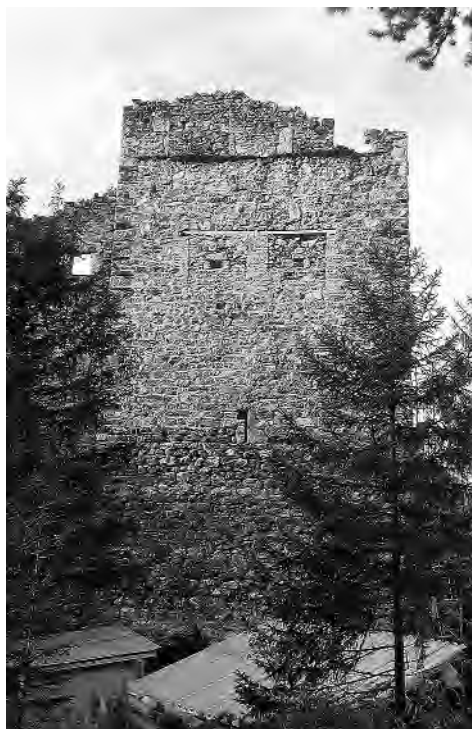
Abb. 130: Brienz/Brinzauls, Burgruine Belfort. Ansicht Nordfassade.

Der Hauptturm steht an der Nordwestecke der Burganlage (Abb. 130). Er weist heute noch die stattliche Höhe von 20 m auf. Erhaltene Reste von Bauhölzern aus der Neuzeit des Turmes weisen ein Fälldatum im Herbst/Winter der Jahre 1228/29 auf.²⁰⁸ Die Errichtung des Turms kann also frühe-

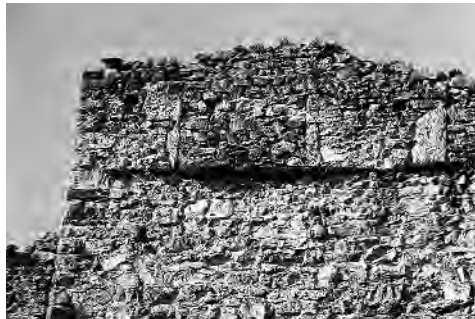
An der Nordseite ist der Turm in seiner ursprünglichen Höhe erhalten (Abb. 132). Oben erkennt man die Zinnen des Turmes, welche über einem Sims mit vorkragenden Steinplatten aufstehen (Abb. 133). Dieser Sims war als Abdeckung einer oben umlaufenden Brüstungsmauer gebaut worden. Die Brüstungsmauer und die darüber aufgesetzten Zinnen gehören zu einer Wehr-

Abb. 133: Brienz/Brinzauls,
Burgruine Belfort. Nachträglich
zugemauerte Zinnen
über der Nordfassade.

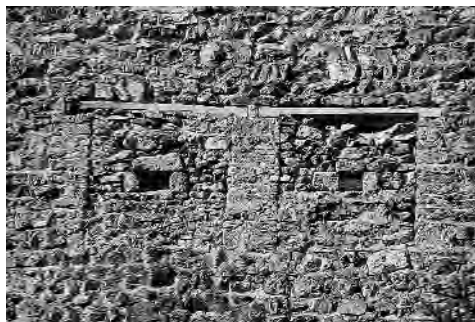
man zwei nebeneinander liegende, nachträglich vermauerte Fensteröffnungen (Abb. 134). Hierbei handelte es sich ursprünglich um zwei gegen die Angriffsseite gerichtete Wehrfenster. Die heute noch offenen kleinen Spähscharten wurden im Zuge der nachträglichen Zumauerung der Wehrfenster eingebaut; dies erfolgte gleichzeitig mit der bereits erwähnten späteren Aufhöhung des Turmes.

Abb. 134: Brienz/Brinzauls,
Burgruine Belfort. Die nach-
träglich zugemauerten
Wehrfenster in der Nord-
fassade.

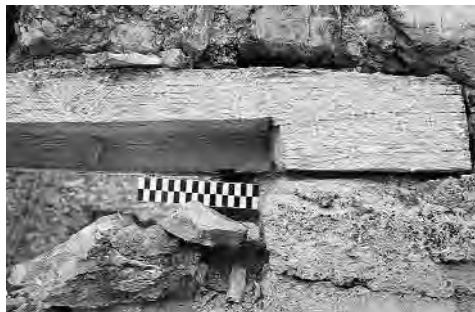
Abb. 135: Brienz/Brinzauls,
Burgruine Belfort. Anschlag
für einen Laden am Sturz-
holz der Wehrfenster.

lichen Leibungen war dieser 12 cm breite und tiefe Anschlag gemauert, an den hölzernen Stürzen war er ins Holz eingetieft (Abb. 135). Er diente der Aufnahme eines Ladens, welcher – am Sturz befestigt – aufgeklappt werden konnte. Liess man den Klappladen los, schloss sich dieser durch sein eigenes Gewicht. An diesen Fenstern konnten Armbrustschützen die Angriffsseite überwachen.

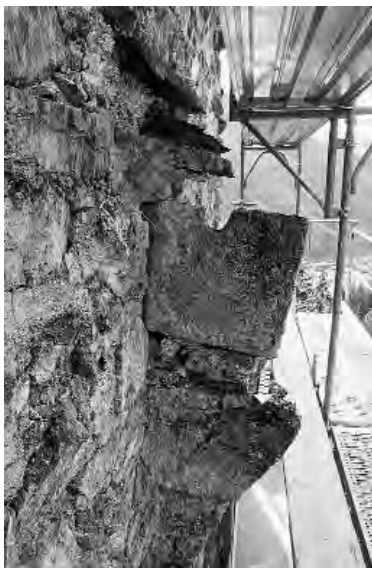
Auf der Höhe des dritten Geschosses kragt ein auf zwei tuffsteinernen Konsolen aufliegender Aborterker über die Westfassade aus (Abb. 137). Das Sitzbrett des Abortes lag noch in situ (Abb. 138), wie auch die aus einer Tuffsteinplatte bestehende nördliche Seitenwand. Der Aborterker war einst mit Steinplatten gedeckt.

Abb. 137: Brienz/Brinzauls, Burgruine Belfort. Der Aborterker an der Westfassade, von Norden.

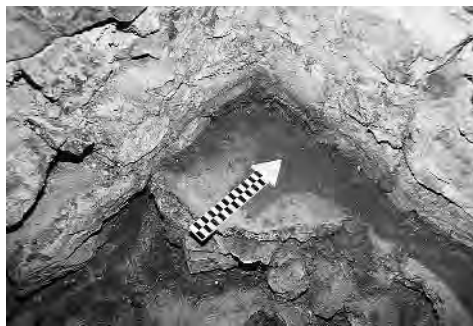
Abb. 142: Brienz/Brinzauls, Burgruine Belfort.
 Rest des Mörtelbodens zum dritten Geschoss.

dem nördlichen Absatz blieb ein Rest des originalen Mörtelbodens zum Eingangsgeschoss erhalten (Abb. 142). Dieser erlaubt die Rekonstruktion des aufwändigen Bodenaufbaus: Quer über der Balkenlage aus Baumstämmen war eine 15 cm starke Lage von Hälblingen (längs halbierte Stämme) verlegt. Darüber brachte man ein Steinbett ein. Dieses wurde schliesslich in zwei Arbeitsgängen mit Kalkmörtel übergossen. Der Bodenaufbau zwischen der Oberkante der Baumstämmen und der Gehfläche des Mörtelbodens misst 35 cm.

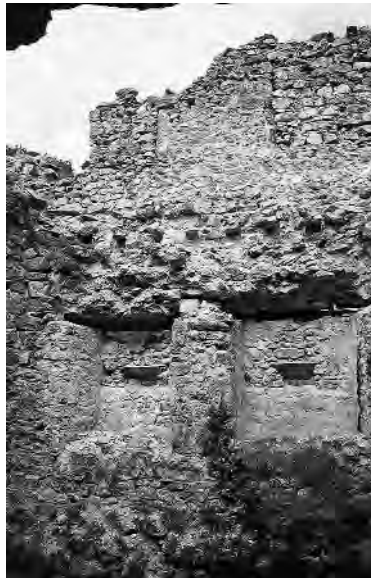
In der Nordwand des dritten Geschosses finden sich die schon erwähnten zwei Wehrfenster (Abb. 143). Diese sind durch einen Mittelpfeiler getrennt. Der Mörtelboden in den tiefen Nischen liegt 80 cm über dem Bodenniveau des dritten Geschosses. Die Stürze über den Nischen bestehen aus vier nebeneinander liegenden Holzbalken. In der Westwand desselben Geschosses findet sich eine Rundbogentüre mit Gewänden aus Tuffstein (Abb. 144). Sie diente als Eingang in die Abortnische und war einst mit einer Türe abschliessbar.

Abb. 143: Brienz/Brinzauls, Burgruine Belfort. Die Wehrfenster in der Nord-Innenwand, Ansicht von Süden.

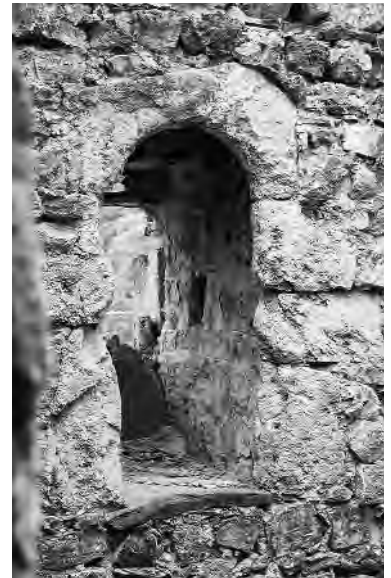
Abb. 144: Brienz/Brinzauls, Burgruine Belfort. Rundbogentüre zum Aborterker in der Westinnenwand des dritten Geschosses.

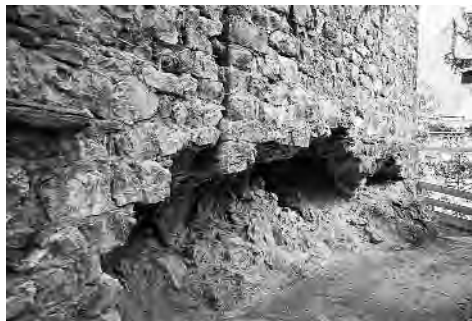
Am 4. März 1499 wird die Burgranlage im Vorfeld der Schlacht an der Calven von Bündner Truppen gestürmt und in Brand gesetzt. Aus dieser Zeit könnte die grosse Fehlstelle am Fusse der Nordfassade stammen (Abb. 148). Seither ist die Burgruine der Witterung ausgesetzt.

Abb. 148: Brienz/Brinzauls,
Burgruine Belfort. Unter-
minierung der Nordwand,
von Nordosten.

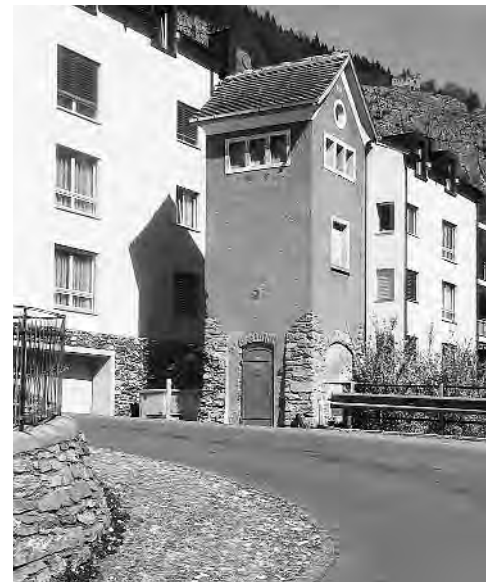
Abb. 153: Haldenstein,
Transformatorstation.
Ansicht von Südosten.

Die gemauerte Transformatorstation in Haldenstein (Abb. 153) steht als turmförmiges Gebäude vor der Kulisse des Altdorfs und ist von weit her sichtbar. Nach der unterirdischen Verkabelung sind an diesem frühen Zeugen der Elektrifizierung des Dorfes die Freileitungen entfernt worden; die übrige Installation ist noch in Betrieb. Die Gemeinde Haldenstein als Eigentüme-

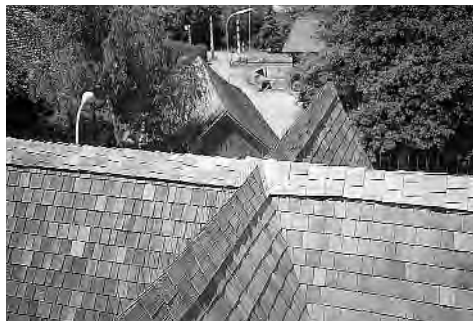
Abb. 157: Ilanz, Gartenhaus
Schmid von Grüneck. Dach-
detail Kreuzfirst.

Der quadratische, dreigeschossige Turm weist ein verschindeltes Dach mit Kreuzfirst und vier geschweiften Giebeln auf. Die Fassaden sind mit Tür- und Fensterrahmen sowie Eckquadern bemalt; über dem Südportal befindet sich eine Sonnenuhr aus der Bauzeit. Das unter Bundesschutz stehende Gartenhaus gehört zu den wertvollen Se-

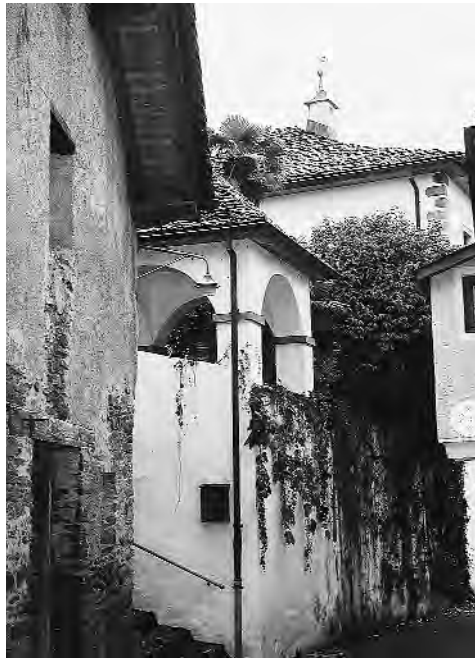
Abb. 161: Soazza, Gartenpavillon Palazzo a Marca. Ansicht von Südosten.

hier auch den Kindergarten führte. Auf den hohen Stützmauern des umfriedeten, terrassierten Gartens steht ein gemauerter Gartenpavillon mit Rundbogen, Kreuzgewölbe und pyramidenförmigem Steinplattendach (Abb. 161), der isoliert betrachtet schwer untersetzt erscheinen mag, zum Hauptgebäude allerdings in einem guten Gleichgewicht steht. Dieses wurde 1975 umfassend restauriert. Mit der kürzlich abgeschlossenen Sanierung des Pavillondaches ist nun ein weiterer Teil der reizvollen Anlage gerettet worden.

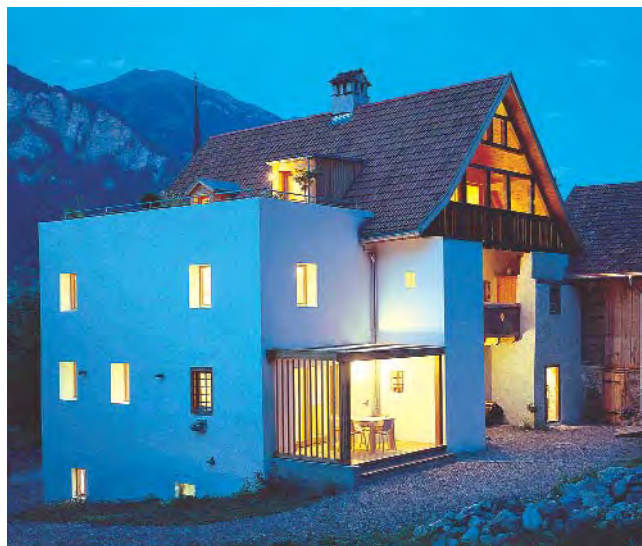
**Abb. 166: Cazis, Haus
Pajarola. Ostfassade.**

Das Wohnhaus Pajarola Nr. 26 liegt im Oberdorf der Gemeinde Cazis (Abb. 166 bis 168). Zusammen mit dem Stall und dem Garten bildet es eine intakte, aber nicht mehr in ihrer ursprünglichen Funktion genutzte bäuerliche Betriebseinheit. Die Bauuntersuchung hat ergeben, dass das Haus in mindestens drei Bauphasen erstellt worden ist. Der älteste Gebäudeteil befindet sich in der südlichen Partie des Hauses. Es handelt sich um einen viergeschossigen Bau mit jeweils zwei Räumen pro Stockwerk. Im Keller- und im Erdgeschoss befinden sich gewölbte Vorratsräume. Darüber liegt im Ostteil ein zweigeschossiger Strickbau mit Stube und Schlafkammer, im massiv gemauerten Westteil hat sich die überwölbte Küche erhalten. In die darüber liegende Kammer führt noch die ursprüngliche Vertikalerschliessung, eine gemauerte Wendeltreppe. Im Gegensatz zu stilistisch älter einzuordnenden formierten Bauteilen ergab die dendrochronologische Untersuchung

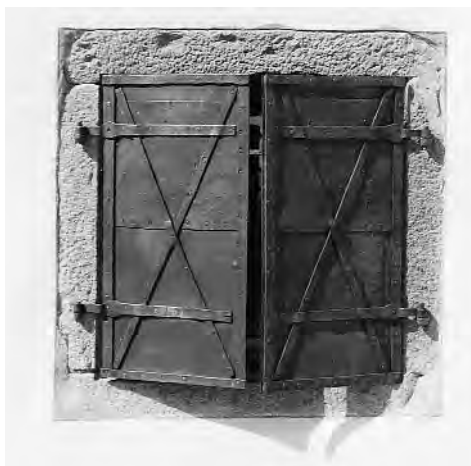
**Abb. 168: Cazis, Haus
Pajarola. Fenster des
Vorratsraums mit restaurier-
ten Metallläden.**

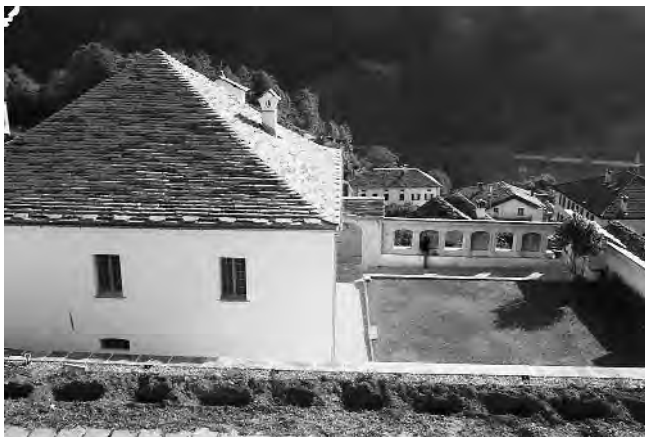
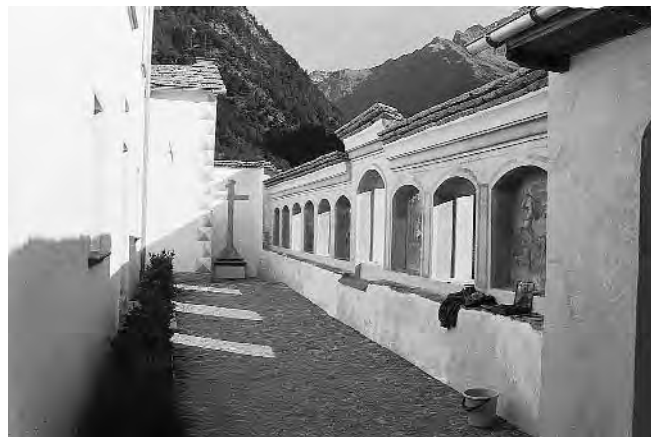
Abb. 169: Soazza, Ospizio. Wohnhaus und unterer Teil des Gartens. Ansicht von Westen.

Abb. 170: Soazza, Ospizio. Gartenmauer mit Kreuzwegstationen.

Das Ospizio von Soazza, eine Anlage des 17. Jahrhunderts, ist im Verzeichnis der Kulturgüter des Bundes als national bedeutend eingestuft (Abb. 169 bis 172). Es wurde 1639 als Sitz der Kapuzinermission gebaut und liegt am oberen Dorfrand nordöstlich des mitten durch das Dorf fliessenden Mühlbachs.

Der grosse Garten ist auf drei Ebenen terrassiert. Auf den unteren zwei Terrassen wurden Gemüse, Blumen, Kräuter und ähnliches angebaut; eine historische Beeteinteilung konnte jedoch nicht nachgewiesen werden. Interessant ist die ausserhalb der Umfassungsmauer liegende, unterirdische Grotte. Zur Kühlung der dort gelagerten Lebensmittel wurde Wasser des nahe vorbeifliessenden Mühlbachs durchgeleitet. Auf der oberen Terrasse befinden sich an die Umfassungsmauer angelehnte Schöpfe für die Kleintierhaltung. Alle diese Elemente zeugen vom hohen Grad der Selbstversorgung der Kapuziner. Allein wegen der monumentalen Ausmasse der Gartenanlage erwies sich die Sanierung der Umfassungs- und Stützmauern sowie der Treppen, Pflasterungen und Nebenbauten als sehr aufwändig.

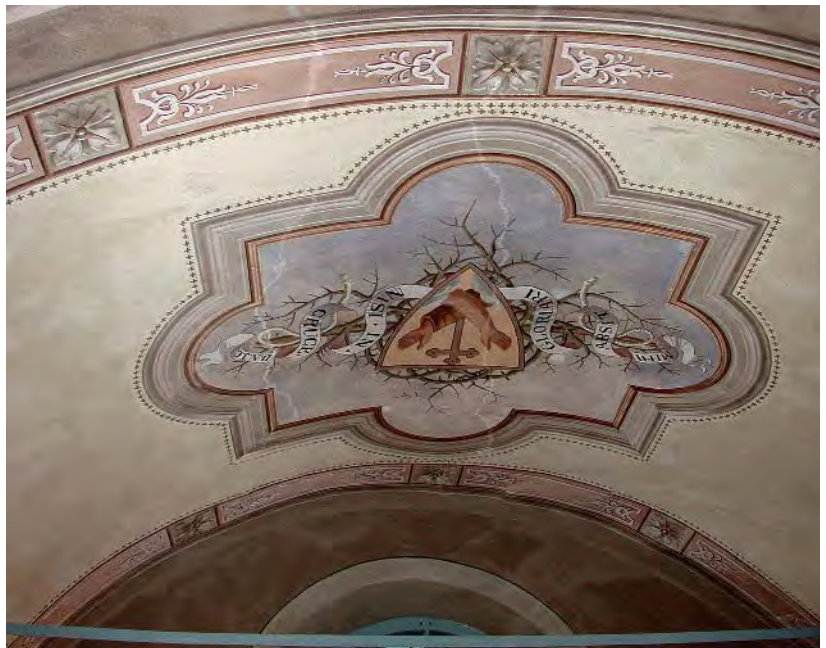
Abb. 171: Soazza, Ospizio. Ausmalung des 19. Jahrhunderts in der Kapelle.

Zwischen dem Hauptgebäude und der nördlichen Umfassungsmauer liegt die Kapelle. Es handelt sich dabei um einen einfachen Bau in Rechteckform. Aufgrund der sichtbaren Wandmalerei wurde bis anhin angenommen, dass er erst nach der Mitte des 19. Jahrhunderts errichtet worden sei. Die Untersuchung der Restauratoren hat ergeben, dass es unter der historistischen Ausmalung mindestens eine ältere barocke Fassung gibt. Wegen des relativ guten Zustandes der jüngsten Fassung und der Unsicherheit bezüglich der Erhaltung der älteren Malschichten hat man auf eine Freilegung der barocken Dekorationen verzichtet.

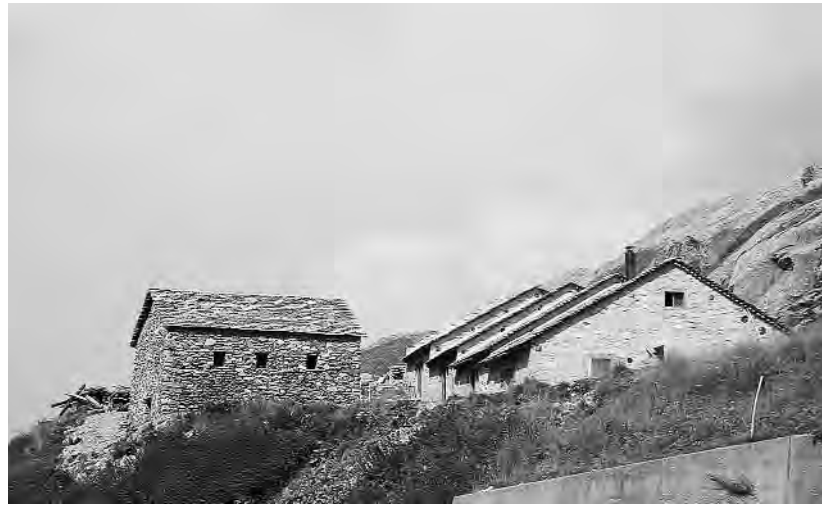
Abb. 174: Medel (Lucmagn), Alp Stgegia. Links die zur Sennhütte umgenutzte alte Einzelsennerei, rechts der Genossenschaftsstall. Ansicht von Süden.

merung einer Ziegenherde einzurichten. Dafür reichten die erhaltenen Bauten aus. Im vordersten Stallabteil wurde eine zeitgemässe Sennerei samt Käsekeller installiert. Im dahinter anschliessenden Abteil wurde der Melchstand eingerichtet, das dritte Abteil bildet den Warteraum für die Ziegen und wurde über eine interne Öffnung mit dem Melkstand verbunden. Der vierte Stall behielt seine ursprüngliche Funktion bei. Die halb zerfallene Sennhütte wurde zu Wohnzwecken eingerichtet.

Zwei Architekturbüros, Imperatori e Giamboni SA aus Dongio TI und Pally & Gujan aus Curaglia, teilten sich die Planungs- und Bauleitungsaufgaben. Ersteres kümmerte sich um die Instandsetzung des Ökonomiegebäudes. Die treppenartige Folge von Stall-scheunen erhielt eine neue Eindeckung mit Steinplatten. Die Tragkonstruktion der Dächer musste verstärkt werden, da das Gebäude in der Gefahrenzone 2 liegt. Die neuen technischen Einrichtungen veränderten das Innere des ersten Stallabteils, das allerdings bereits zuvor zu einer genossenschaftlichen Sennerei umfunktioniert worden war, vollständig. Die weiteren Räume sowie die Pflasterungen in den beiden hinteren Ställen und die Aussenhaut des Gebäudes wurden hingegen behutsam instand gesetzt.

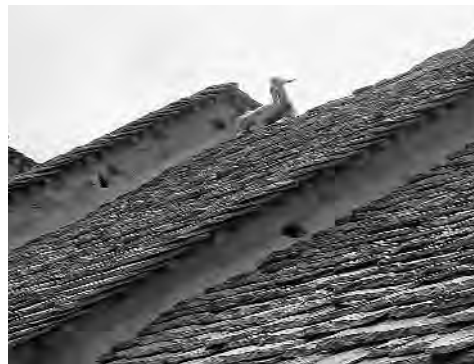
Abb. 175: Medel (Lucmagn), Alp Stgegia. Detail des Steinplattendachs auf dem Genossenschaftsstall.

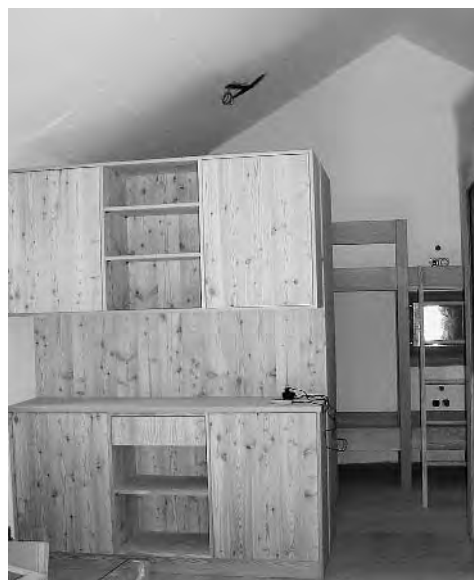
Abb. 176: Medel (Lucmagn), Alp Stgegia. Das Innere der Sennhütte mit dem Buffet in zeitgemässer Formensprache als Trennwand vor dem Schlafabteil.

bus aus Misapor-Beton eingestellt, der vom alten Mauerwerk durch eine Folie getrennt ist. Er nimmt Küche, Stube und Schlafräume für das Alppersonal auf. Die Aussenmauern wurden lediglich repariert, aber nicht neu verputzt, obwohl das Gebäude ehemals wohl einen Pietra-rasa-Verputz besessen hatte. Dadurch gelang es, die von verschiedenfarbigen Flechten dominierte und über Jahrzehnte gewachsene Patina beizubehalten.

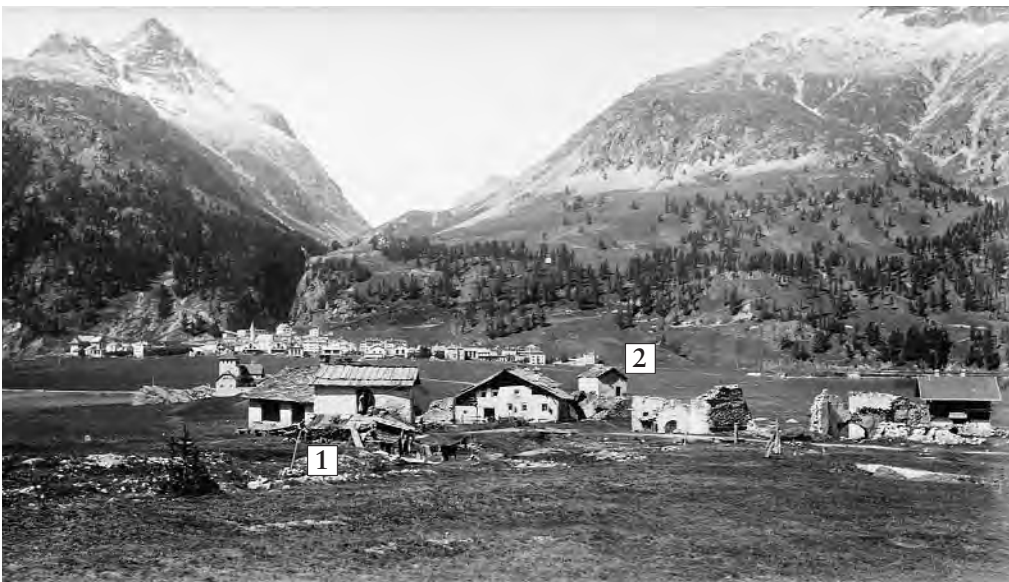
Abb. 185: Silvaplana, Surlej, vor 1900. Ansicht von Osten.
1 Der im Haus Lutz eingeschlossene mutmassliche Speicher
2 Der von Christoph Simonett als Kornspeicher identifizierte Bau auf dem Felsblock. Links und rechts davon stehen traditionelle, teilweise verfallene Bauernhöfe mit angebautem Stall

(spätmittelalterlichen?) Wohnhauses zu tun haben; möglich auch, dass der Bau als Alpgelände eines auswärtigen Bauern gebaut worden war. Angesichts der geringen Grösse des Gebäudes allerdings ist eine frühere Wohnfunktion kaum vorstellbar. Eher wahrscheinlich mutet die Annahme an, es handelte sich hier ursprünglich um einen freistehenden Nebenbau eines bäuerlichen Hofes, welcher der Vorratshaltung diente und bei Bedarf auch bewohnt wurde. In unmittelbarer Nähe des Hauses Lutz steht auf einem Steinblock ein kleines Gebäude, das von Christoph Simonett als Kornspeicher identifiziert worden ist (Abb. 185 und 186), einem heute im Engadin sonst kaum nachgewiesenen Bautypus; von

allen Gebäuden inmitten der Häusergruppe von Surlej scheint der im Haus Lutz eingeschlossene Kernbau diesem zierlichen Bau auf dem Felsen am ehesten verwandt zu sein. Sollte unsere Annahme zutreffen und der Kernbau des Hauses Lutz als neuzeitlicher Vorratsspeicher aus der Zeit zwischen 1500 und 1750 zu bestimmen sein, müsste man für Surlej von mindestens zwei Höfen mit freistehenden Vorratsspeichern ausgehen. Interessanterweise gab es in Grevasalvas einst ebenfalls zwei freistehende Speicherbauten.

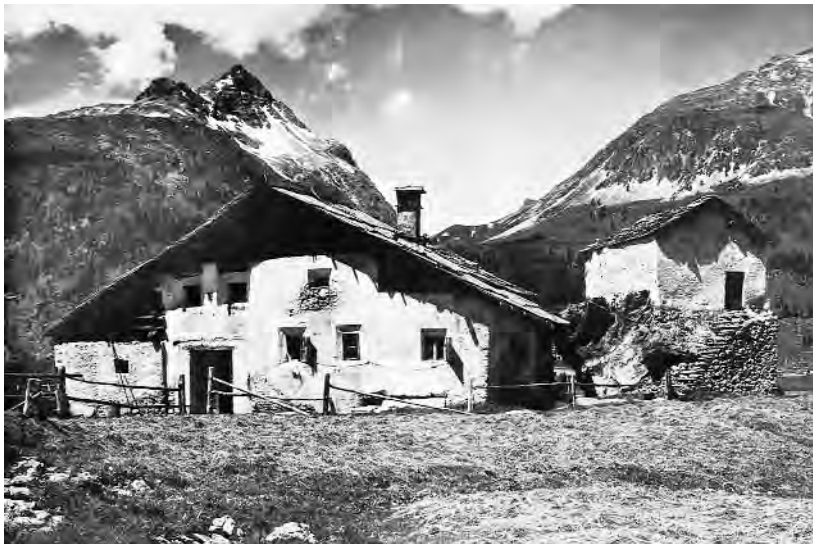
Abb. 186: Silvaplana, Surlej, Bauernhaus mit freistehendem Speicher. Das Bild zeigt die betriebliche Einheit zwischen dem Einhof mit Wohn- und Stallteil und dem freistehenden Vorratshaus. Ansicht von Osten.
