Fischweg KW Reichenau am Alpenrhein

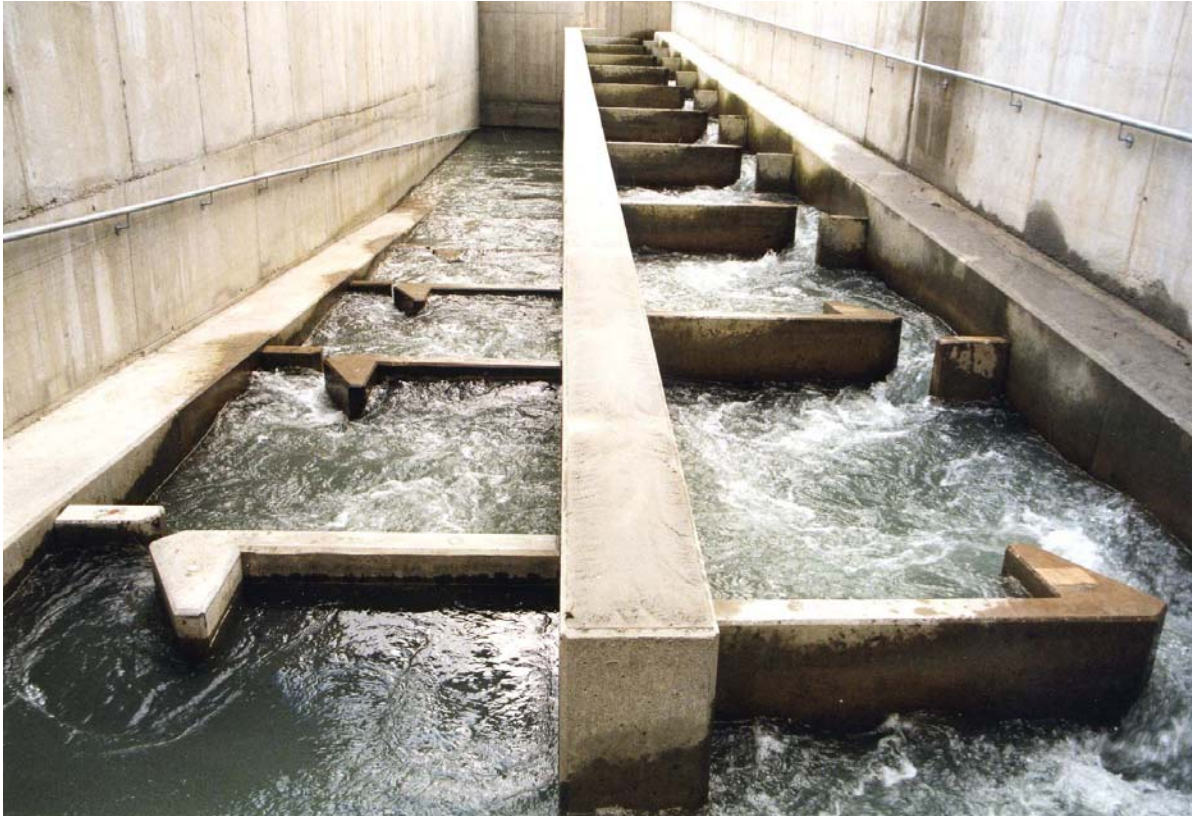
Abb. 4: Unterer Abschnitt des Schlitzpasses

Der Fischpass ist als Schlitzpass gestaltet, der durch einen auf der gesamten Beckenhöhe offenen Schlitz in der Querwand gekennzeichnet ist (Abb. 4). Hiermit ergibt sich die Möglichkeit, ein innerhalb des Fischaufstieges durchgehendes Sohlsubstrat (Kies, Steine) zu schaffen

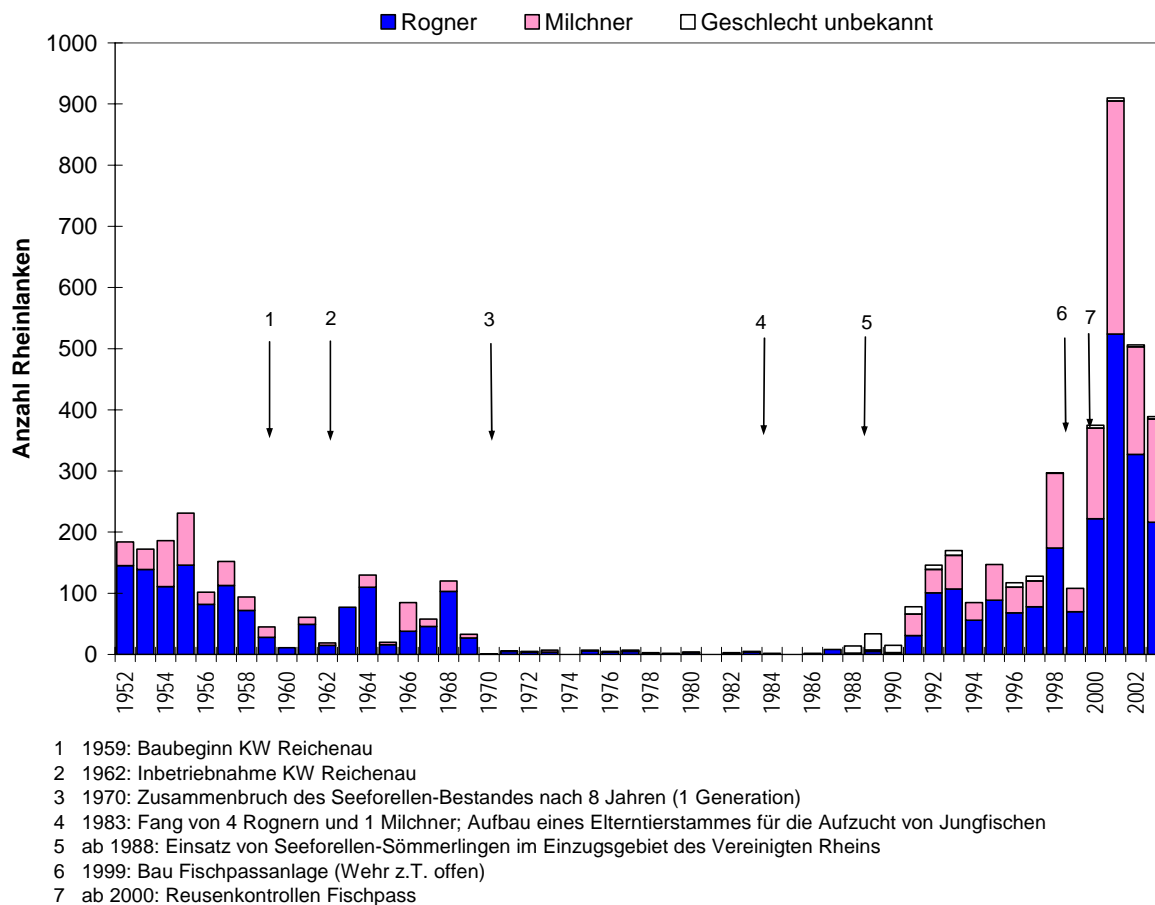
Abb. 8: Nachweis von aufwandernden Rheinlanken beim Stauwehr Reichenau seit 1952. Die Zahlen 1 bis 7 weisen auf besondere Ereignisse und Massnahmen in dieser Zeitperiode hin.

Auf Grund der im ersten Berichtsteil geschilderten Ursachen, drohte der „Reichenauer Stamm“ der Bodensee-Seeforelle in den 70-iger Jahren auszusterben. Die Zahlen des Laichfischfanges beim Stauwehr seit 1952 verdeutlichen dies klar (Abb. 8). In letzter Minute konnten im Jahre 1983 noch 5 Laichfische gefangen werden, um aus deren Laichprodukte den Aufbau eines autochthonen Elterntiestammes in die Wege zu leiten. Durch den gezielten Besatz mit Jungfischen aus diesem Elterntierstamm im Vorder- und Hinterrhein, gekoppelt mit seeinternen Massnahmen (s.o.), konnten in den 90-iger Jahre wieder deutlich mehr laichbereite Rheinlanken bei Reichenau nachgewiesen werden. Seit der Inbetriebnahme einer Reuse in der Fischpassanlage beim Kraftwerk Reichenau im Jahre 2000 ist nun während der Laichzeit eine lückenlose Zählung der „aufstiegswilligen“ Rheinlanken möglich. Zur Zählung der Rheinlanken wird die Reuse am Ende der Fischpassanlage in eines der Becken eingelassen (Abb. 9&10). Von Ende August bis Ende November wird die Reuse 2x täglich gehoben. Die gefangenen Rheinlanken werden gemessen, markiert und im Oberwasser wieder freigelassen.

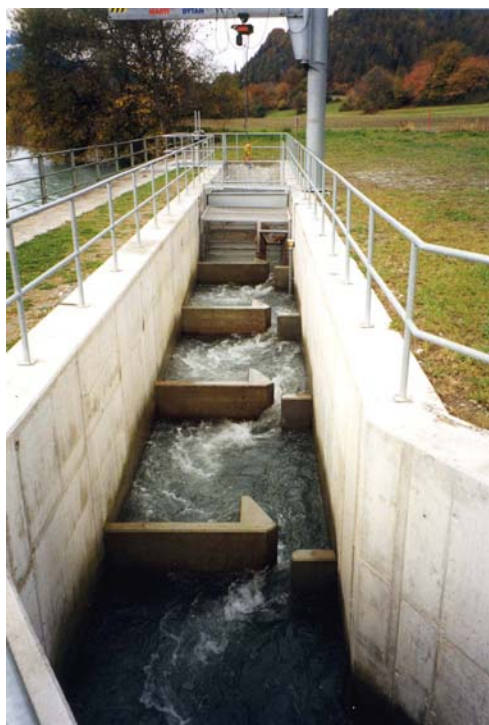
Abb. 9: Oberer Abschnitt Schlitzpass mit Kontrollreuse

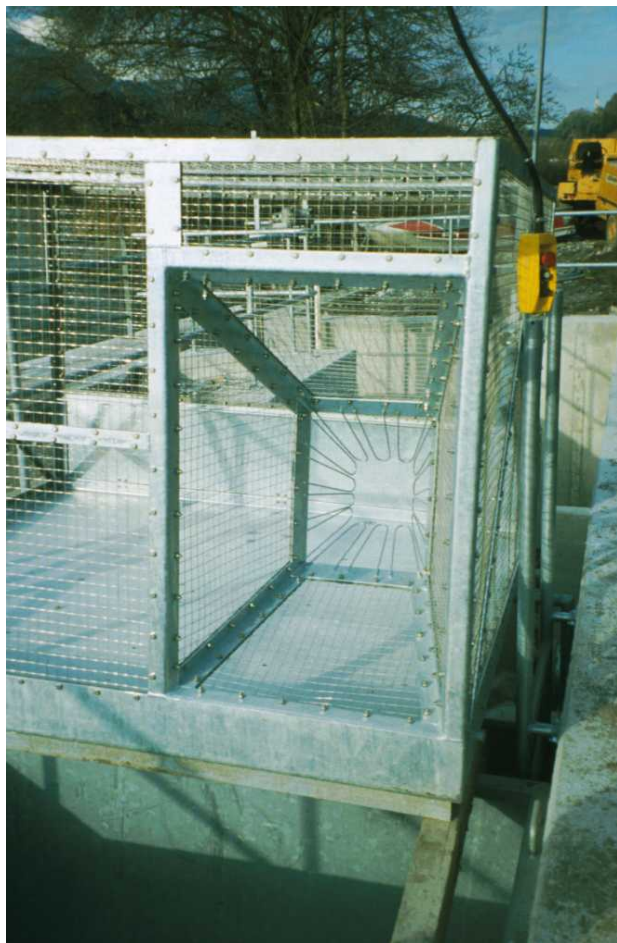
Abb. 10: Heben der Kontrollreuse in der Fischpassanlage beim Kraftwerk Reichenau.
