GEWÄSSERAUFWERTUNGSMASSNAHMEN
IM KANTON GRAUBÜNDEN: OBJEKT 01/08

Projekttitlel: Rückbau Blockrampe

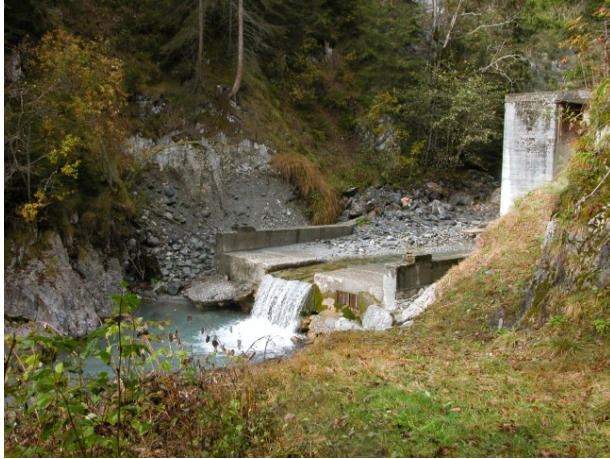
Vorher

Die Wassermesstelle wurde früher für verschiedene Untersuchungen gebraucht. Die errichtete Schwelle war ein unüberwindliches Fischwanderhindernis.

- Totalabbruch der bestehenden Schwelle
- Neugestaltung des Bachbettes im Bereich des entfernten Wanderhindernis
- Überprüfung und Abnahme der Massnahme im Frühling 09

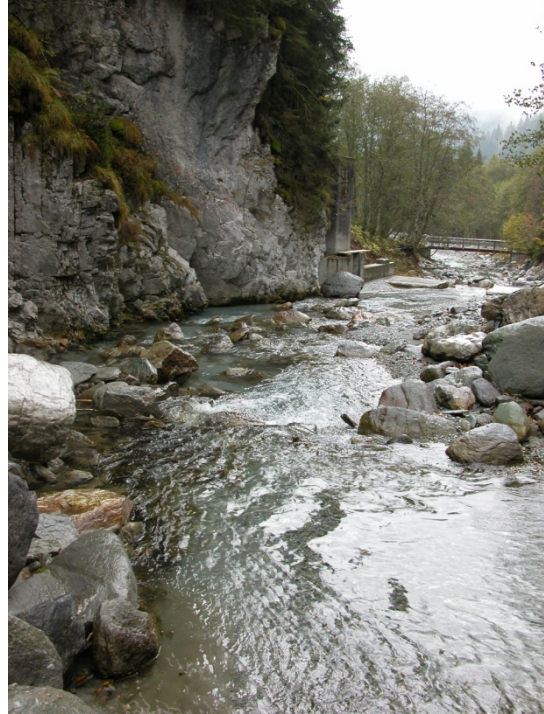
Nachher

Hochwasserschutz	gewährleistet
Ökologische Funktionsfähigkeit	verbessert
Systemrelevanz	bedeutend
Leitarten	Bachforelle
Lebensräume	Neue Vernetzung des Schmuerbaches ob. der Rampe
Landschaftsbild	Klare Aufwertung, keine Betonbauten im Bachbett
Freizeitwert	Keine grössere Relevanz
Kosten-Nutzenverhältnis	Maschinen waren vor Ort, Schmuerbachverbauung durch Hydro Surselva, resp. Crestageo
