Projekttitle: Messstelle der Landeshydrologie in Klosters - Auelti

Gewässer	
Gemeinde	Klosters - Serneus
Einzugsgebiet	Vereinigter Rhein
Gewässer	Landquart
Gewässernummer	3021003
Gewässertyp	Fliessgewässer
Fischarten	Bachforellen, Seeforellen , ev. vereinzelt Bachsaibling
Besonderheiten	Neugestaltung des Fliessgewässers

Trägerschaft / Kosten	
Bauherrschaft	BAFU
Ausführung	Baufirma Vetsch Klosters
Baubegleitung	BAFU / AJF
Kosten	Fr. 28 000.-
Finanzierung	BAFU
Bauzeit	November 2006

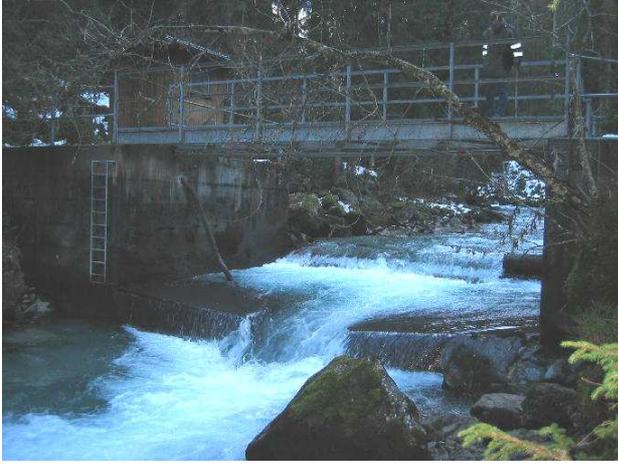
Vorher

Die alte Messstelle in Monbiel war bis im Jahre 2005 ein künstliches Hindernis und verunmöglichte eine natürliche Fischwanderung in den Oberlauf der Landquart. Durch das grosse Hochwasser im August 2005 wurde die Messstelle stark beschädigt, doch die hart verbauten Betonmauern blieben im Flussbett stehen. Im Zuge der Sofortmassnahmen konnte mit dem Einverständnis des BAFU ein Rückbau der nicht mehr in Betrieb gewesenen Messstelle begonnen werden. In Zusammenarbeit mit dem AJF wurden die störenden Bauelemente der Messstation entfernt und der Flusslauf wieder natürlich gestaltet.

- Abbau der bestehenden harten Verbauung, Betonmauer
- Neugestaltung zu einem natürlichen Fließgewässer
- Aufweitung des neu entstandenen Gewässerabschnittes
- Fischgängigkeit gewährleisten
- Gerechte Entsorgung der abgebrochenen Beton und Eisenteile
- Flussufer durch grosse Blocksteine sichern

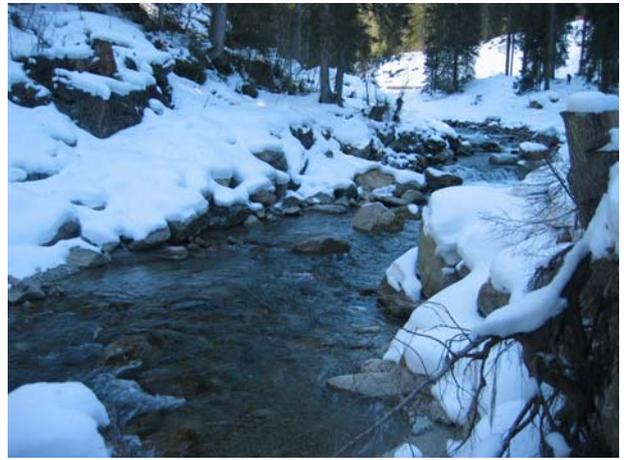
Nachher

Hochwasserschutz	gewährleistet
Ökologische Funktionsfähigkeit	stark verbessert
Systemrelevanz	bedeutend
Leitarten	Bachforellen, Seeforellen
Lebensräume	diverse neue aquatische Habitats geschaffen
Landschaftsbild	klare Aufwertung, da künstliche Verbauungen entfernt
Freizeitwert	klar verbessert, durch natürliche Umgebungsgestaltung
Kosten-Nutzenverhältnis	optimal, Finanzierung durch Landeshydrologie
