Projekttitle: Revitalisierung der Aue Dalvazza

Gewässer	
Gemeinde	Luzein
Einzugsgebiet	Vereinigter Rhein
Gewässer	Landquart
Gewässernummer	FSA 335
Gewässertyp	Aue
Fischarten	Zu erwarten sind: Bachforelle / Seeforelle
Besonderheiten

Trägerschaft / Kosten	
Bauherrschaft	Gemeinde Luzein
Ausführung	Zingg Gartengestaltung AG, Felsberg
Baubegleitung	Eichenberger Revital SA, Chur
Kosten	300'000 CHF
Finanzierung	Gemeinde Luzein (Hochwasserschutz)
Bauzeit	2017 - 2018

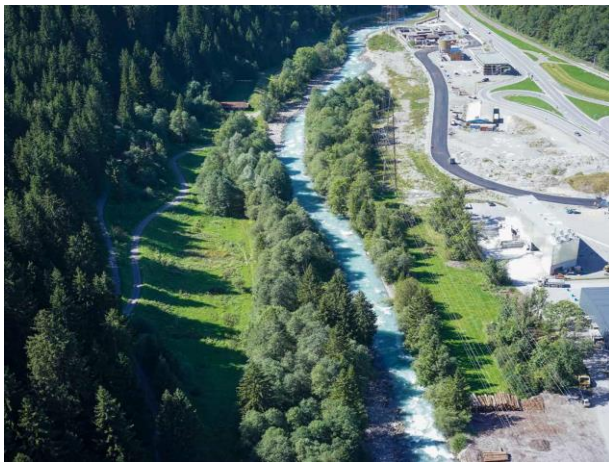
Vorher

Die Aue Dalvazza war vom Asiatischen Staudenknöterich befallen, einem aggressiven invasiven Neophyt (als Neophyten bezeichnet man Pflanzen, die sich in einem Gebiet etabliert haben, in dem sie zuvor nicht heimisch waren). Um die Aue Dalvazza zu revitalisieren, wurde dieser Eindringling von der gesamten Aue aufwändig und nachhaltig entfernt. Dies konnte nur durch das tiefe Ausbaggern der Pflanzen (inkl. Rhizomen und Wurzeln) erfolgversprechend geschehen.

- Rodung von Fichten aus dem Auwaldabschnitt
- Regulierung Invasiven Neophyten
- Ausbaggern der ehemaligen Hinterläufe der Landquart, welche durch die Aue flossen
- Ausbaggern von Grundwasserteichen, welche nicht an den Fließbereich der Aue angeschlossen sind → Amphibienhabitate
- Offene Anbindung des Ein - Auslaufes der Aue an die Landquart
- Fischgängige Gestaltung, Lebensräume für Jungfische.
- Aufrechterhaltung der Zugänglichkeit für die Öffentlichkeit (Infotafeln)

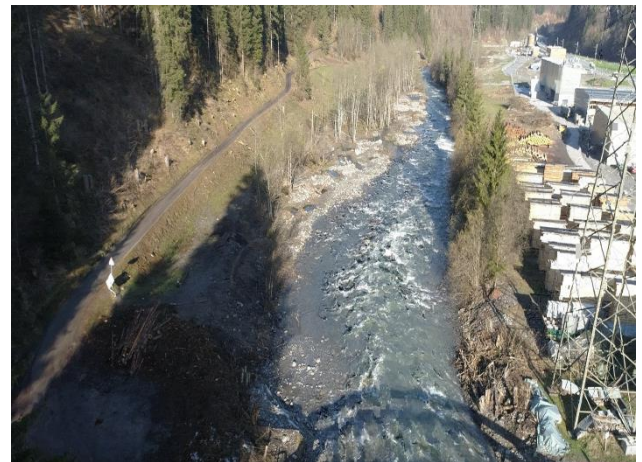
Nachher

Durch die entstandenen Mulden und Steilufer können neue Lebensräume entstehen, die für die Entwicklung verschiedener Lebewesen wichtig sind und die Wiederbelebung und die Eigendynamik der Aue ermöglichen. Im selben Arbeitszug wurde der ganze Fichtenbestand im Auenperimeter vollständig entfernt, da die Fichte ein auenfremdes Gehölz ist.
