Jahresberichte

1998

**Jahresbericht des Archäologischen
Dienstes Graubünden und
der Denkmalpflege Graubünden**

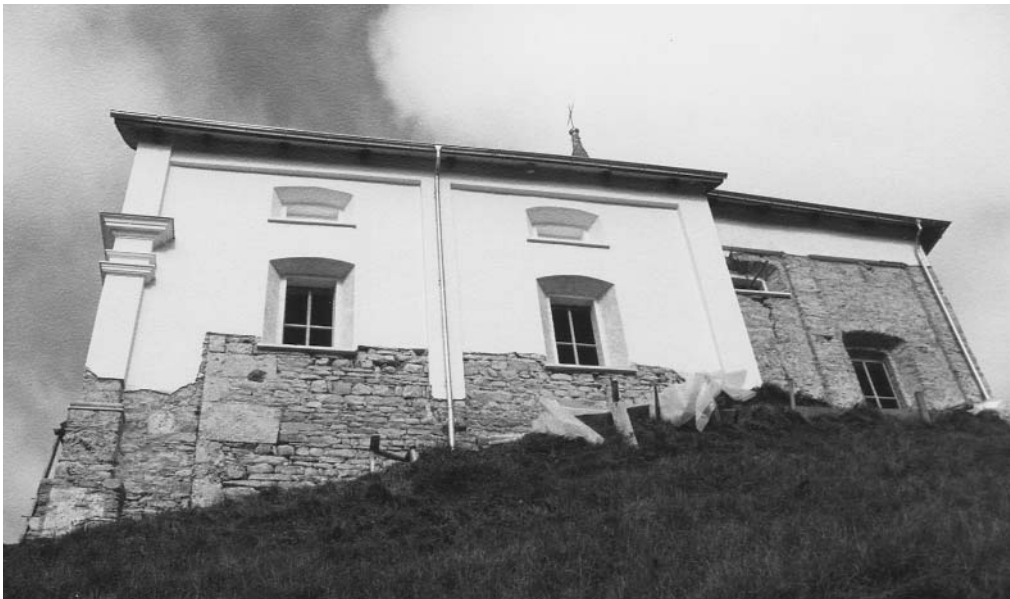
Abb. 6: Cumbel 1996–1999, Sogn Murezi. Südfassade mit Mauer des Vorgängerbaus. Foto von Süden.

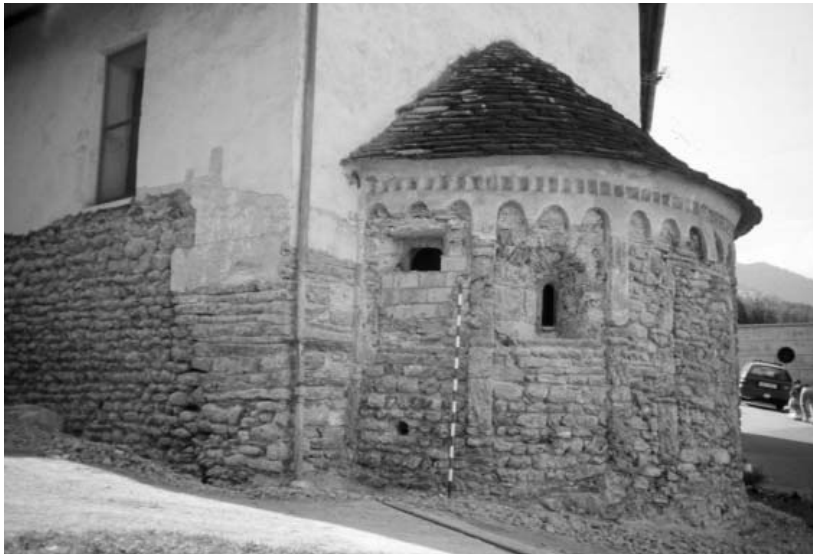
Abb. 104: Cazis, Kapelle St. Wendelin. Die romanische Apsis nach dem Freilegen des Mauerwerkes, von Südosten.

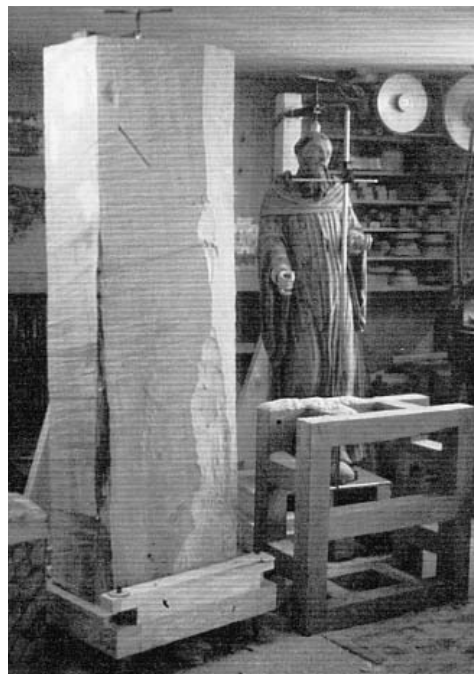
Abb. 127: Der mit der Kettensäge zugeschnittene Trämel auf dem Schnitzblock. Im Hintergrund der Heilige Benedikt im Original mit Punktierapparat.

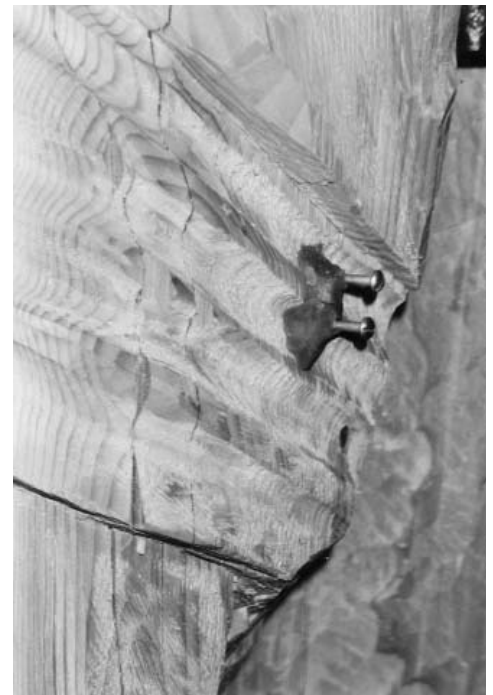
Abb. 132: Um die Feuchtigkeit im Innern des Holzes messen zu können, werden zwei Schrauben (je 12,5 cm lang) in die Rückseite der Figuren gedreht und an einen Stromkreis angeschlossen. Der so messbare elektrische Widerstand gibt Aufschluss über die gegenwärtige Holzfeuchtigkeit.
